## FICHA DE CAMPO

**MD\_HumbertoAntunes\_216**

**MD\_HumbertoAntunes\_216\_DS\_IR\_\_15**

**Falcão Dias, 508**

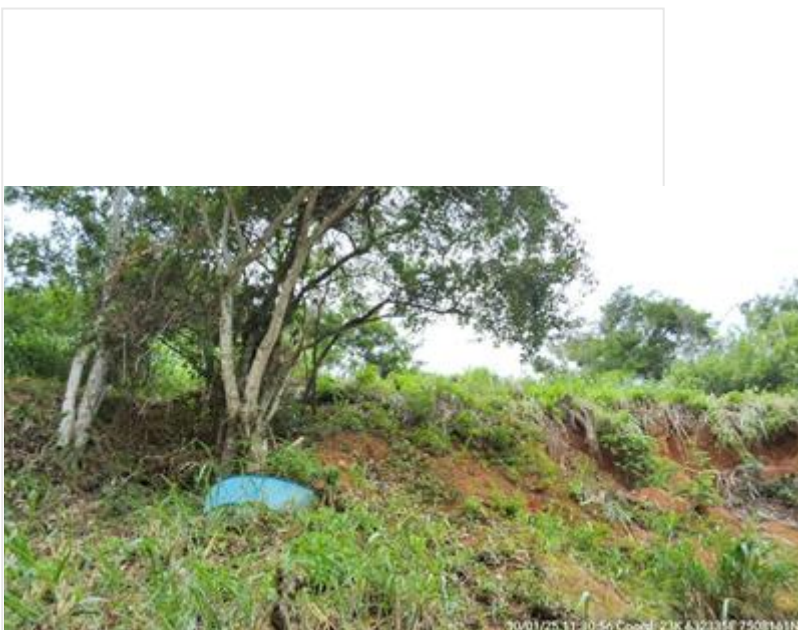
## Foto da encosta natural:

**20 - 50m**

**70**

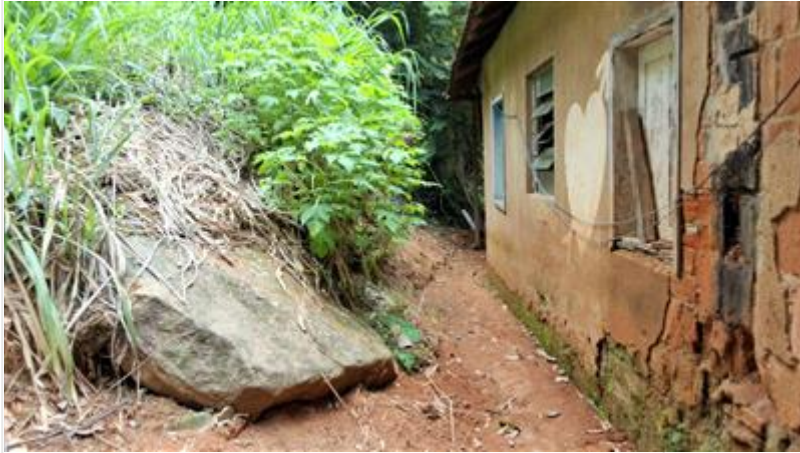
Foto do talude de corte único:

**1 - 5m**

**85**

**Terreno de corte único a jusante com encosta natural a montante**

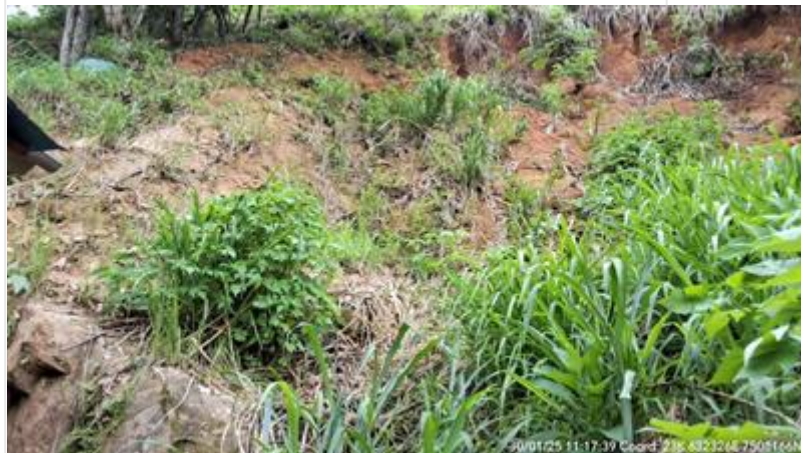
Foto do material predominante:

**Solo residual jovem e rocha sã**

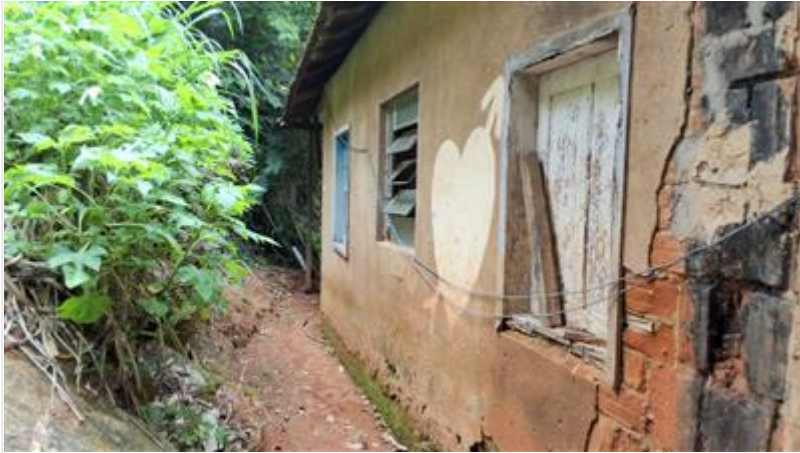
Foto Distância talude – casa

**1 - 2m**

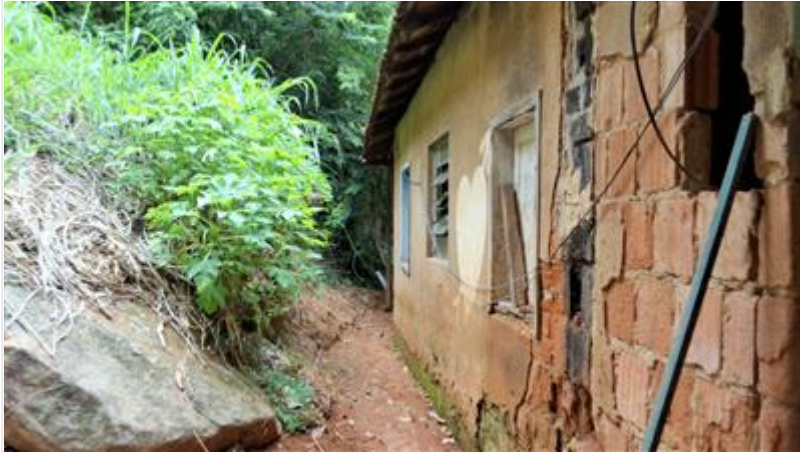
Foto do Vulnerabilidade:

**Alta: Danos estruturais esperados com excessivas deformações das estruturas, colapso parcial dos domicílios**

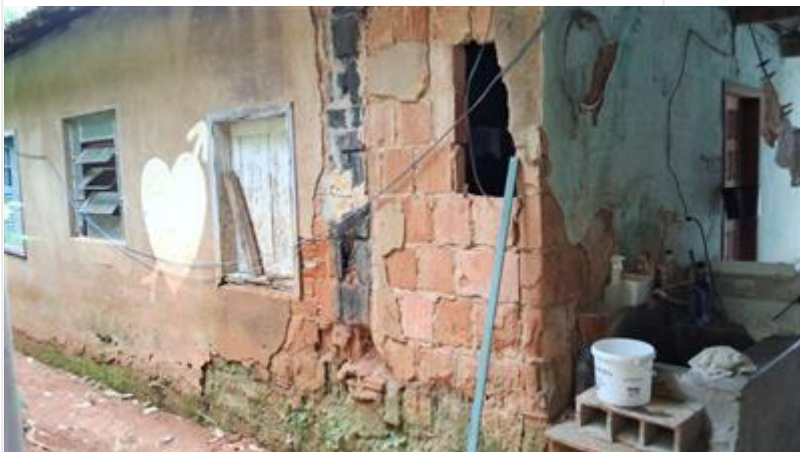
Foto Estrutura colapsada

**Local com histórico de deslizamento e queda de blocos, com processo ativo e com atingimento de moradia. Moradora relatou que o imóvel sofreu danos à estrutura com quedas de paredes, que foram posteriormente reconstruídas . Deslizamento a montante das moradias na qual ocorrem quedas de blocos de rocha angulosos. Foram observadas feições de instabilidade no local como cicatrizes, estruturas colapsadas, ângulos negativos e processos erosivos.**

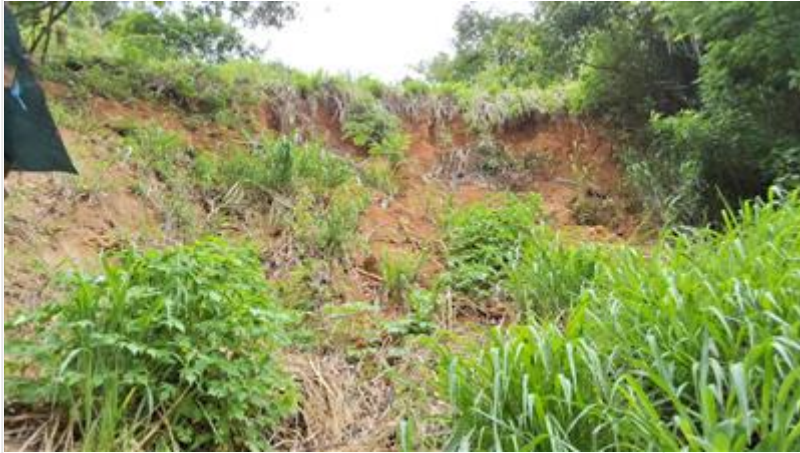
Foto do deslizamentos:

**Planar**

**Deslizamento planar com ocorrência de queda de blocos**

- **Sirenes**
- **Nudec**
- **Sinalização e Orientação de Alerta**
- **Educação e Conscientização da população**

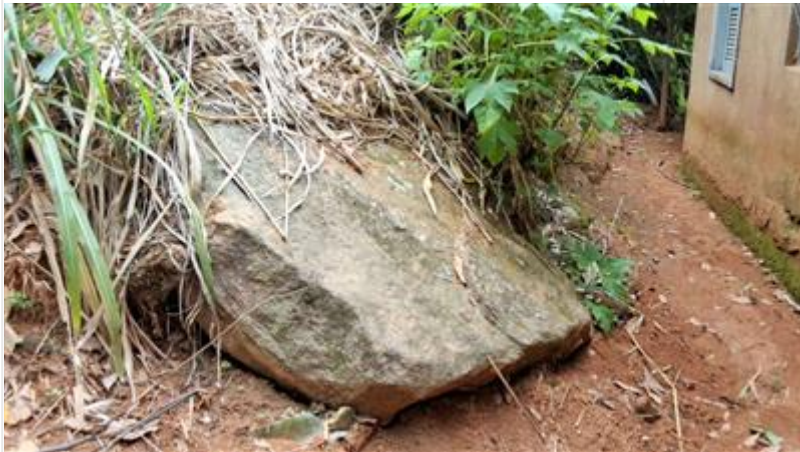
Foto do Movimento Gravitacionais de queda livre:

**Queda de blocos**

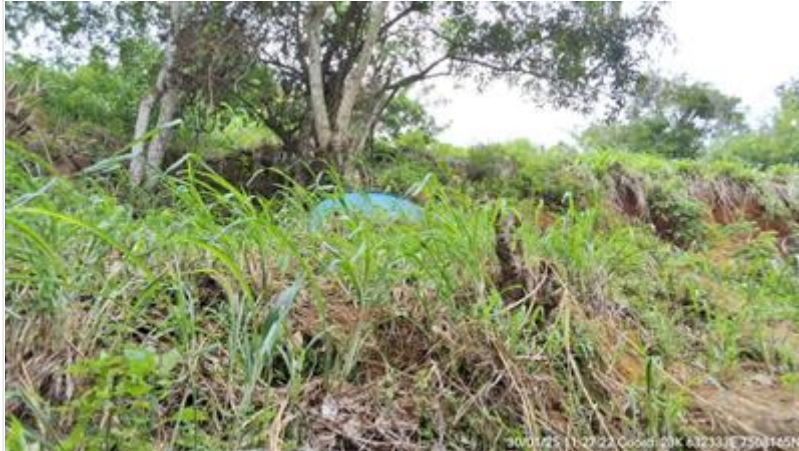
Foto da presença de água:

**Concentração de água em superfície (enxurrada)**

- **Inexistente**

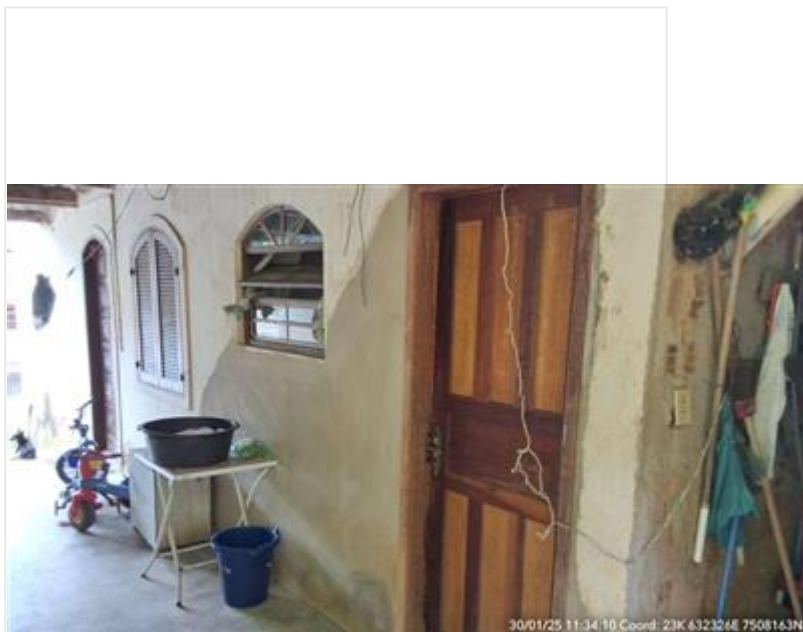
Foto1

**Parede que sofreu colapso parcial durante deslizamento, mas atualmente foi reconstruída.**
