## FICHA DE CAMPO

**MD\_HumbertoAntunes\_216**

**MD\_HumbertoAntunes\_216\_DS\_IR\_\_16**

**Dr. Francisco Ferreira Martins, 257**

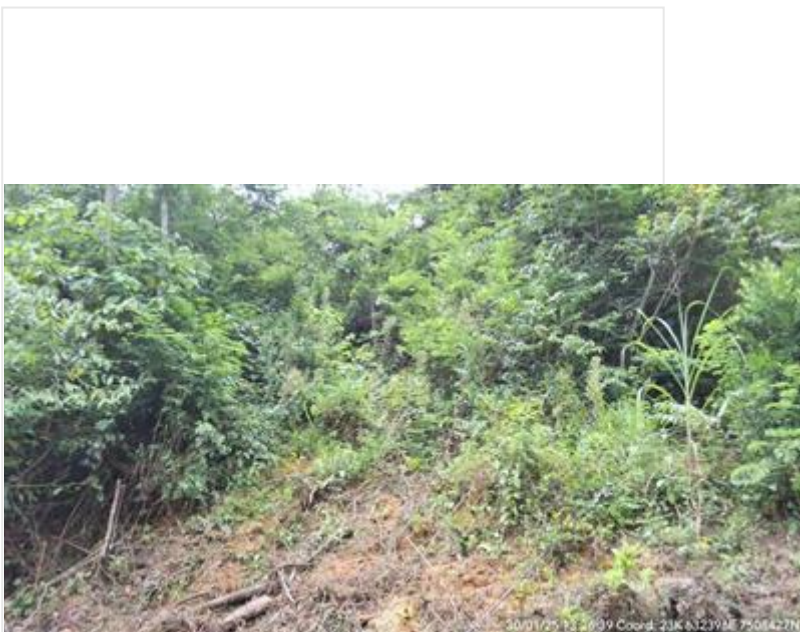
Foto da encosta natural:

**5 - 20m**

**70**

**Talude de corte único a jusante e encosta natural a montante**

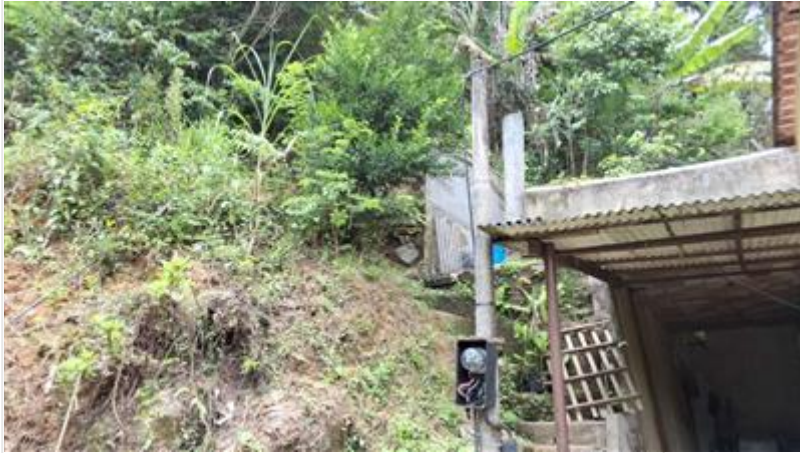
Foto do talude de corte único:

**1 - 5m**

**75**

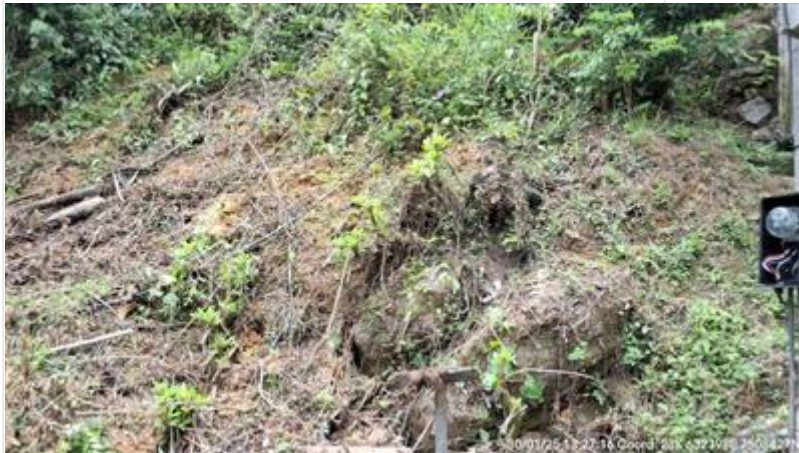
Foto do material predominante:

**Presença de blocos com dimensões de matacão na base de um deslizamento.**

**Matacão (25,6 cm a 4m)**

**Subangulares**

**Na base**

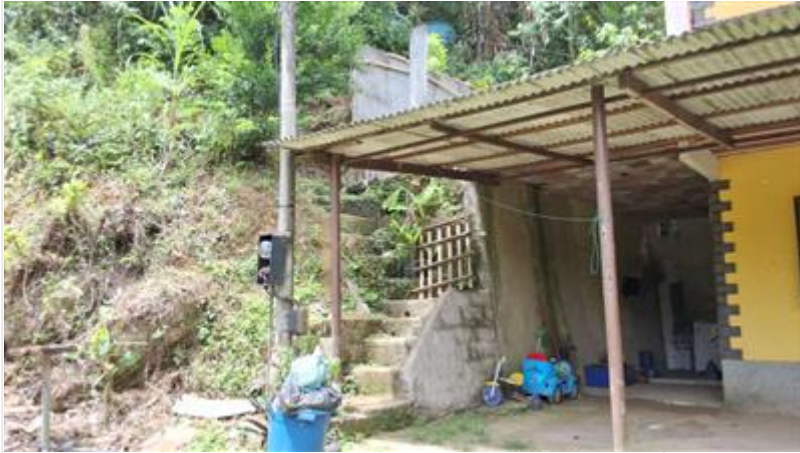
Foto Distância talude – casa

**1 - 2m**

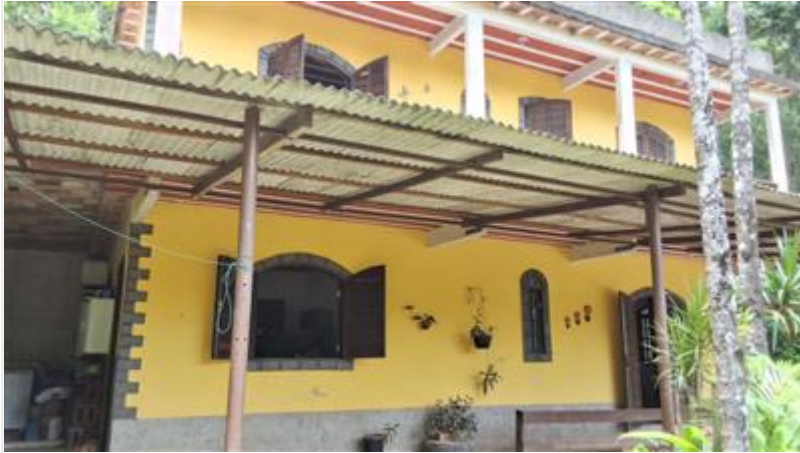
Foto do Vulnerabilidade:

**Alvenaria**

**Média: Danos esperados relacionados a trincas e colapso parcial nas paredes**

- **Nudec**
- **Sirenes**
- **Sinalização e Orientação de Alerta**
- **Educação e Conscientização da população**

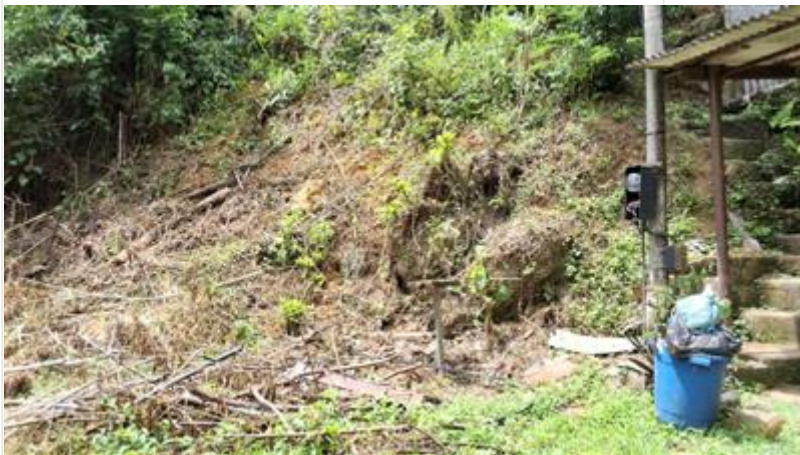
Foto Zonas de blocos

- **Zonas de blocos**
- **Cicatrizes**
- **Não aplicavel**

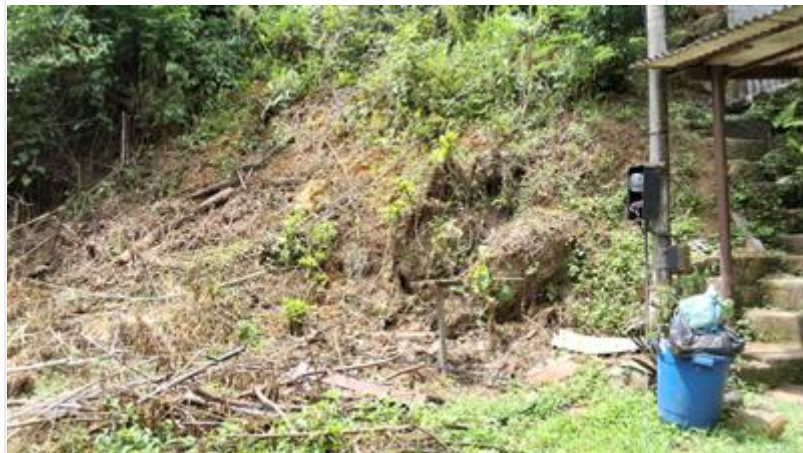
Foto do deslizamentos:

**Planar**

**Foi observado um deslizamento na lateral do imóvel, com blocos em sua base.**

**No local foi observado um deslizamento na lateral do imóvel com presença de blocos na base, porém não ocorreu atingimento do imóvel. O imóvel apresenta vulnerabilidades média, além deste deslizamento não foi identificado nenhum outro sinal de instabilidade aparente.**

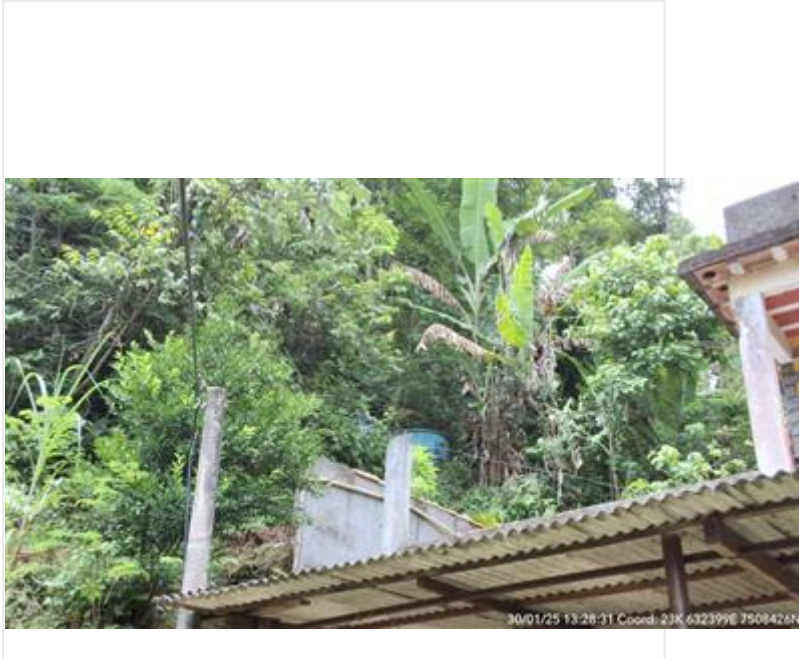
Foto da presença de água:

- **Sem vazamento aparente**

- **Inexistente**

**Sem mina aparente**
