## FICHA DE CAMPO

**MD\_HumbertoAntunes\_216**

**MD\_HumbertoAntunes\_216\_DS\_IR\_\_17**

**Humberto Antunes**

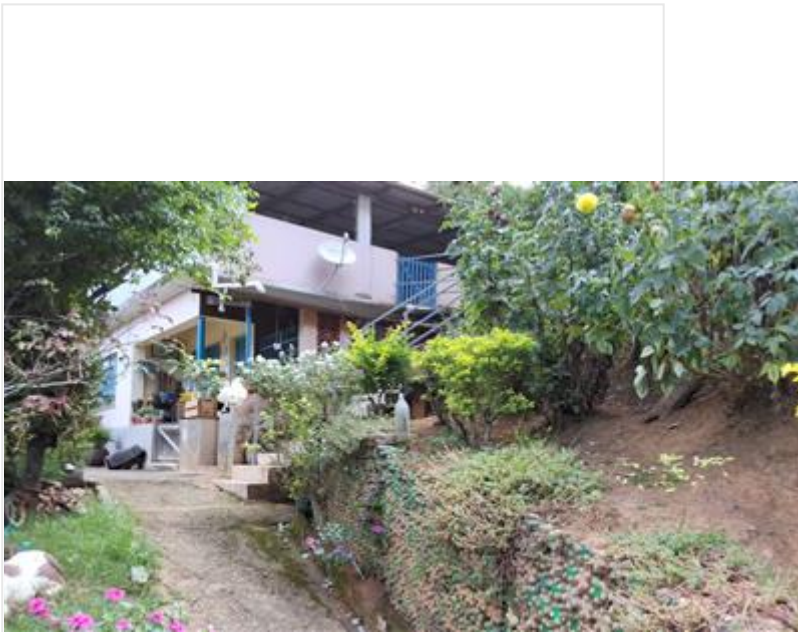
Foto do talude de cortes múltiplos:

- **Taludes de corte múltiplos**

**1 - 5m**

**85**

**Terreno de cortes múltiplos com cortes sub verticalizados**

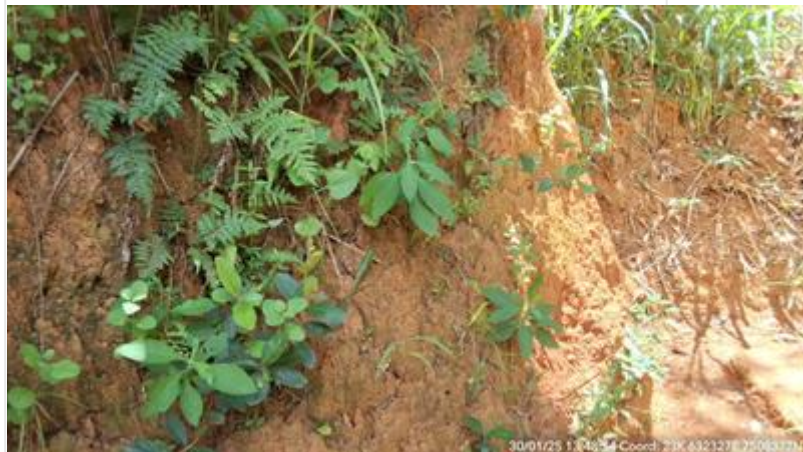
Foto do material predominante:

- **Solo residual**

**Solo residual maduro**

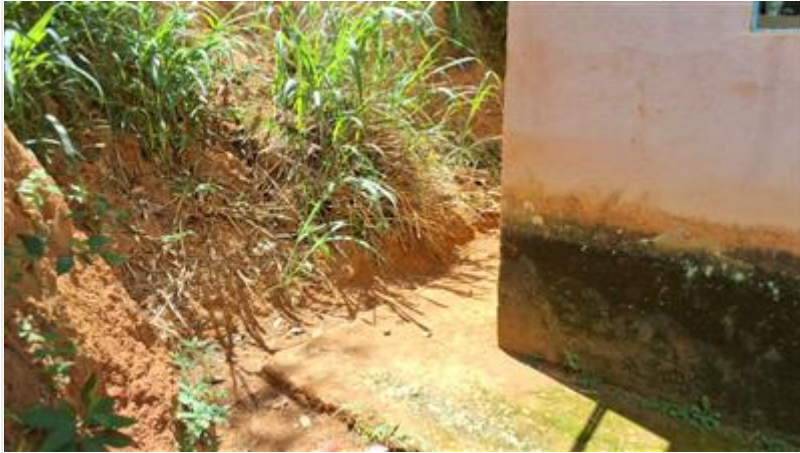
Foto Distância talude – casa

**1 - 2m**

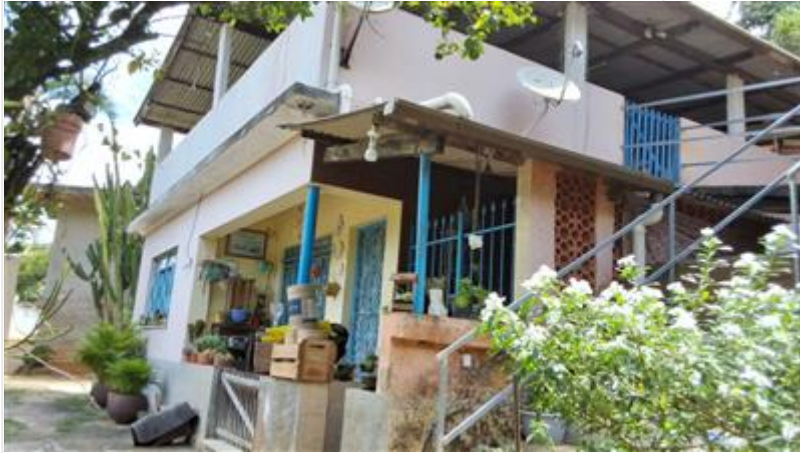
Foto do Vulnerabilidade:

**Alvenaria**

**Média: Danos esperados relacionados a trincas e colapso parcial nas paredes**

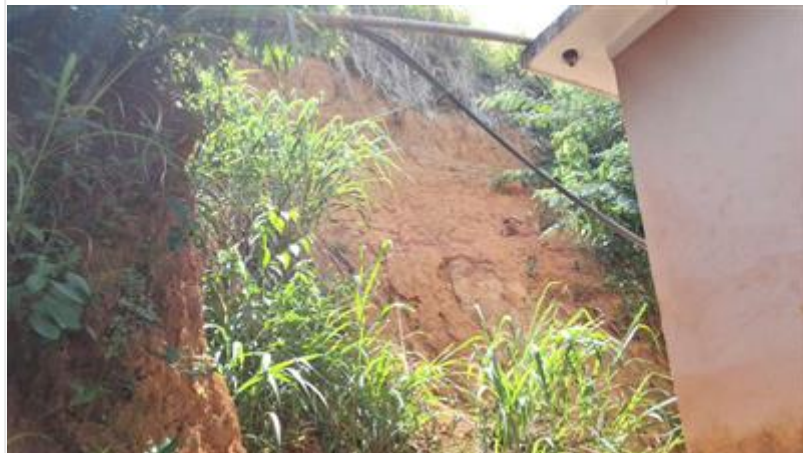
Foto do deslizamentos:

**Planar**

**Deslizamento com atingimento da moradia porém com poucos danos à estrutura do imóvel**

**Local de vulnerabilidade média a distância de 1 metro da base do deslizamento e com poucos danos no imóvel, entretanto o processo se mantém ativo, e com material a ser mobilizado a montante. Salienta-se que em caso de evolução a estrutura da casa pode ser abalada.**

- **Sirenes**
- **Nudec**
- **Sinalização e Orientação de Alerta**
- **Educação e Conscientização da população**

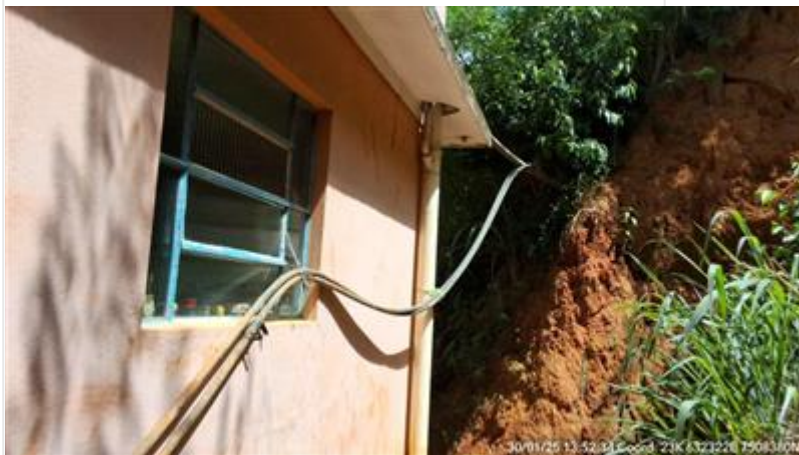
Foto da presença de água:

- **Inexistente**

**Sem mina aparente**

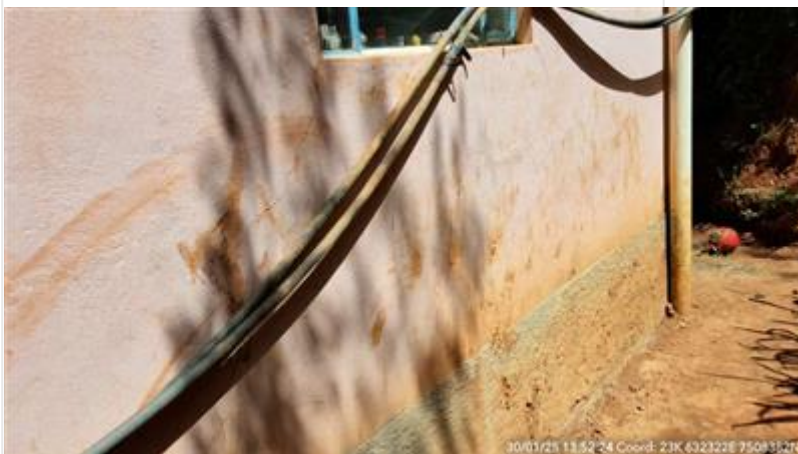
Foto1

**Fissuras no reboco da casa onde foi atingido pelo deslizamento, foi observado que a fissura não chegou a trincar tijolos.**
