## FICHA DE CAMPO

**MD\_HumbertoAntunes\_216**

**MD\_HumbertoAntunes\_216\_DS\_IR\_\_18**

**Dr. Francisco Ferreira Martins, 83**

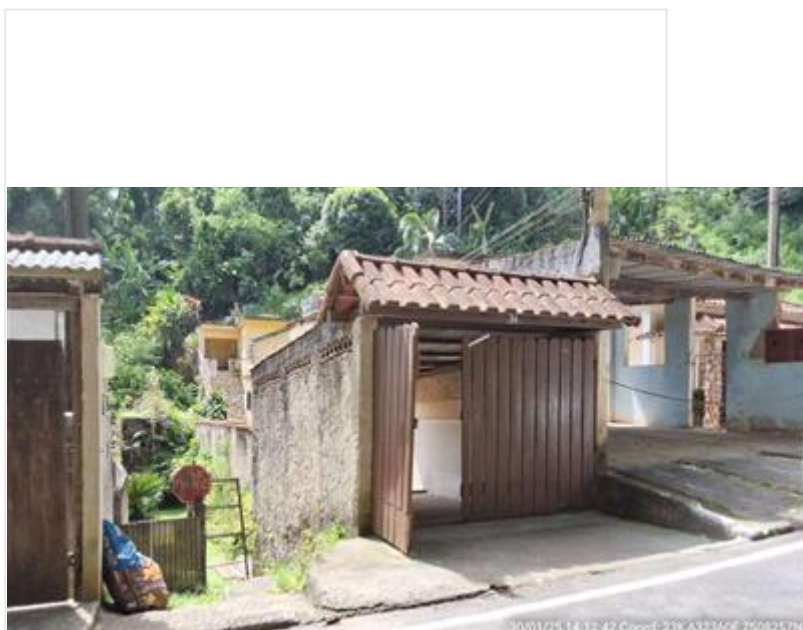
Foto\_acesso-20250130-171241.jpg

**Veicular**

**Pavimentado**

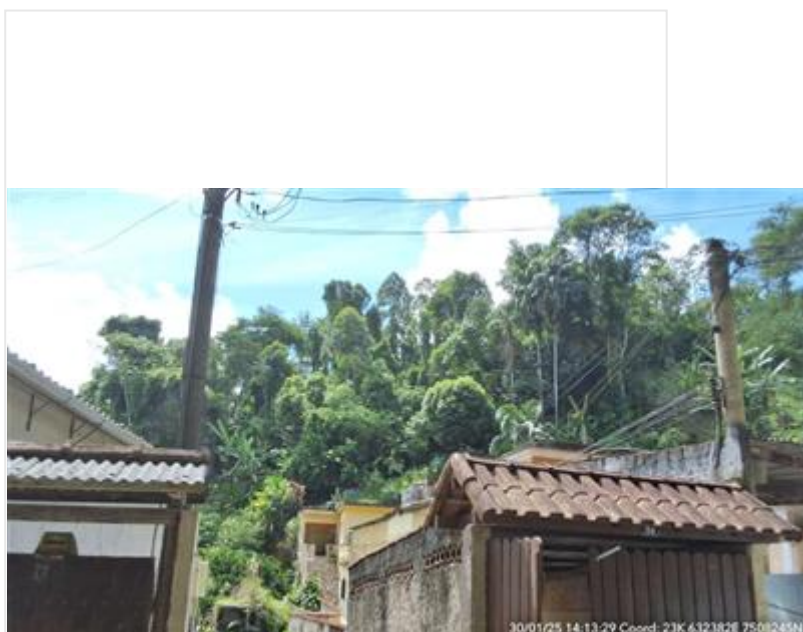
Foto\_encos\_nat-20250130-171328.jpg

**5 - 20m**

**70**

**Local com encosta natural a montante e corte único na base**

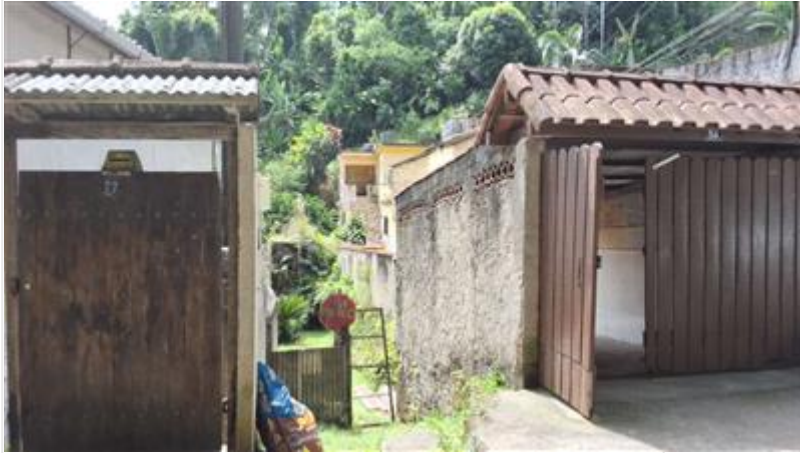
Foto\_cort\_un-20250130-171336.jpg

**1 - 5m**

**85**

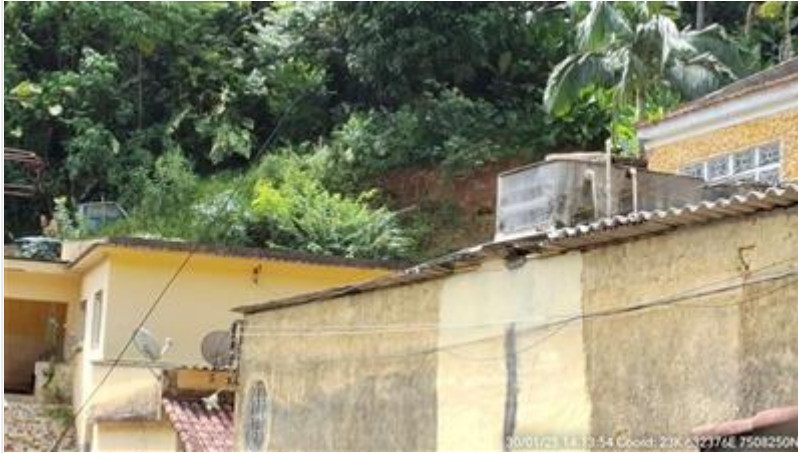
Foto\_material-20250130-171353.jpg

- **Solo residual**

**Devido a não ter sido possível acessar o imóvel foi apenas observado solo residual na área da cicatriz.**

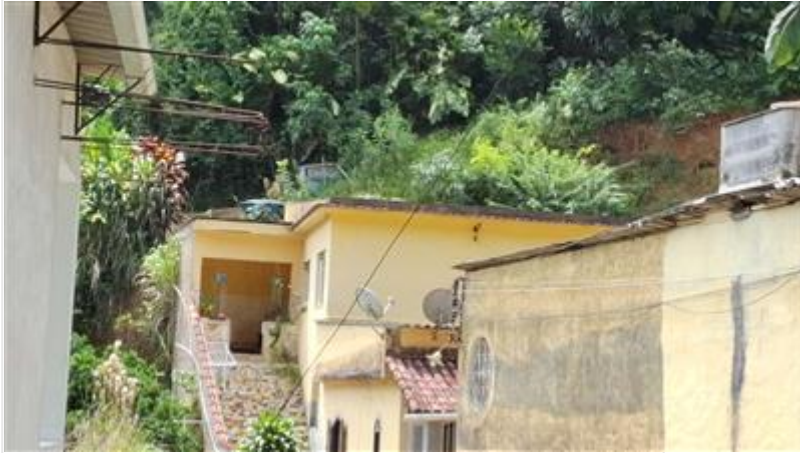
Foto\_talude\_casa-20250130-171410.jpg

**Nulo**

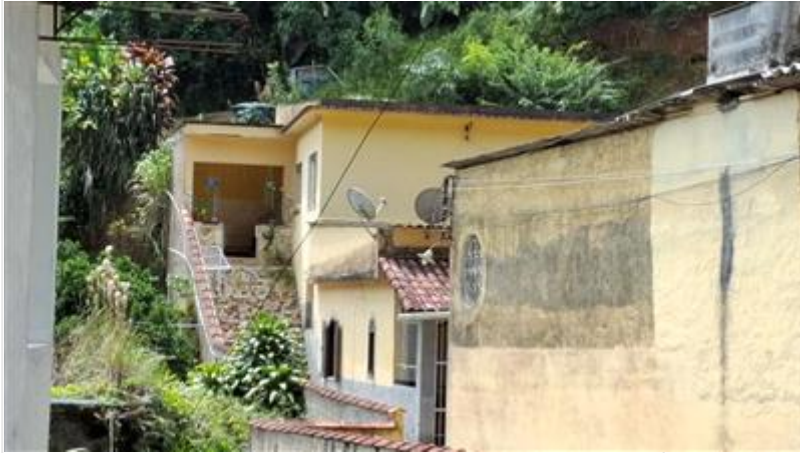
Foto\_vulnerabilidade-20250130-171425.jpg

**Alvenaria**

**Média: Danos esperados relacionados a trincas e colapso parcial nas paredes**

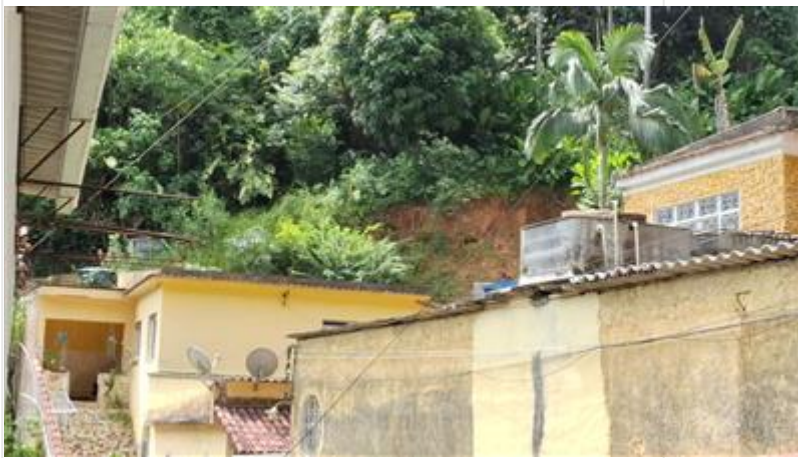
Foto\_deslizamento-20250130-171640.jpg

### Planar

**Foi possível visualizar da rua que ocorreu um pequeno deslizamento a sul da moradia e um de maior porte a norte da moradia com cerca de 10 metros.**

**Sim**

**Alto**

**Salienta-se que não foi possível acessar o imóvel devido a ausência de moradores e vizinhos que possibilitassem uma melhor visualização do processo. Todavia a partir da visada da Rua Dr. Francisco Ferreira Martins foi possível observar um processo de pequeno porte a sul do imóvel e um de maior dimensão, cerca de 10 metros a norte da moradia. A partir da visada disponível o processo se encontra ativo e situado a montante de cerca de 3 imóveis.**

- Sirenes
- Nudec
- Sinalização e Orientação de Alerta
- Educação e Conscientização da população

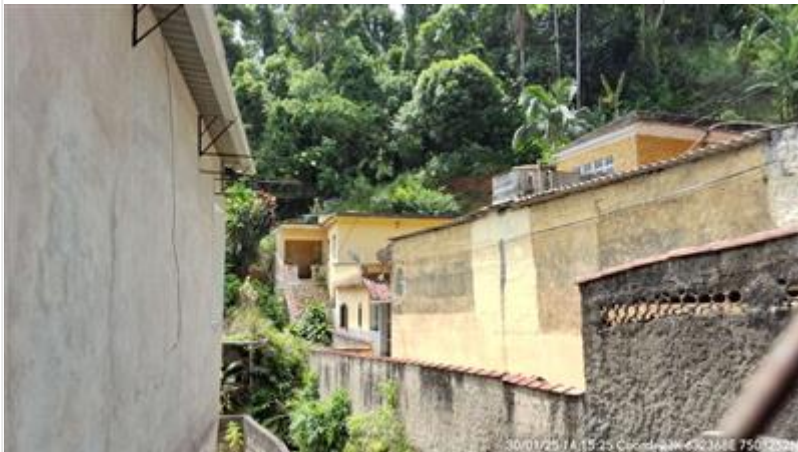
Foto\_agua-20250130-171524.jpg

- **Sem vazamento aparente**

- **Inexistente**

**Sem mina aparente**
