## FICHA DE CAMPO

**MD\_HumbertoAntunes\_216**

**MD\_HumbertoAntunes\_216\_DS\_IR\_\_19**

**Escadaria acessada a partir da Rua Pereira Lima 95**

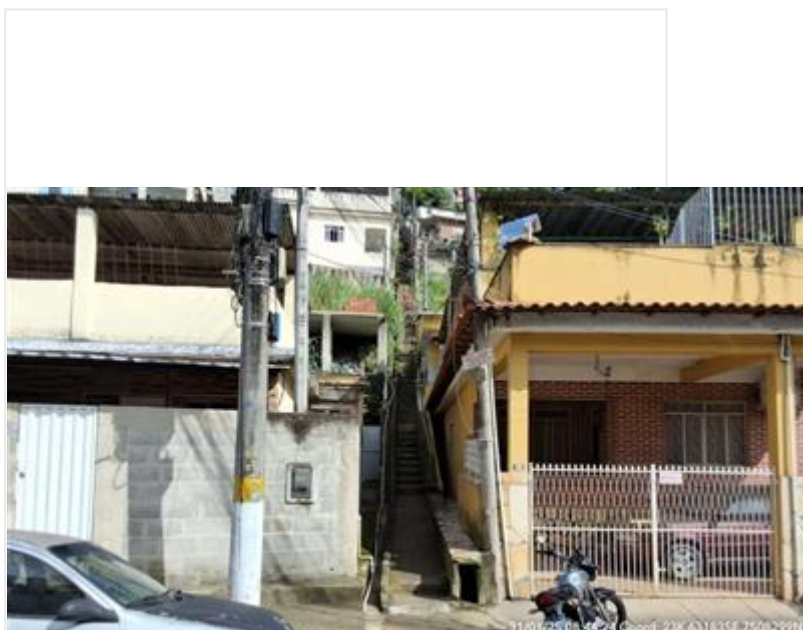
Foto\_acesso-20250131-114423.jpg

**A pé**

**Escadaria**

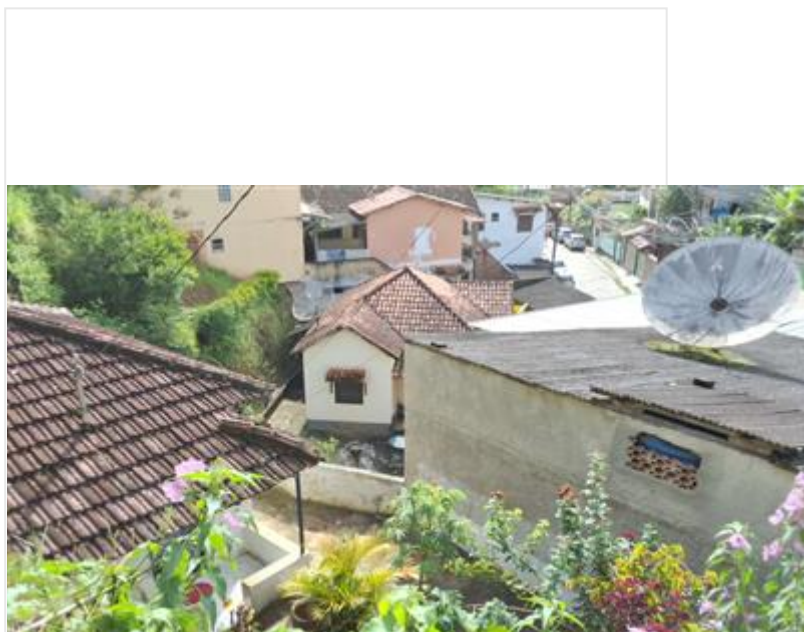
Foto\_cort\_mult-20250131-114134.jpg

**1 - 5m**

**85**

**Local com múltiplos cortes subverticalizados**

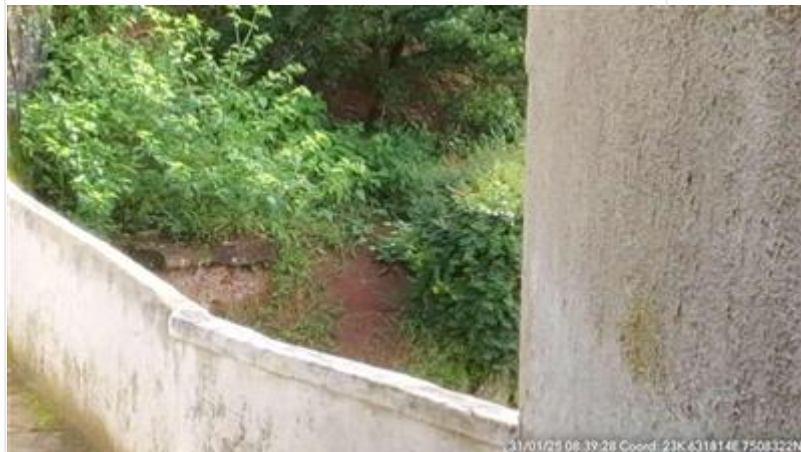
Foto\_material-20250131-113927.jpg

- **Solo residual**

**Devido a vegetação cobrindo grande parte do terreno foi possível visualizar apenas solo residual**

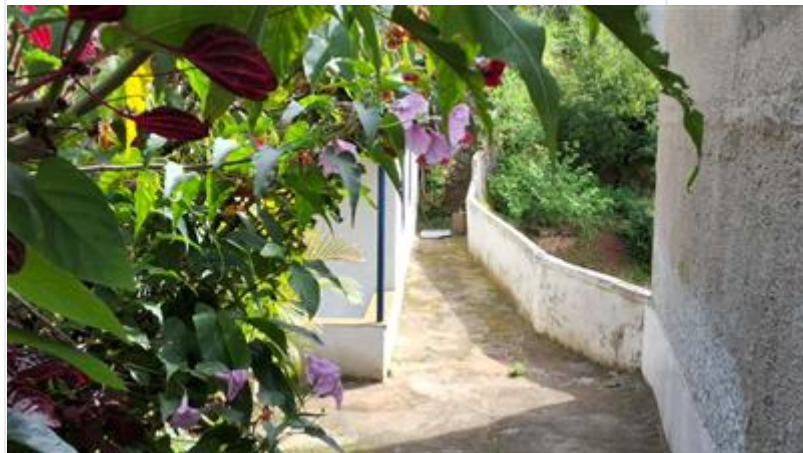
Foto\_talude\_casa-20250131-114101.jpg

**3 - 4m**

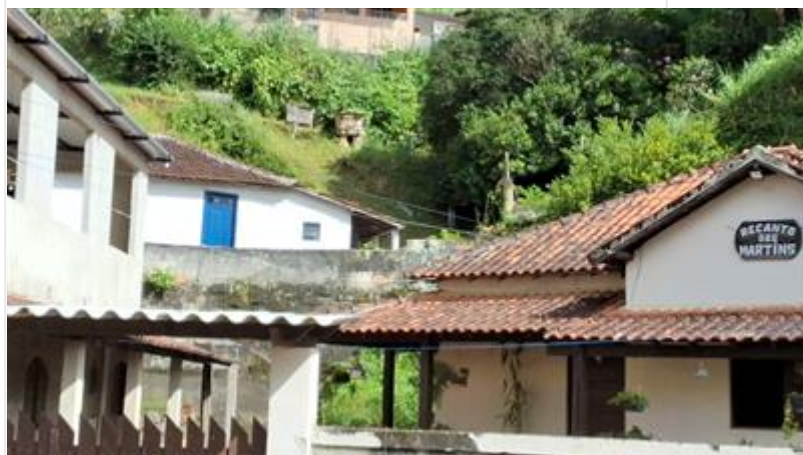
Foto\_topo\_talude\_casa-20250131-114354.jpg

**1 - 2m**

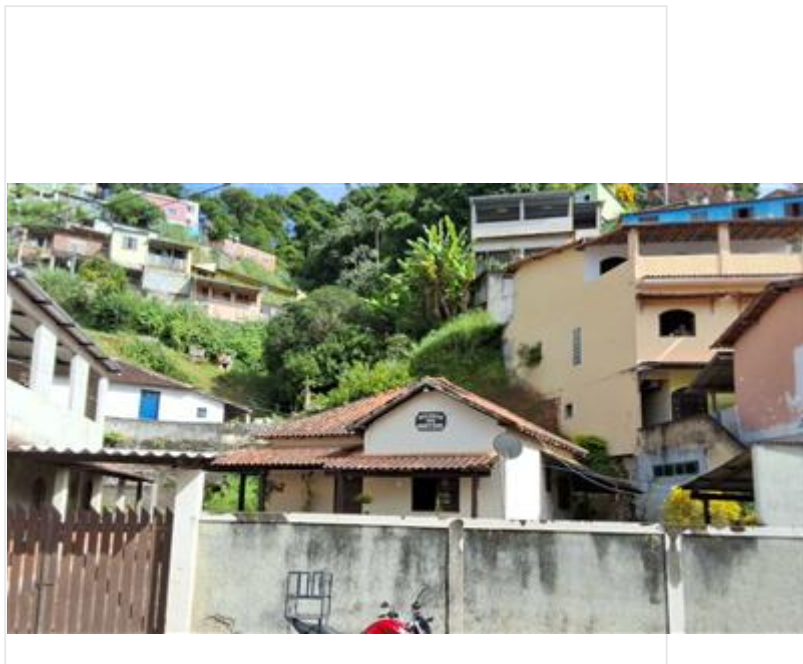
Foto\_vulnerabilidade-20250131-114346.jpg

**Alvenaria**

**Média: Danos esperados relacionados a trincas e colapso parcial nas paredes**

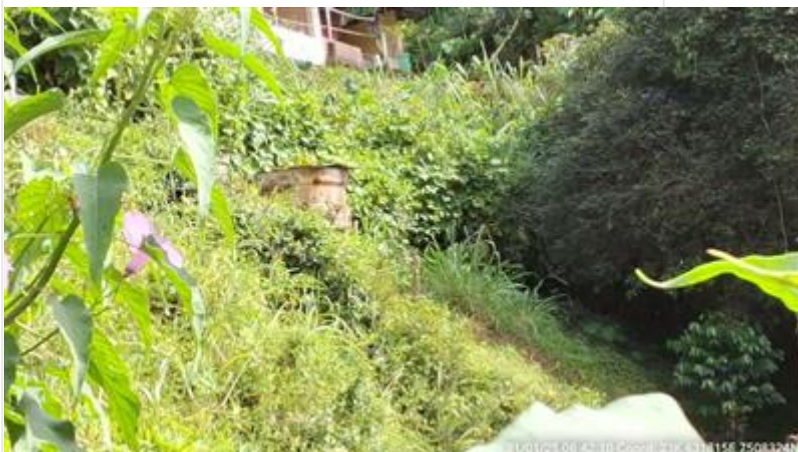
Foto\_agua-20250131-114210.jpg

- **Precário**

**Sem mina aparente**
