## FICHA DE CAMPO

**MD\_HumbertoAntunes\_216**

**MD\_HumbertoAntunes\_216\_DS\_IR\_\_2**

**Falcão Dias, 692**

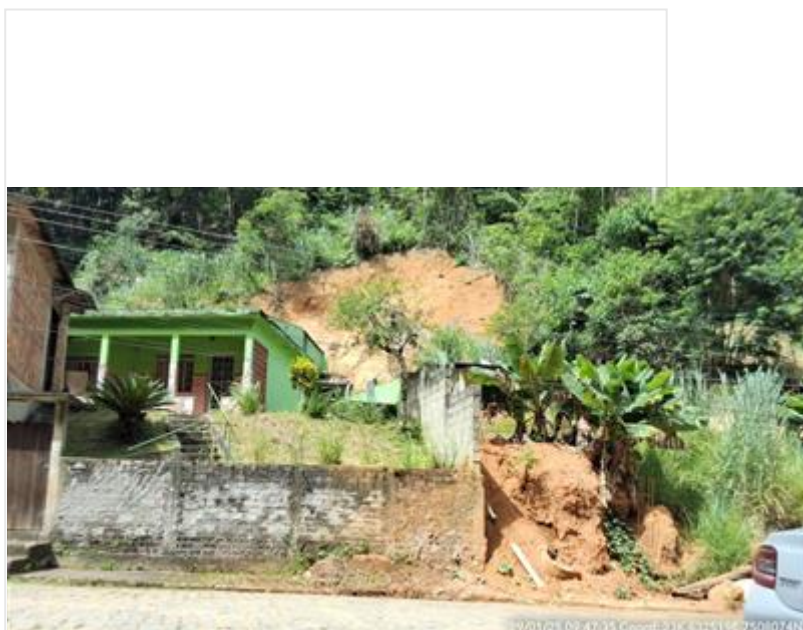
Foto do acesso:

**Veicular**

**Pavimentado**

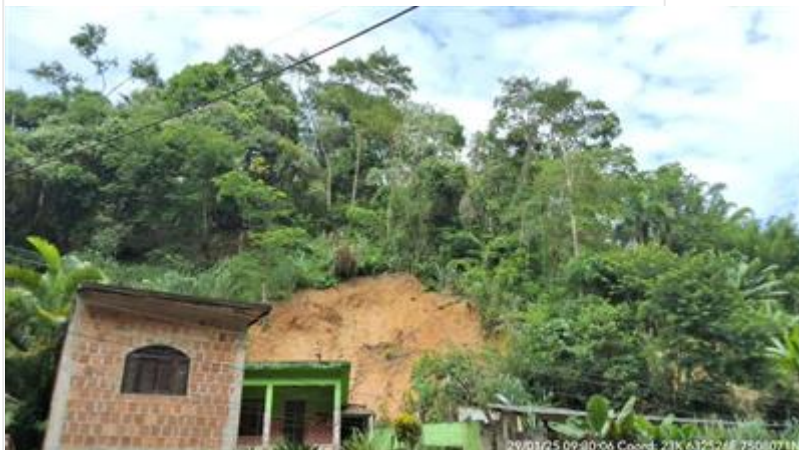
Foto da encosta natural:

**20 - 50m**

**75**

**Terreno de corte único a jusante de pouca inclinação, e encosta natural de elevada inclinação e tamanho a montante. Salienta-se a presença de cicatriz nos fundos do imóvel e erosão no aterro na base.**

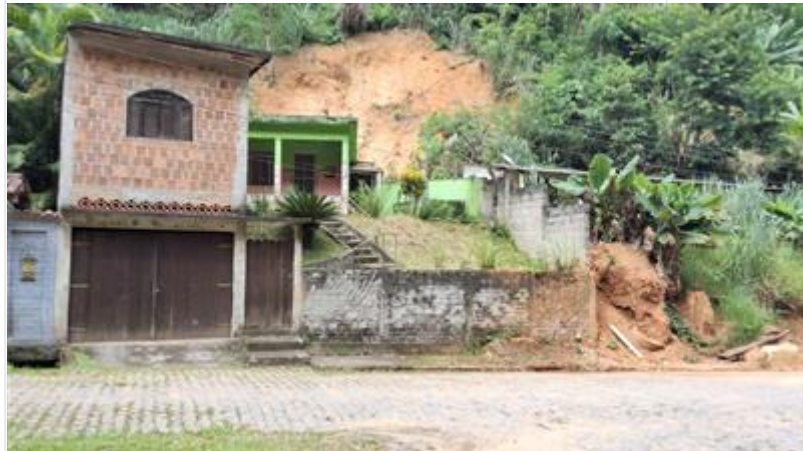
Foto do talude de corte único:

**1 - 5m**

**60**

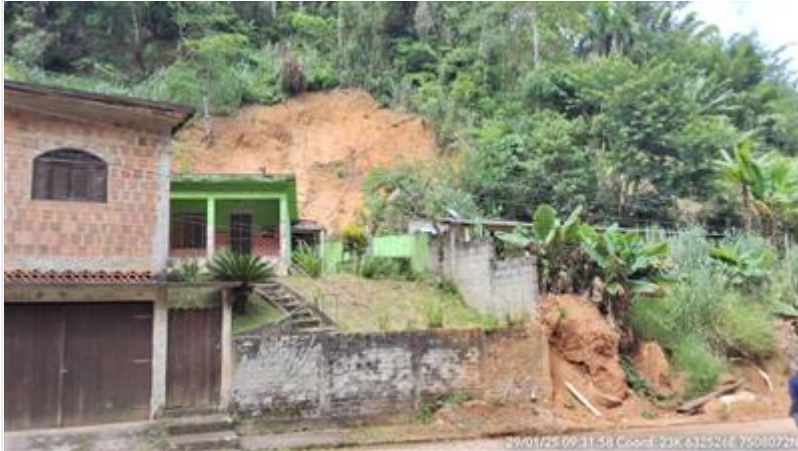
Foto do material predominante:

- **Solo residual**

**Solo residual maduro**

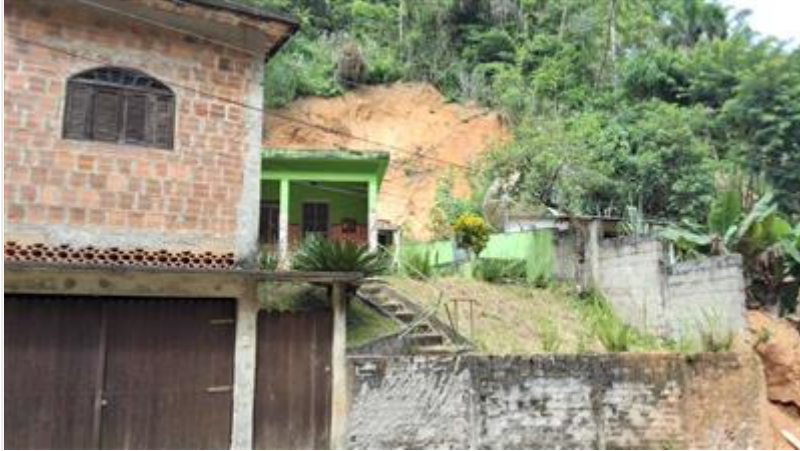
Foto Distância talude – casa

**1 - 2m**

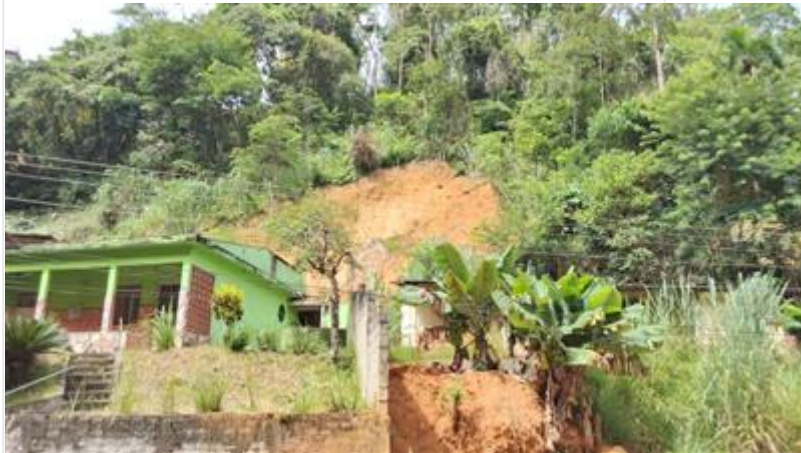
Foto do Vulnerabilidade:

**Alvenaria**

**Média: Danos esperados relacionados a trincas e colapso parcial nas paredes**

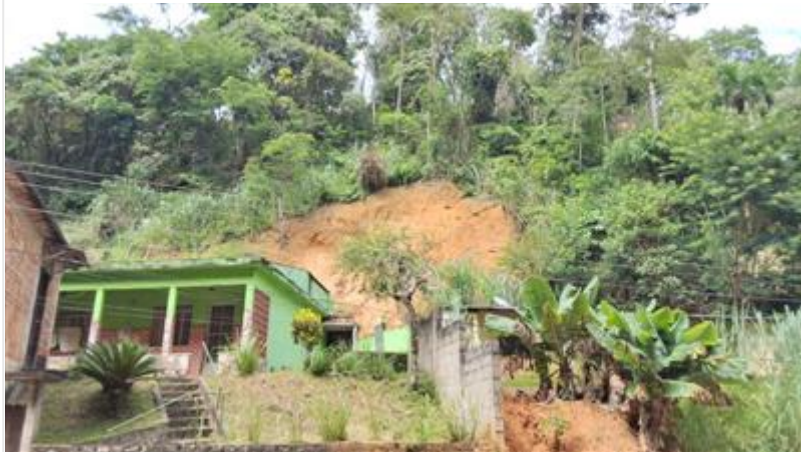
Foto Cicatrizes

**Local com histórico de deslizamento e processo ativo, no qual os moradores desse imóvel abandonaram a casa segundo vizinhos. Observa-se cicatriz de cerca de 7 metros de altura e 10 metros de comprimento, com bastante material a ser mobilizado. Salienta-se que não foi possível averiguar a quantidade de danos ao imóvel devido a ausência de moradores. Porém foram observados feições de instabilidade como sulcos, trincas em muro e muro inclinado. Salienta-se que no setor há duas moradias, sendo a situada a leste que apresenta vulnerabilidade média e a casa a oeste com vulnerabilidade alta.**

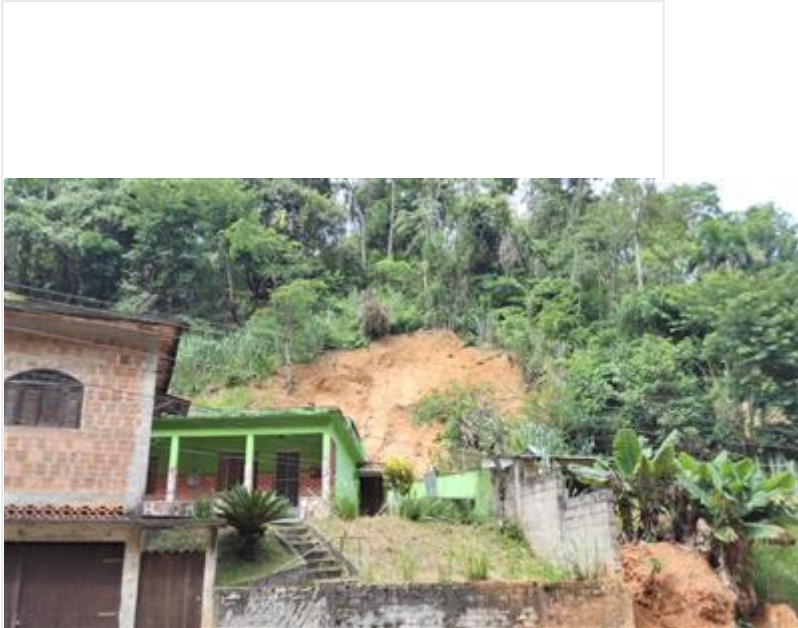
Foto do deslizamentos:

**Planar**

**Deslizamento ocorrido em 2024, no qual as feições apontadas foram observadas a partir da Rua Falcão Dias devido à impossibilidade de acesso ao imóvel.**

- **Nudec**
- **Sirenes**
- **Sinalização e Orientação de Alerta**
- **Educação e Conscientização da população**

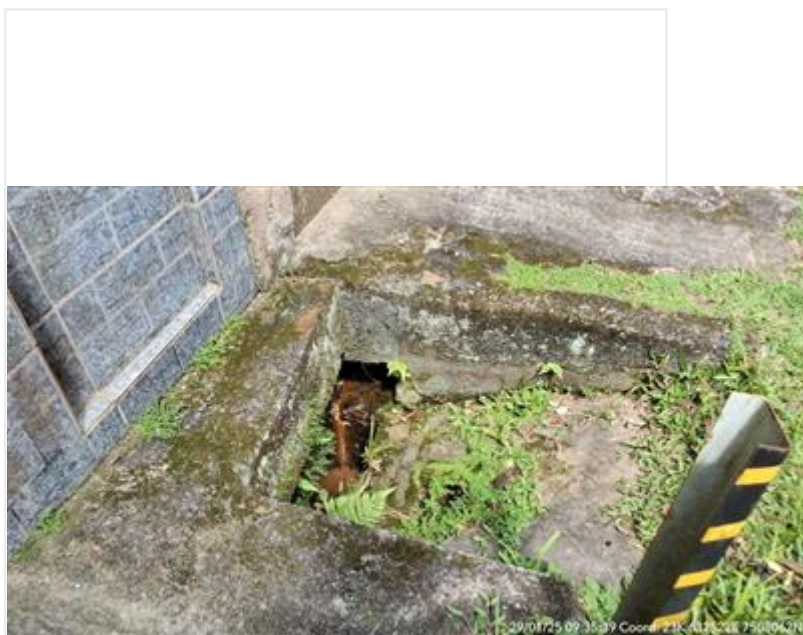
Foto da presença de água:

- **Sem vazamento aparente**

- **Inexistente**

**Sem mina aparente**

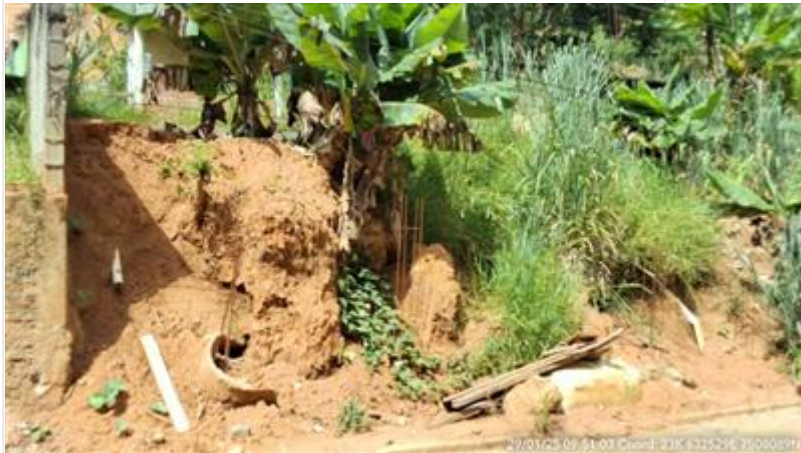
Foto1

**Aterro na base do imóvel**
