## FICHA DE CAMPO

**MD\_HumbertoAntunes\_216**

**MD\_HumbertoAntunes\_216\_DS\_IR\_\_20**

**Rua Pereira Lima 166**

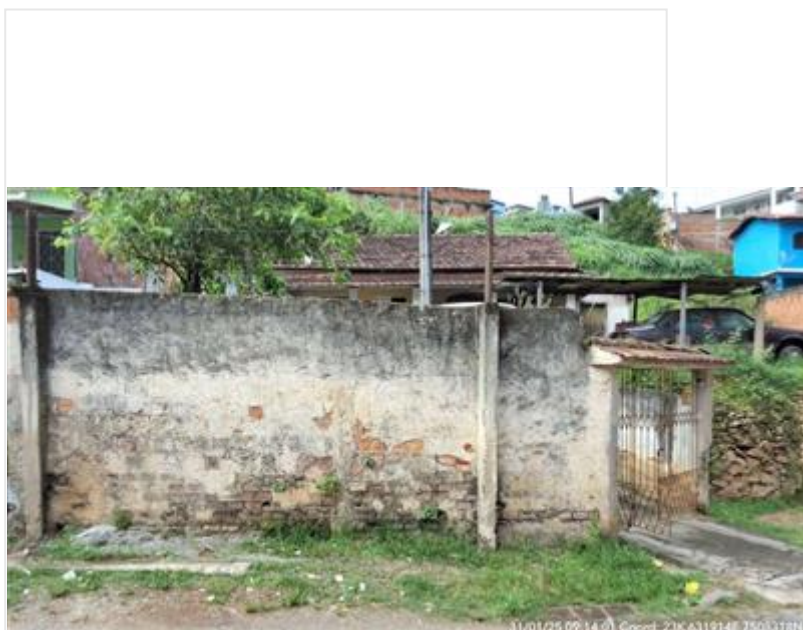
Foto\_acesso-20250131-121400.jpg

**Veicular**

**Pavimentado**

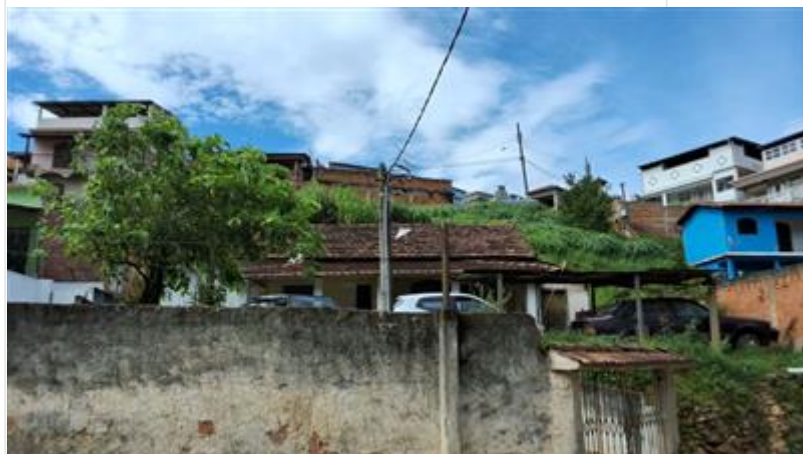
Foto\_cort\_un-20250131-121353.jpg

- **Talude de corte único**

**5 - 20m**

**90**

**Terreno de corte único nos fundos do imóvel**

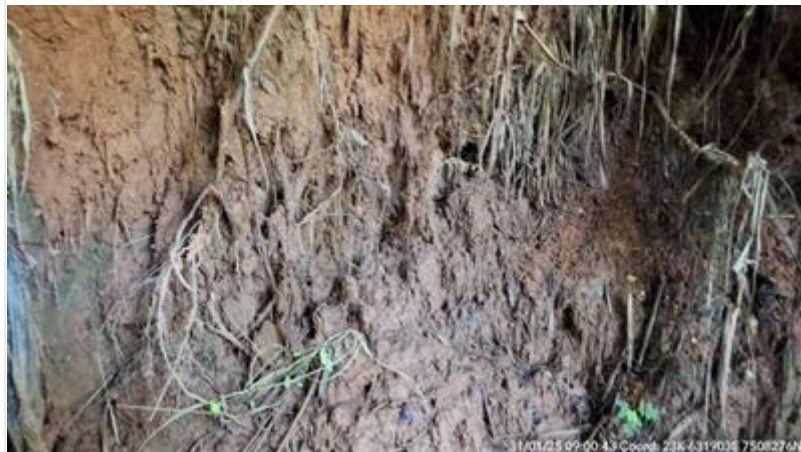
Foto\_material-20250131-120042.jpg

- **Solo residual**

**Solo residual previamente mobilizado**

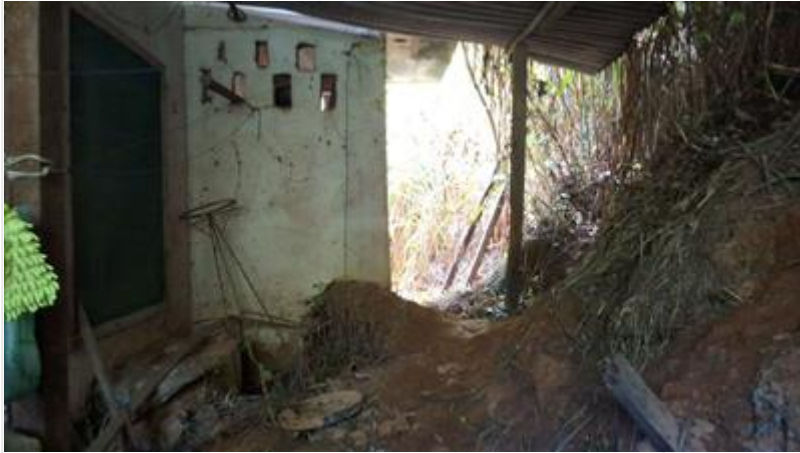
Foto\_talude\_casa-20250131-120053.jpg

- **Distância talude-casa**

**1 - 2m**

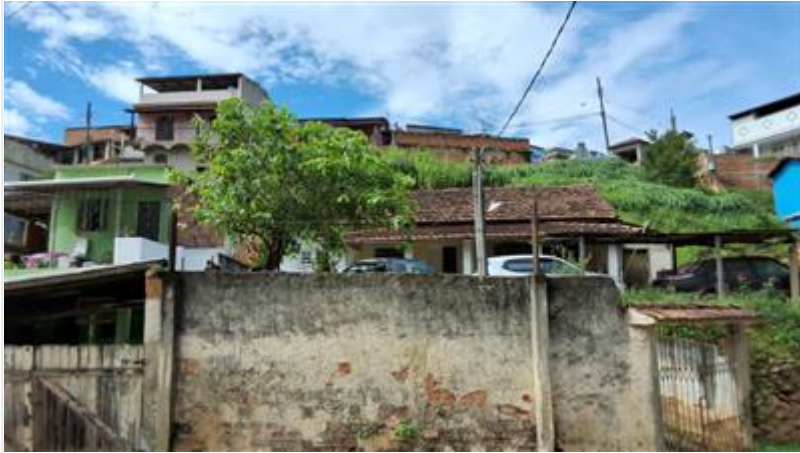
Foto\_vulnerabilidade-20250131-121342.jpg

**Alvenaria**

**Média: Danos esperados relacionados a trincas e colapso parcial nas paredes**

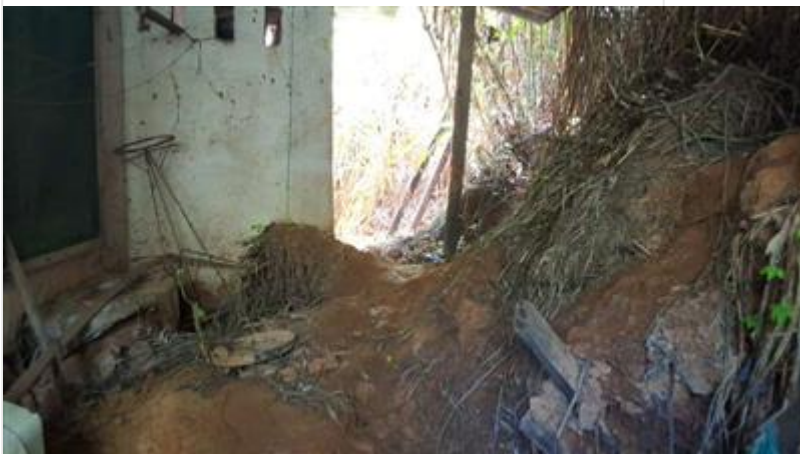
Foto\_Cicatrizes-20250131-120145.jpg

- **Cicatrizes**

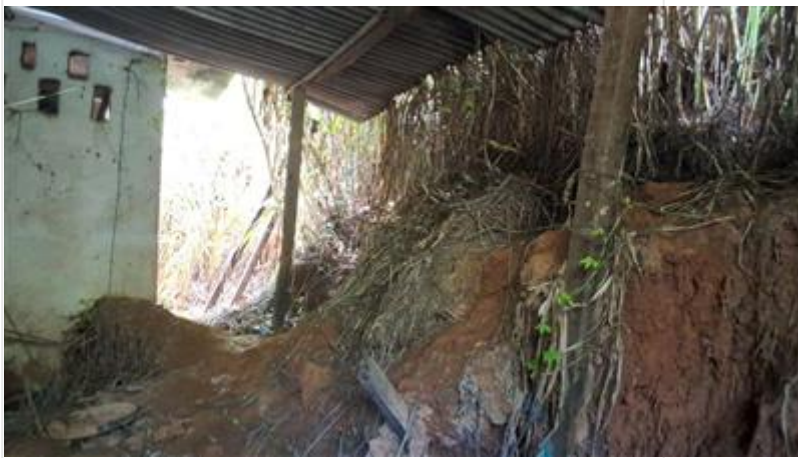
Foto\_deslizamento-20250131-120204.jpg

- **Deslizamento**

### Planar

**Deslizamento planar ocorrido em janeiro de 2024, com atingimento de imóvel sem danos na estrutura do imóvel.**

**Local de corte único com rua a montante, na qual o morador relata que em anos anteriores o talude recebia um aporte hídrico elevado, mas a tubulação da rua a montante foi trocada. Foi observado um deslizamento planar, com atingimento de imóvel porém sem dano a estruturas do imóvel. O deslizamento atingiu a varanda do morador, onde as vigas de madeira da varanda foram danificadas.**

- Sirenes
- Nudec
- Sinalização e Orientação de Alerta
- Educação e Conscientização da população

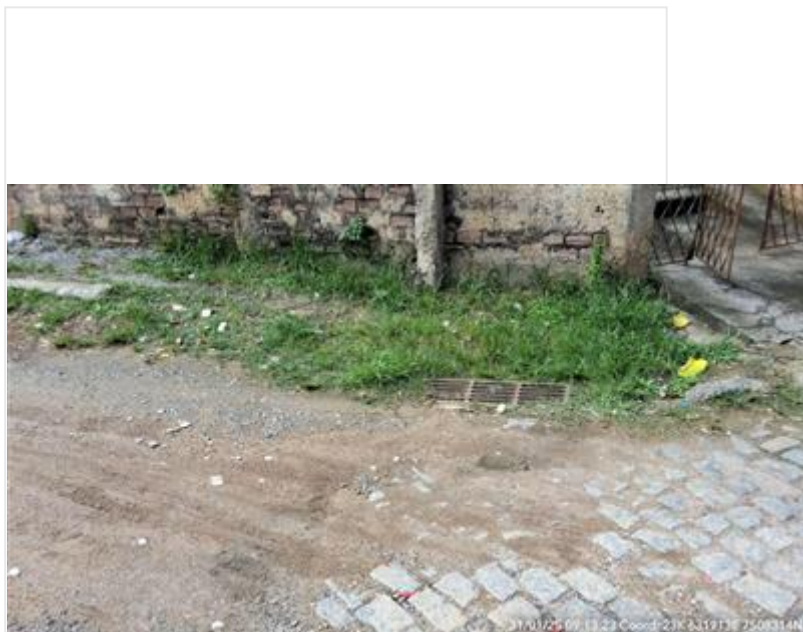
Foto\_agua-20250131-121322.jpg

**Concentração de água em superfície (enxurrada)**

- **Esgoto**

- **Precário**

**Sem mina aparente**

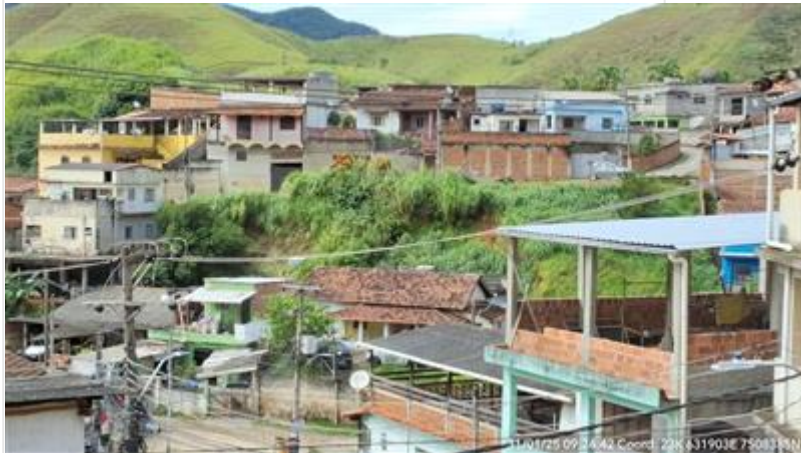
Foto1-20250131-122441.jpg

**Visada do deslizamento por rua adjacente.**
