## FICHA DE CAMPO

**MD\_HumbertoAntunes\_216**

**MD\_HumbertoAntunes\_216\_DS\_IR\_\_21**

**Modesto Lins 267**

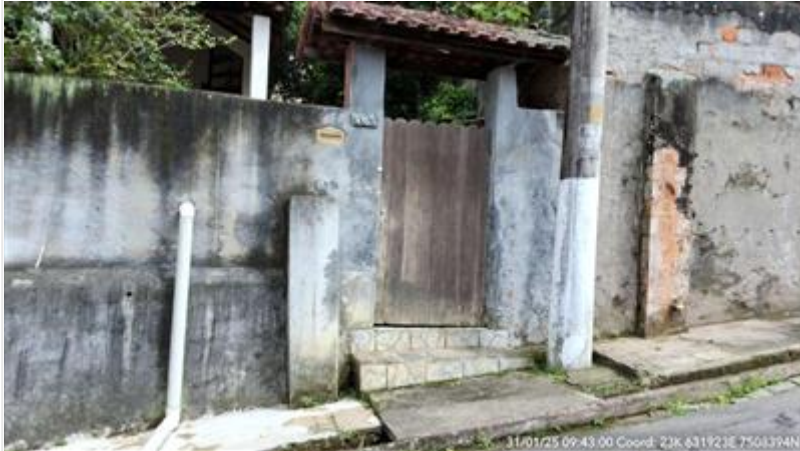
Foto do acesso:

**Veicular**

**Pavimentado**

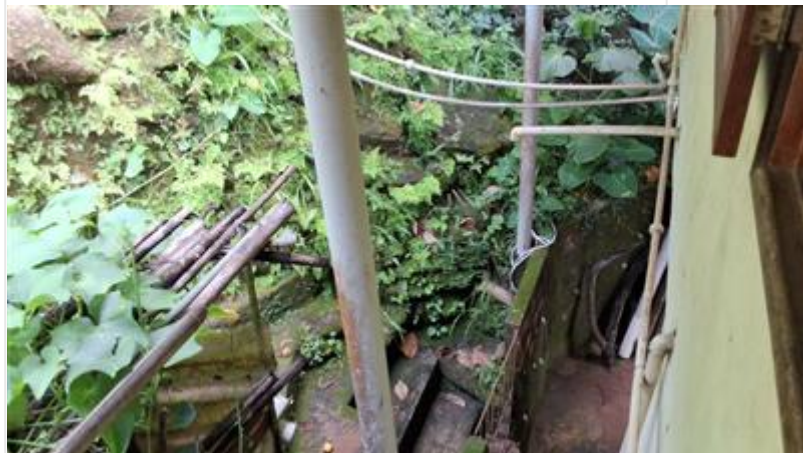
Foto do talude de corte único:

**1 - 5m**

**85**

**Local de corte único com zona de blocos concentrados na base**

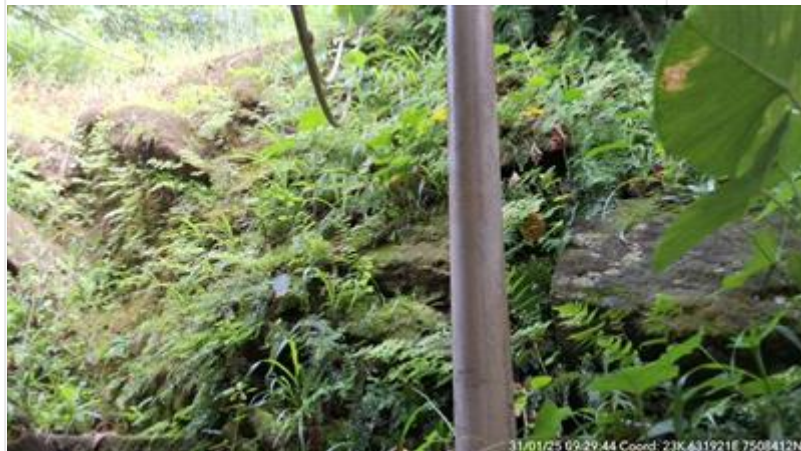
Foto do material predominante:

**Muitos blocos concentrados na base da moradia, formando tálus.**

**Matacão (25,6 cm a 4m)**

**Subangulares**

**Na base**

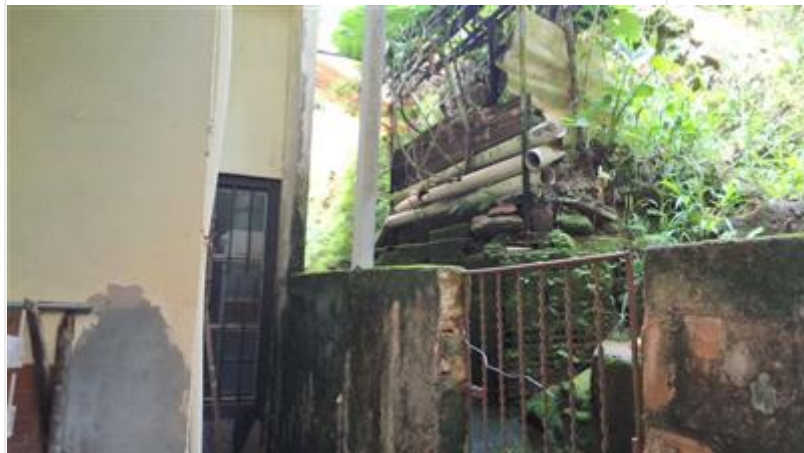
Foto Distância talude – casa

**1 - 2m**

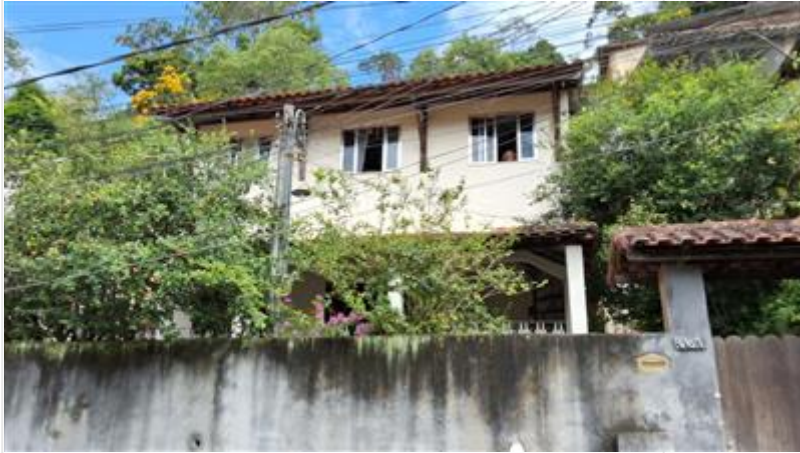
Foto do Vulnerabilidade:

**Alvenaria**

**Média: Danos esperados relacionados a trincas e colapso parcial nas paredes**

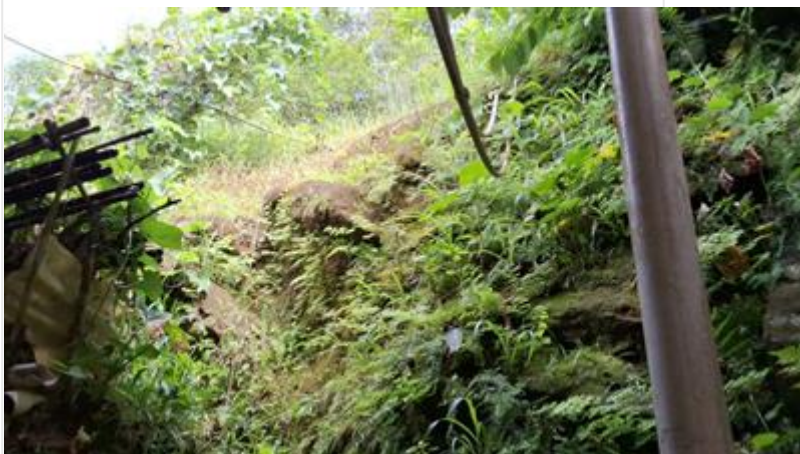
Foto Zonas de blocos

**No local não se observa processo, porém se observa zona de blocos concentrada na base e no meio do talude.**

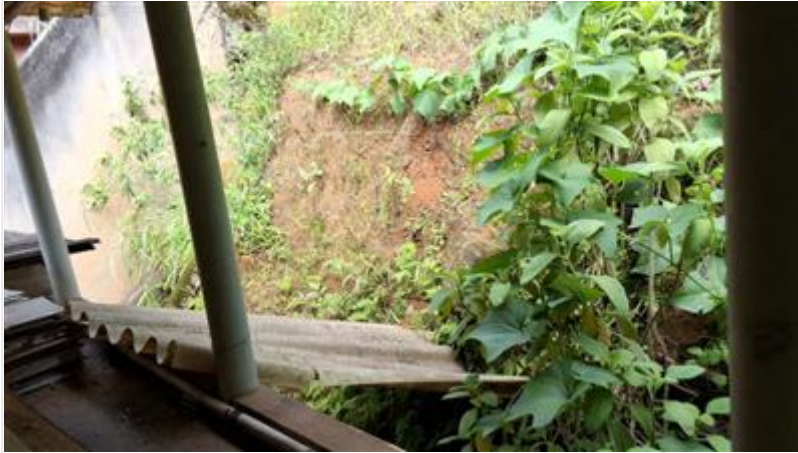
## Foto Erosão Laminar

- **Zonas de blocos**
- **Erosão laminar**

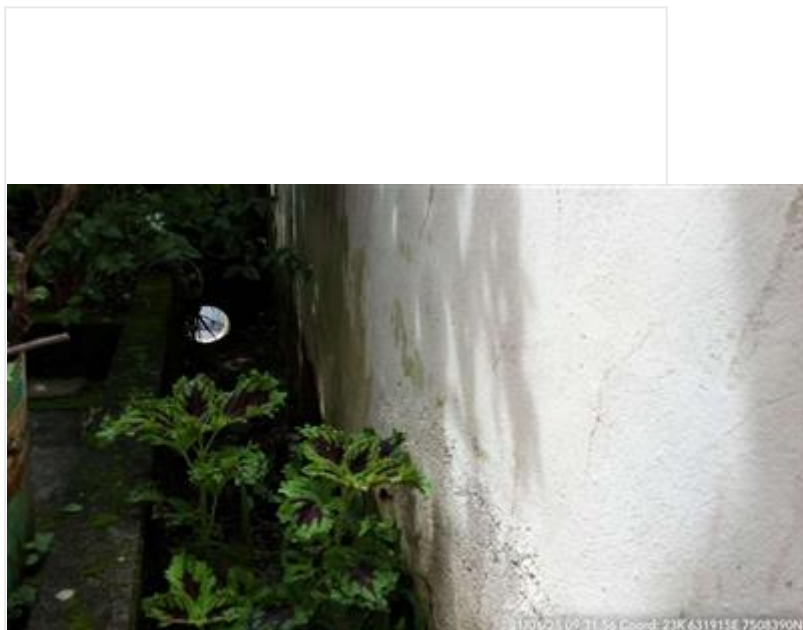
Foto da presença de água:

**Concentração de água em superfície (enxurrada)**

- **Precário**

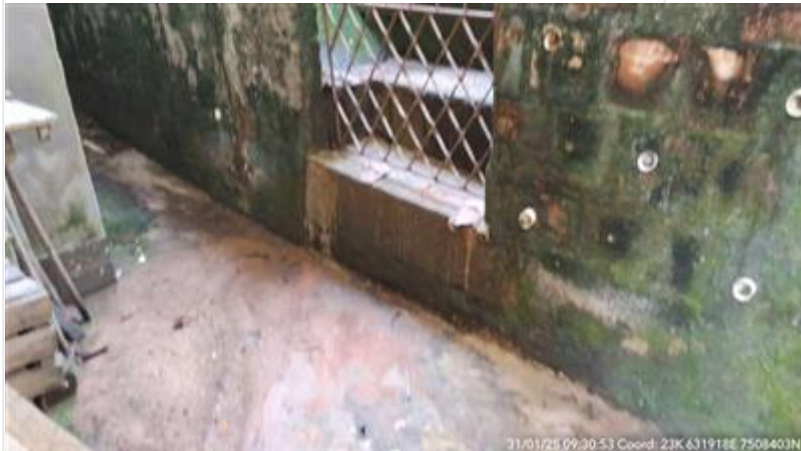
Foto1

**Local de corte único na qual a moradia está a uma distância de cerca de 1 metro da base do talude, na qual foi observado zona de blocos tanto na base, quanto no meio do talude. A moradora relatou que em episódios de chuva fortes, escorre lama e sedimentos do talude para a casa, fato este que pode ser comprovado pelo quantidade de sedimentos junto a base do talude. Este relato, associado à quantidade de blocos observados, a altura e inclinação do talude torna o local suscetível a queda de blocos e possíveis deslizamentos oriundos de montante.**

**Material que se deposita em fortes chuvas**
