## FICHA DE CAMPO

**MD\_HumbertoAntunes\_216**

**MD\_HumbertoAntunes\_216\_DS\_IR\_\_22**

**Joaquim de Sá, 138**

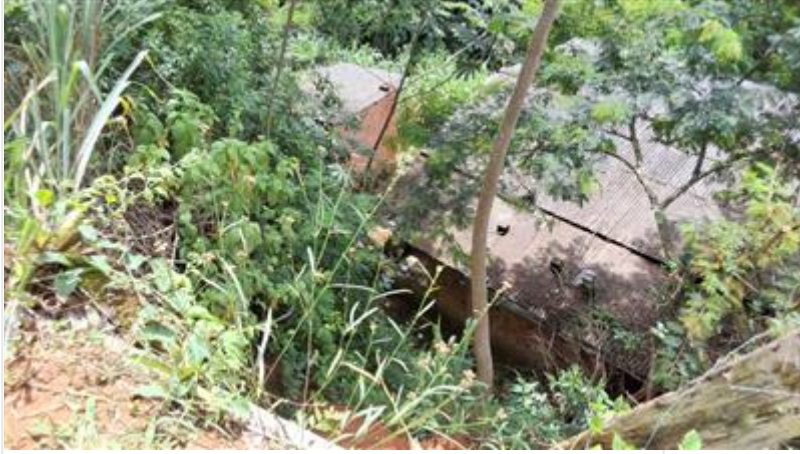
Foto\_cort\_mult-20250131-132758.jpg

**1 - 5m**

**85**

**Cortes múltiplos subverticalizados**

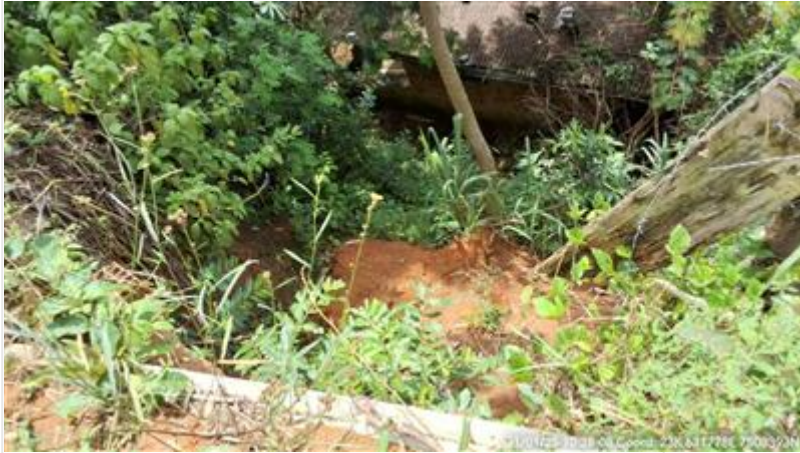
Foto\_material-20250131-132807.jpg

**Solo residual maduro**

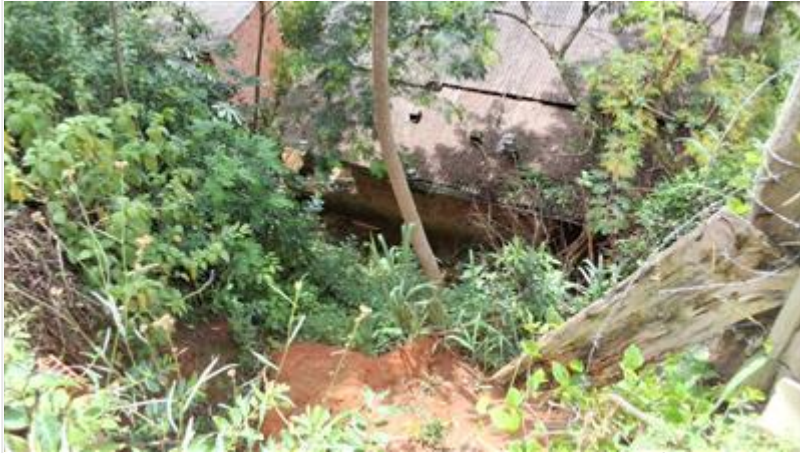
Foto\_talude\_casa-20250131-132828.jpg

**1 - 2m**

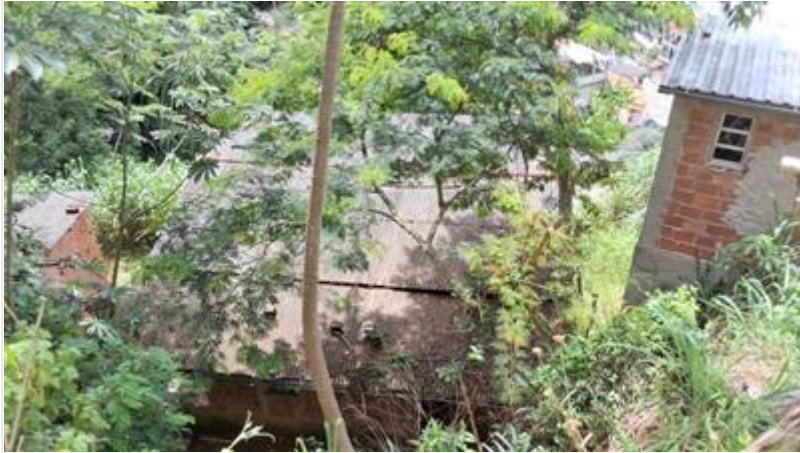
Foto\_vulnerabilidade-20250131-132847.jpg

**Alta: Danos estruturais esperados com excessivas deformações das estruturas, colapso parcial dos domicílios**

- **Sirenes**
- **Nudec**
- **Sinalização e Orientação de Alerta**
- **Educação e Conscientização da população**

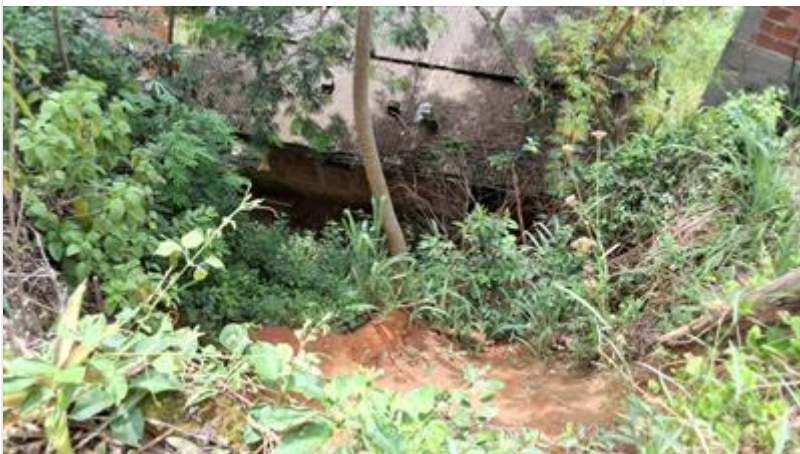
Foto\_Cicatrizes-20250131-132858.jpg

- **Cicatrizes**

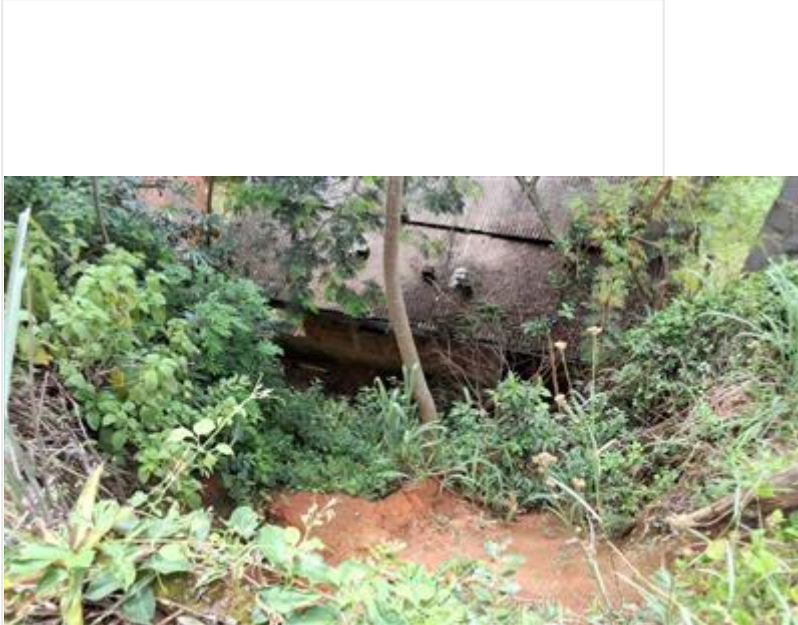
Foto\_deslizamento-20250131-132907.jpg

### Planar

**Deslizamento ocorrido em fevereiro de 2024, na qual após o deslizamento morador abandonou o imóvel**

**Local situado no topo do talude, no qual o deslizamento ocorreu entre dois taludes de corte atingindo a moradia a jusante. Após o deslizamento e atingimento morador abandonou o imóvel, segundo vizinhos.**

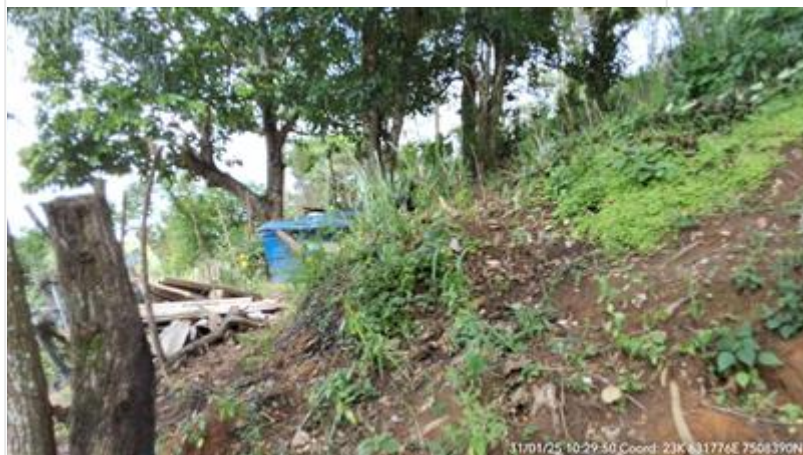
Foto\_agua-20250131-132949.jpg

- **Sem vazamento aparente**

- **Inexistente**

**Sem mina aparente**
