## FICHA DE CAMPO

**MD\_HumbertoAntunes\_216**

**MD\_HumbertoAntunes\_216\_DS\_IR\_\_3**

**Falcão Dias, 694**

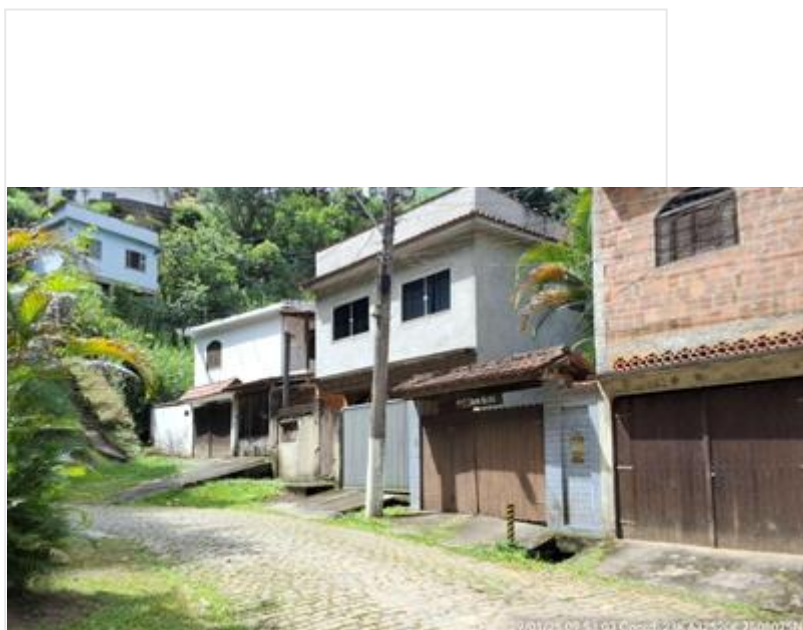
Foto\_acesso-20250129-125302.jpg

**Veicular**

**Pavimentado**

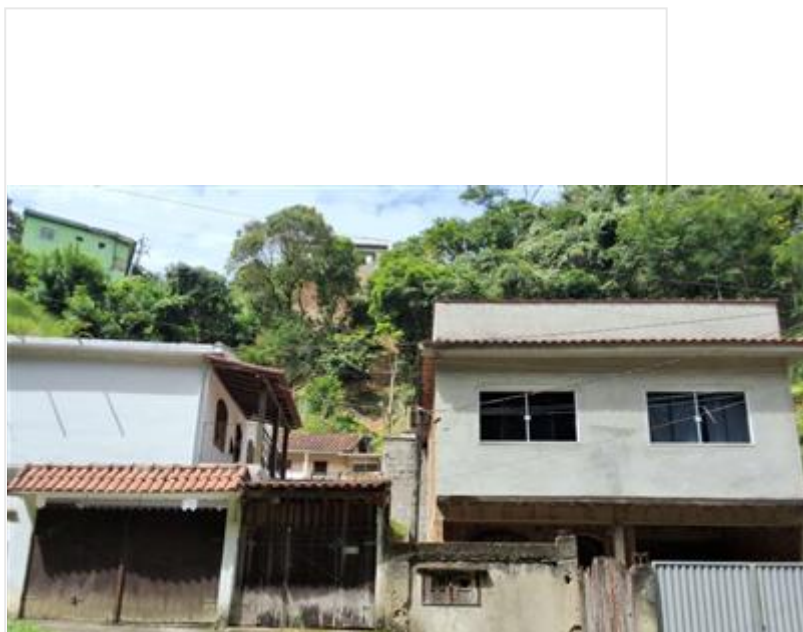
Foto\_cort\_mult-20250129-125507.jpg

**1 - 5m**

**80**

**Terreno íngreme, próximo a uma drenagem encaixada e entre setores de graus alto e muito alto.**

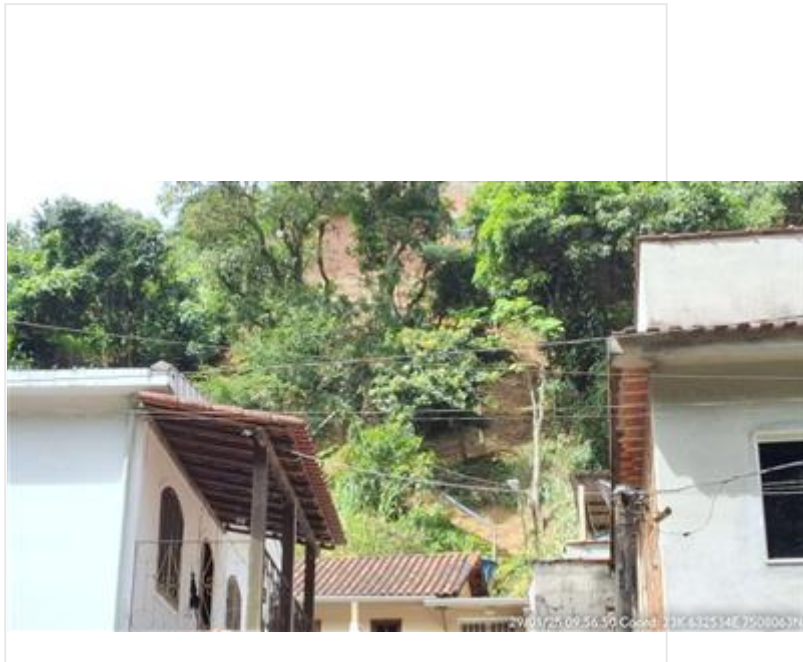
Foto\_material-20250129-125650.jpg

- **Solo residual**

**Solo residual compactado e sem evidências de instabilidade aparentes.**

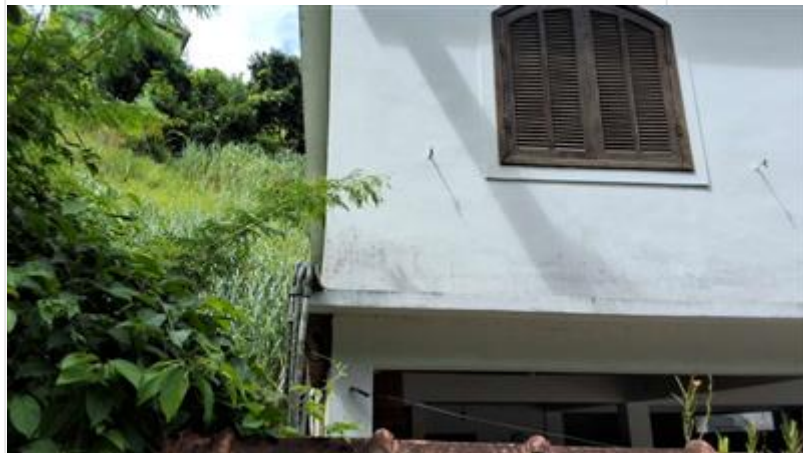
Foto\_talude\_casa-20250129-125755.jpg

**1 - 2m**

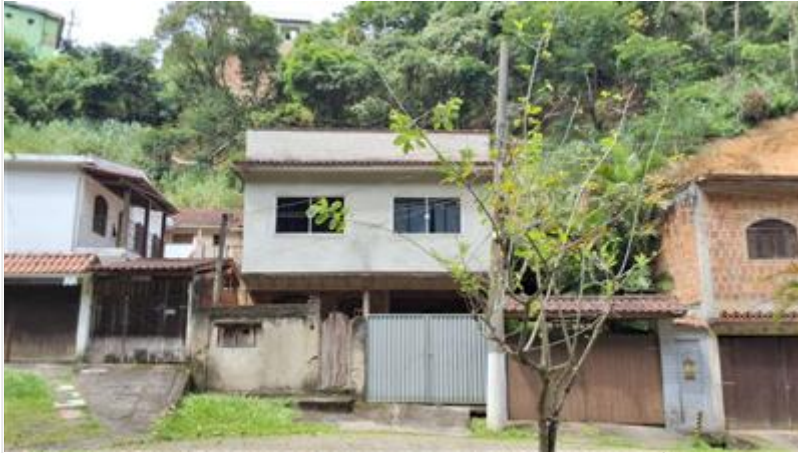
Foto\_vulnerabilidade-20250129-125845.jpg

**Alvenaria**

**Média: Danos esperados relacionados a trincas e colapso parcial nas paredes**

- **Sirenes**
- **Nudec**
- **Sinalização e Orientação de Alerta**
- **Educação e Conscientização da população**

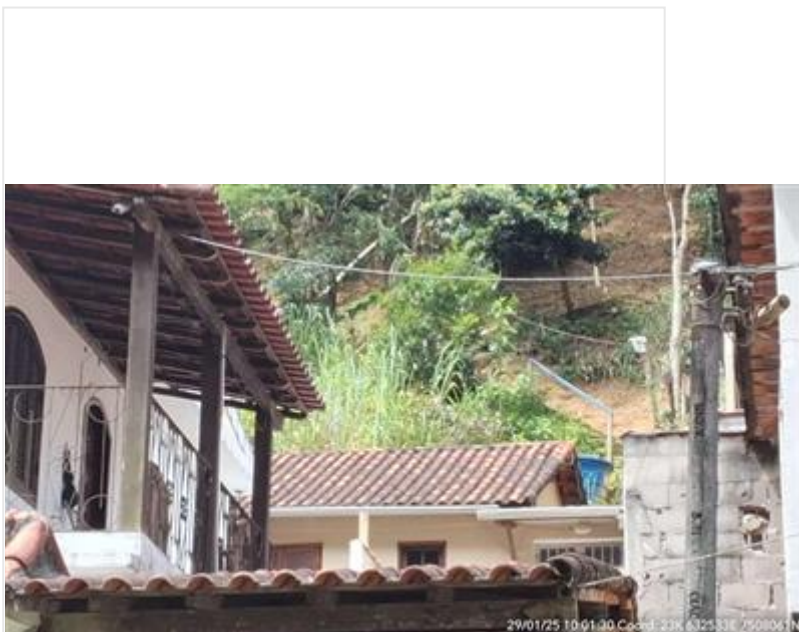
Foto\_agua-20250129-130129.jpg

- **Sem vazamento aparente**

- **Inexistente**

**Sem mina aparente**
