## FICHA DE CAMPO

**MD\_HumbertoAntunes\_216**

**MD\_HumbertoAntunes\_216\_DS\_IR\_\_4**

**Falcão Dias, 685**

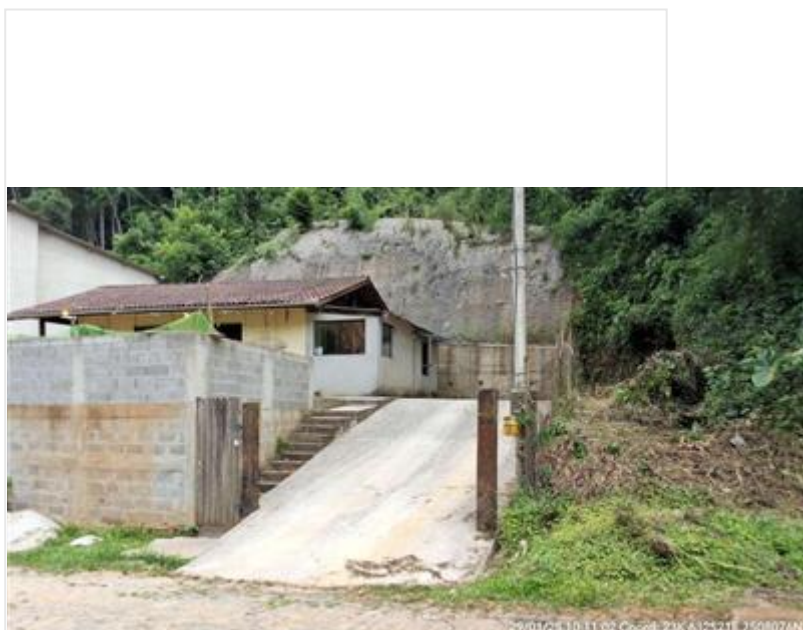
Foto\_acesso-20250129-131101.jpg

**Veicular**

**Pavimentado**

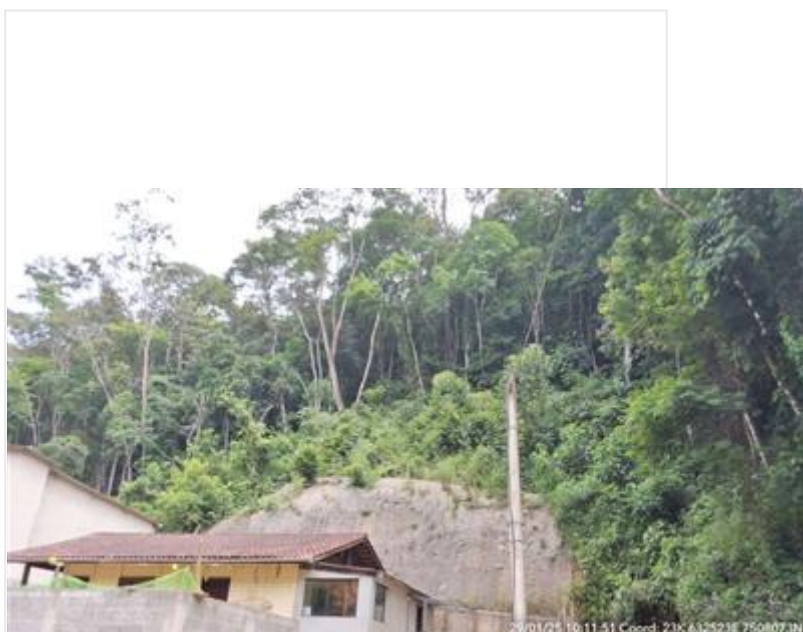
Foto\_encos\_nat-20250129-131150.jpg

**50 – 100m**

**75**

**Terreno íngreme com vegetação de grande porte.**

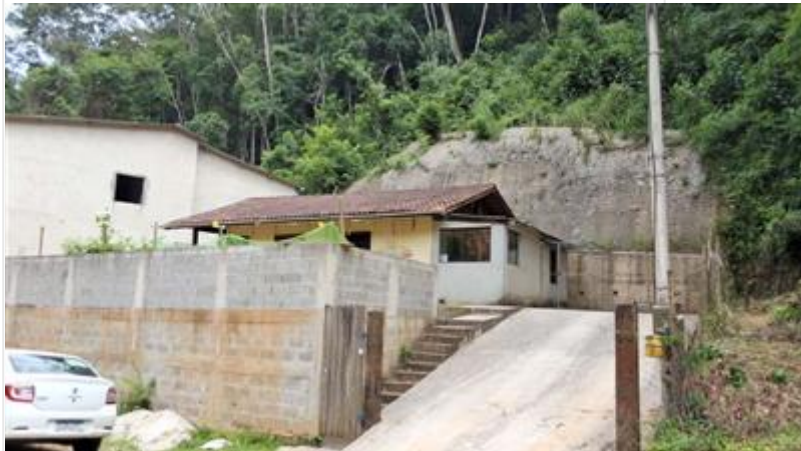
Foto\_cort\_mult-20250129-131156.jpg

**1 - 5m**

**85**

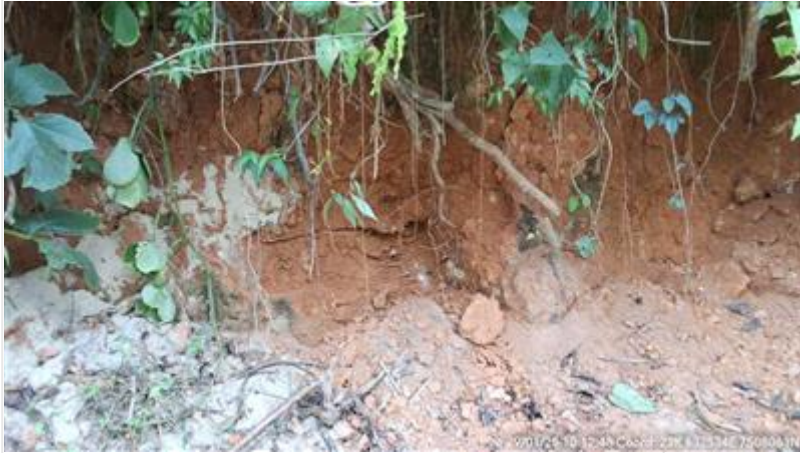
Foto\_material-20250129-131247.jpg

**Solo residual maduro e consolidado. Salienta-se que esta foto foi realizada a partir de exposição próxima ao setor pois a vegetação dificultou a visualização.**

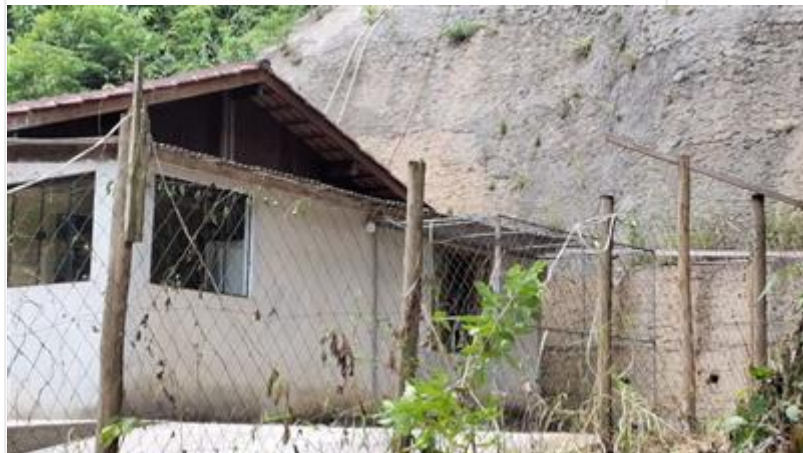
Foto\_talude\_casa-20250129-131426.jpg

**1 - 2m**

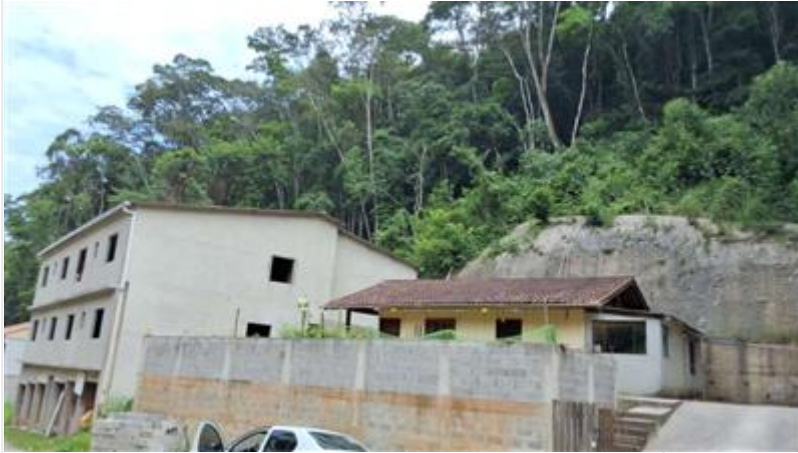
Foto\_vulnerabilidade-20250129-131519.jpg

**Madeira**

**Média: Danos esperados relacionados a trincas e colapso parcial nas paredes**

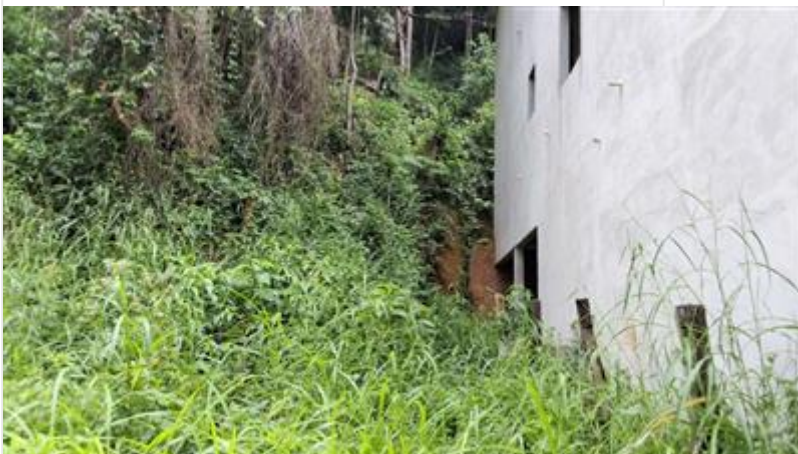
Foto\_Erosao\_Laminar-20250129-131647.jpg

- **Erosão laminar**

**Foram observados processos erosivos na base de uma construção e uma contenção com concreto projetado em outra**

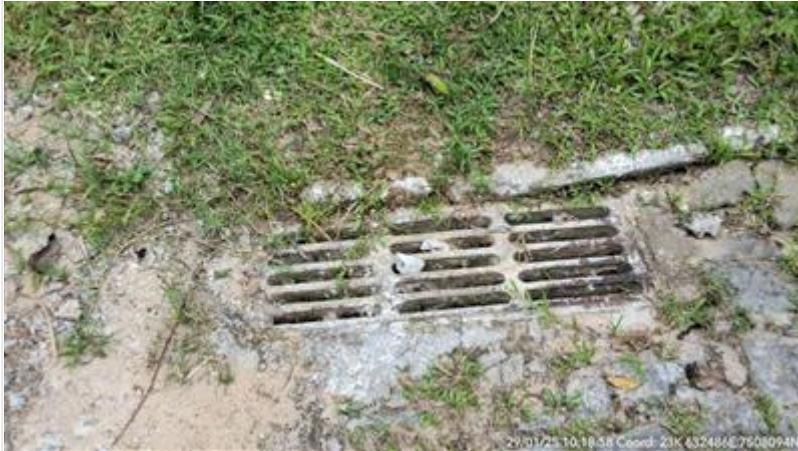
Foto\_agua-20250129-131858.jpg

- **Precário**

**Sem mina aparente**

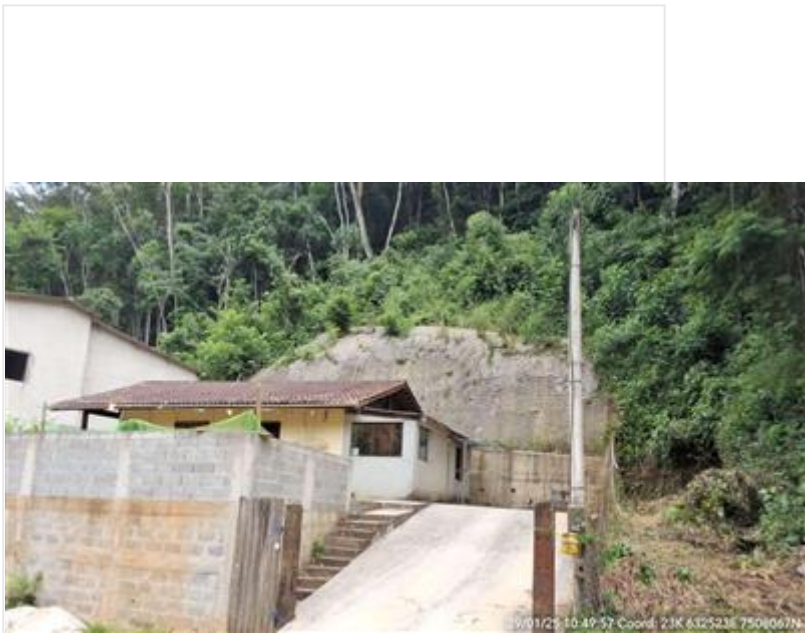
Foto1-20250129-134956.jpg

Obra de contenção com concreto projetado sem drenos
