## FICHA DE CAMPO

**MD\_HumbertoAntunes\_216**

**MD\_HumbertoAntunes\_216\_DS\_IR\_\_5**

**Falcão Dias, 673**

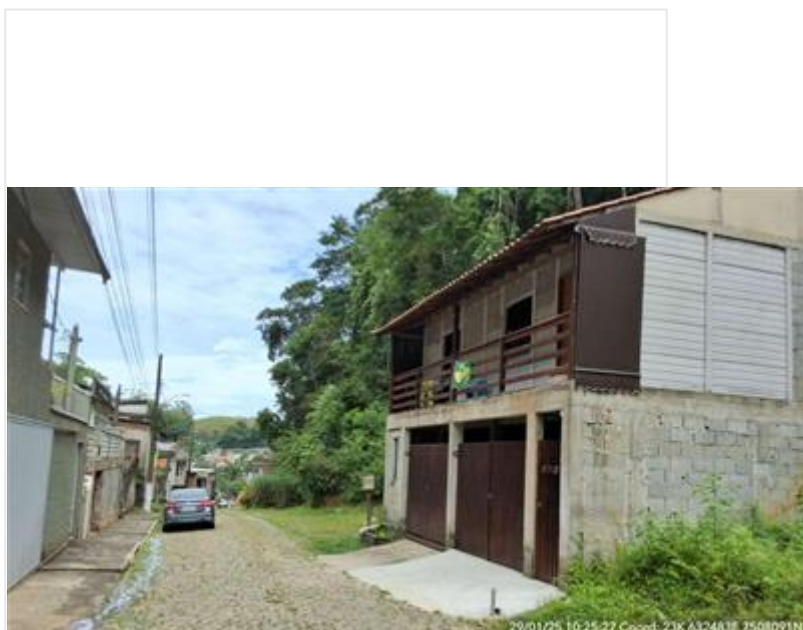
Foto do acesso:

**Veicular**

**Pavimentado**

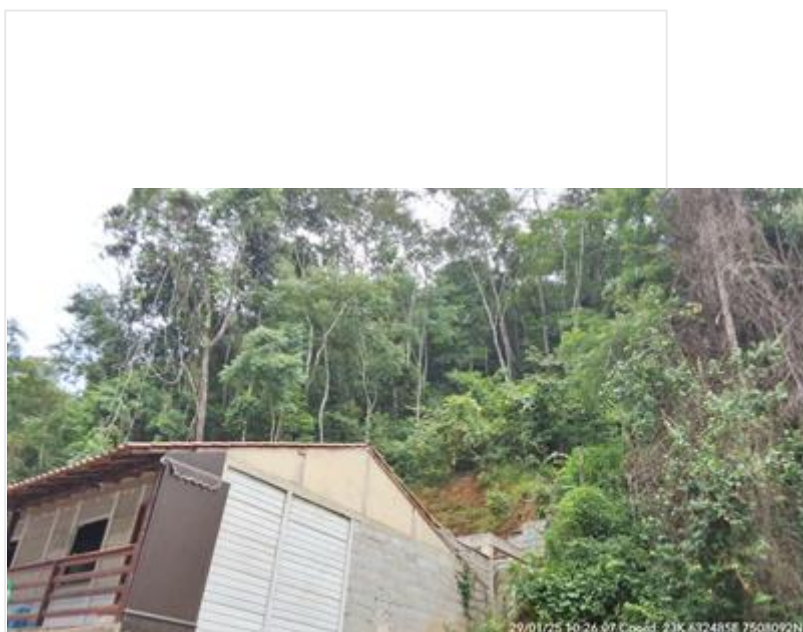
## Foto da encosta natural:

**50 – 100m**

**75**

**Terreno de corte único a jusante e encosta natural em direção ao topo.**

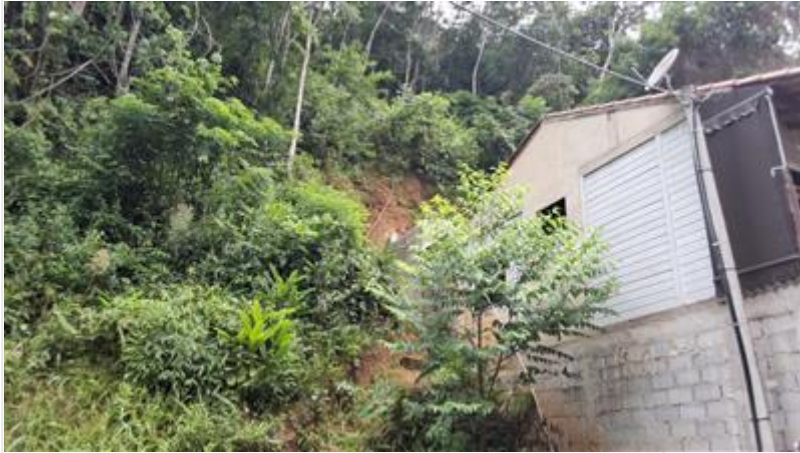
Foto do talude de corte único:

**1 - 5m**

**85**

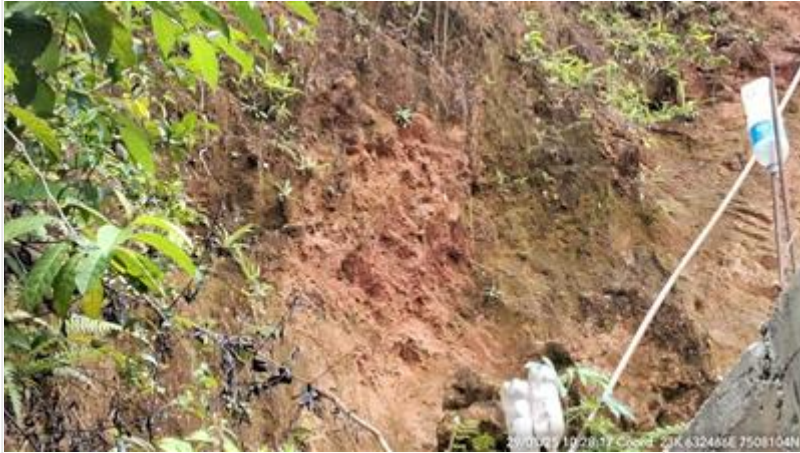
Foto do material predominante:

- **Solo residual**

**Solo residual maduro**

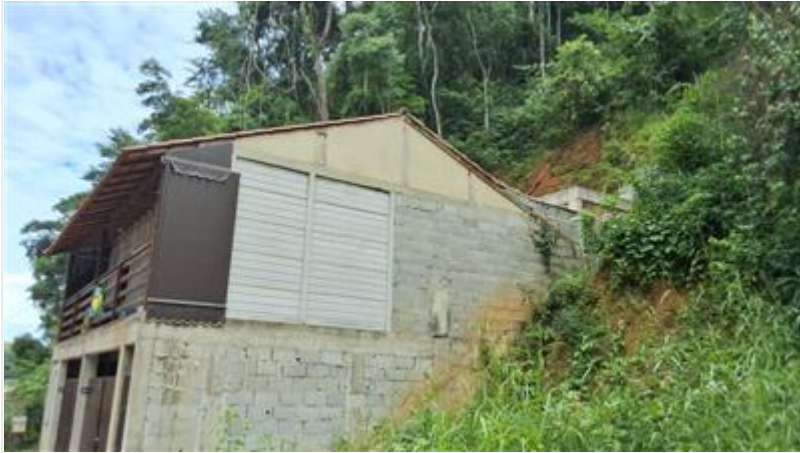
Foto Distância talude – casa

**Nulo**

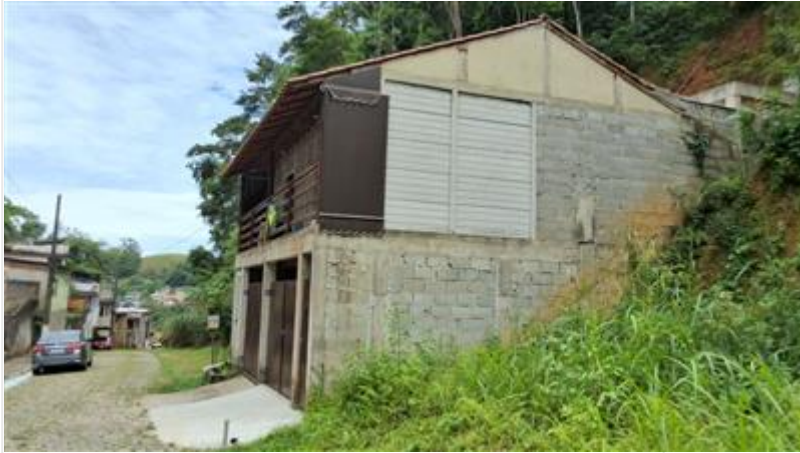
Foto do Vulnerabilidade:

**Alvenaria**

**Média: Danos esperados relacionados a trincas e colapso parcial nas paredes**

**Salienta-se que o imóvel apresenta aparente vulnerabilidade média, mas a estrutura do imóvel apresenta a maior parte da estrutura em tijolos de concreto, mas também apresenta tijolos de alvenaria, varanda em madeira e colunas do segundo pavimento de madeira.**

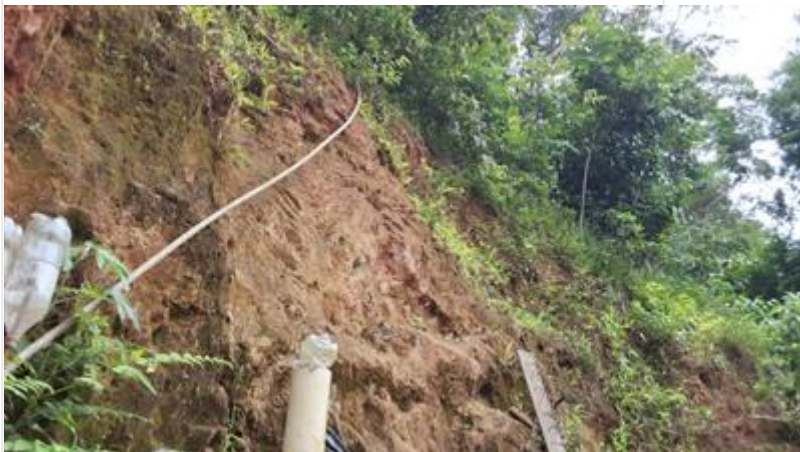
Foto Cicatrizes

- **Cicatrizes**
- **Erosão laminar**

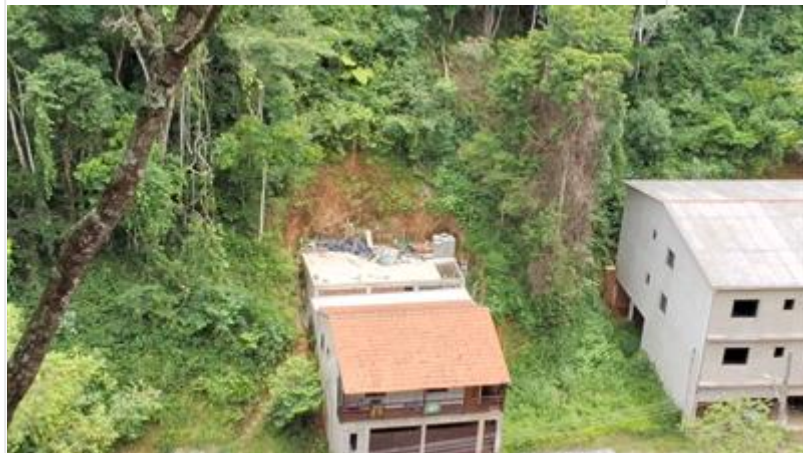
Foto do deslizamentos:

**Planar**

**Foi observado um deslizamento planar que atingiu a porção dos fundos da moradia.**

**Sim**

**Alto**

**Local com processo nos fundos do imóvel em talude de corte único, no qual ocorreu atingimento, porém não foi possível observar possíveis danos a estrutura do imóvel devido a ausência de moradores.**

- **Sirenes**
- **Nudec**
- **Sinalização e Orientação de Alerta**
- **Educação e Conscientização da população**

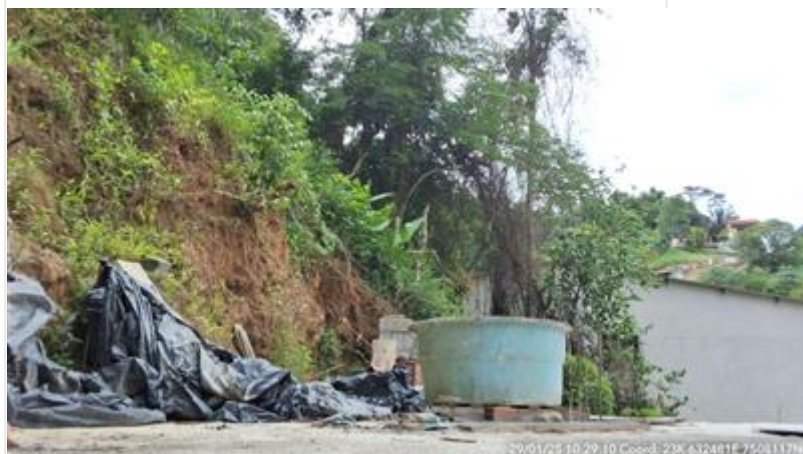
Foto da presença de água:

- **Precário**

**Sem mina aparente**
