## FICHA DE CAMPO

**MD\_HumbertoAntunes\_216**

**MD\_HumbertoAntunes\_216\_DS\_IR\_\_6**

**Falcão Dias 628**

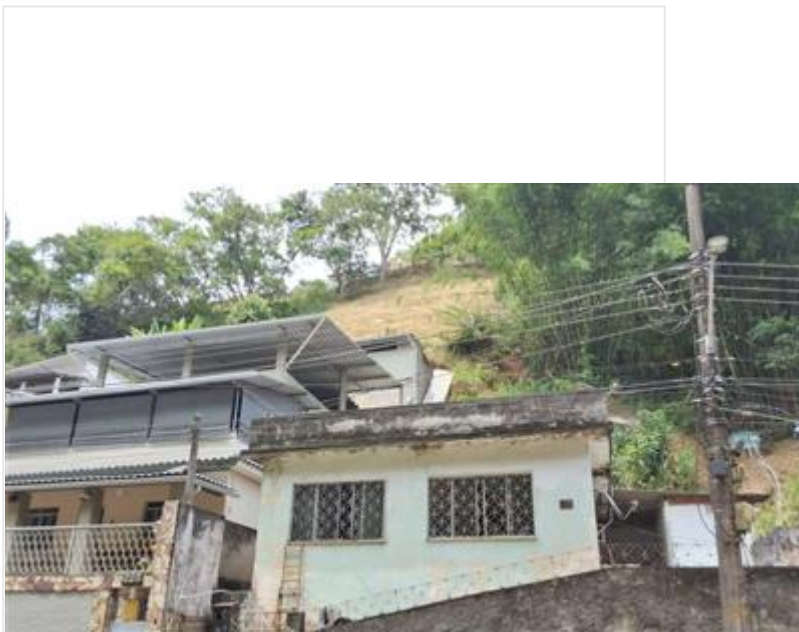
Foto do talude de cortes múltiplos:

Altura do talude de cortes múltiplos:

**5 - 20m**

Inclinação do talude de cortes múltiplos:

**80**

**O setor apresenta um terreno íngreme, com presença de bambus e área descampada com vegetação rasteira. No topo há trincas na estrada e cercas inclinadas.**

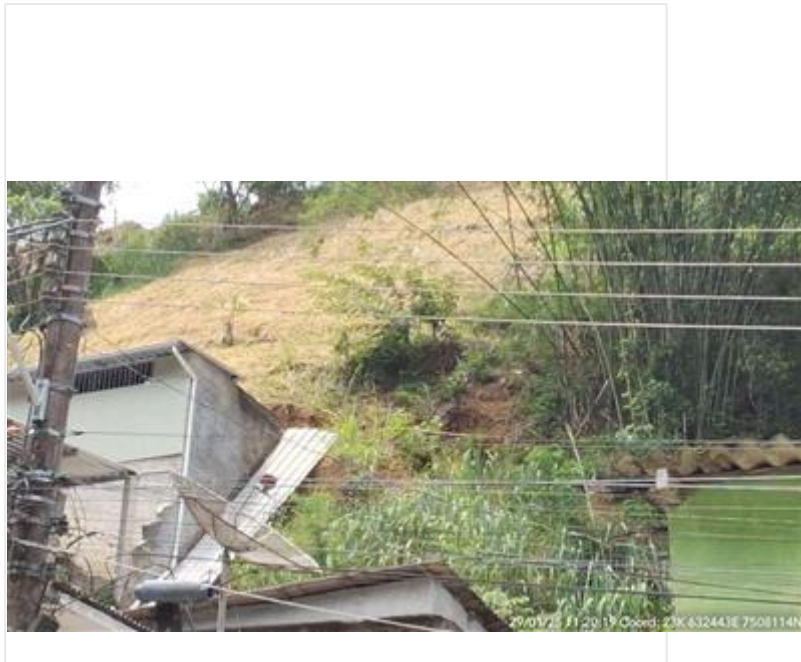
Foto do material predominante:

- **Solo residual**

**Solo residual com alguns pontos com erosão.**

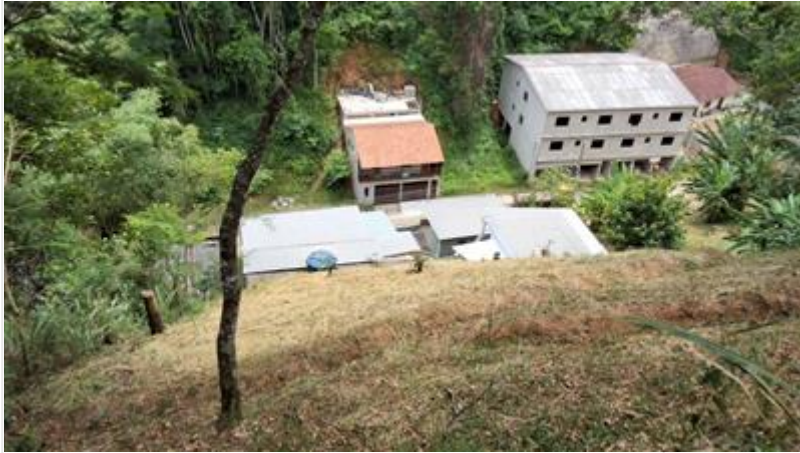
Foto Distância talude – casa

**1 - 2m**

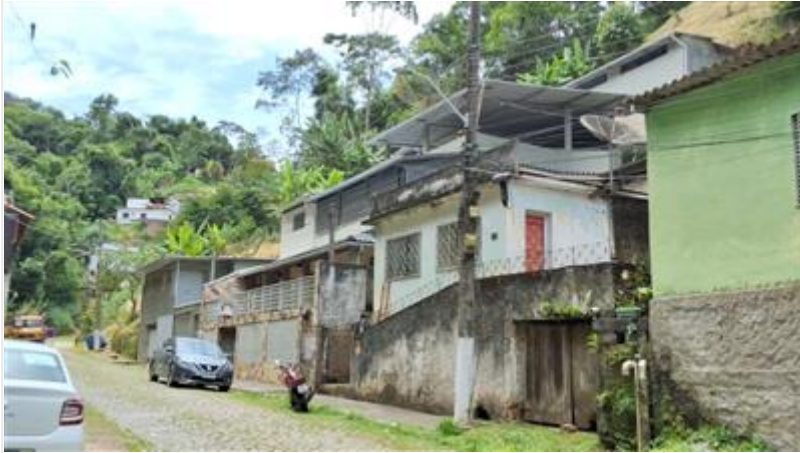
Foto do Vulnerabilidade:

**Alvenaria**

**Média: Danos esperados relacionados a trincas e colapso parcial nas paredes**

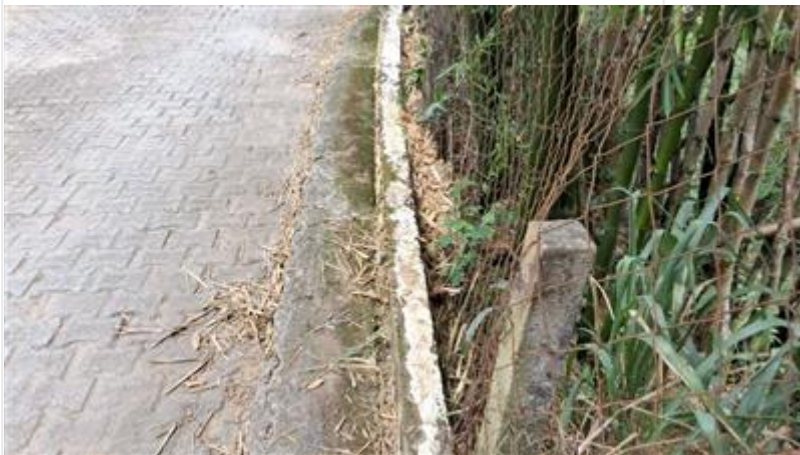
Foto Trincas no terreno

- **Trincas no terreno**
- **Vegetação/postes inclinadas/tombados**

**Há um processo erosivo na lateral da casa e apresentando trincas e cercas tombadas no topo da encosta.**

No setor foram observados o tombamento de cercas e trincas no terreno situado no topo da encosta, na Ladeira São Sebastião, e processos erosivos na rua Falcão Dias. Há moradias com baixa, média e alta vulnerabilidade. O abastecimento ocorre sobretudo por mina e poços.

- Sirenes
- Nudec
- Sinalização e Orientação de Alerta
- Educação e Conscientização da população

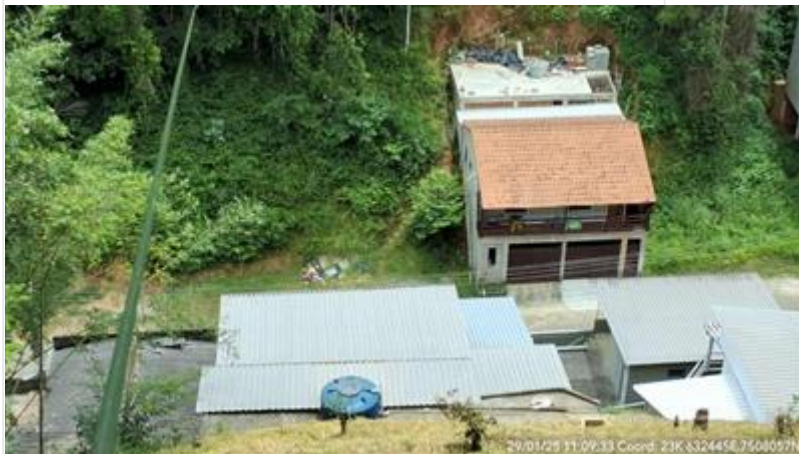
Foto da presença de água:

**Concentração de água em superfície (enxurrada)**

- **Precário**

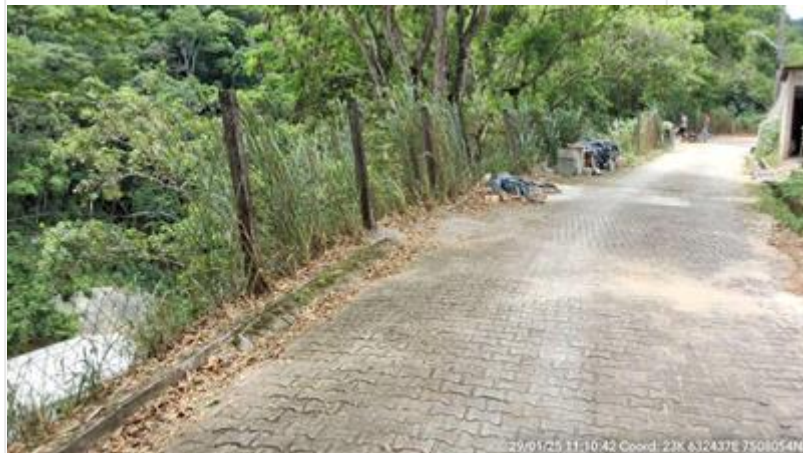
Foto1

**Visada da Ladeira São Sebastião, na qual é observado um caimento da rua e do cercado em direção a rua Falcão Dias (rua a jusante).**
