## FICHA DE CAMPO

**MD\_HumbertoAntunes\_216**

**MD\_HumbertoAntunes\_216\_DS\_IR\_\_7**

**São Sebastião 193**

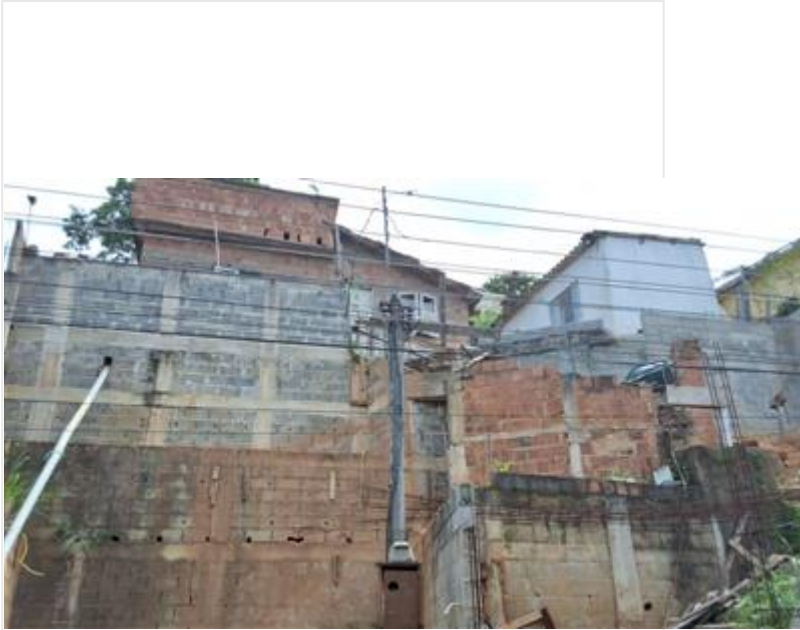
Foto do talude de cortes múltiplos:

Altura do talude de cortes múltiplos:

**1 - 5m**

Inclinação do talude de cortes múltiplos:

**90**

**Terreno com cortes múltiplos, com muro com função de contenção**

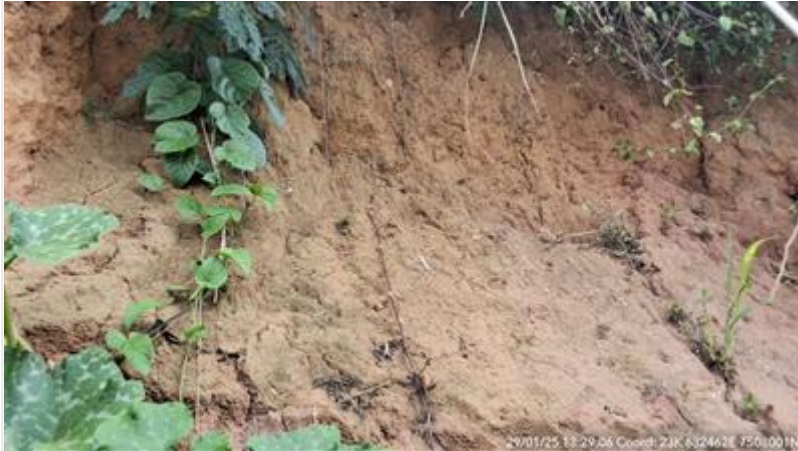
Foto do material predominante:

- **Solo residual**

**Solo residual sem estruturas preservadas e pouco consolidado.**

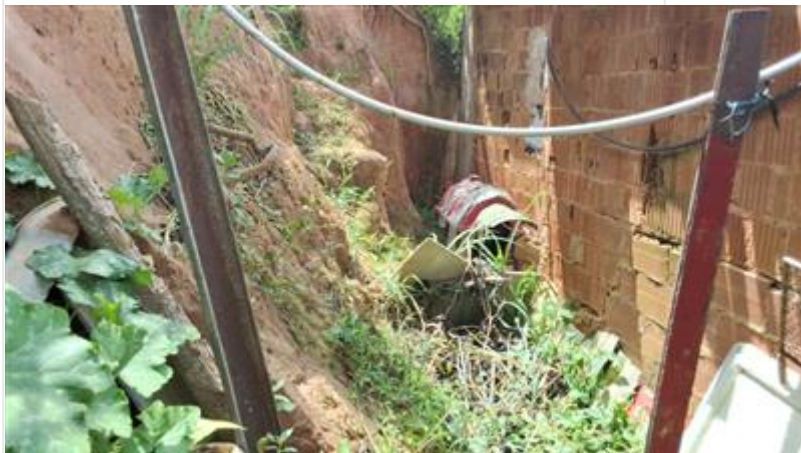
Foto Distância talude – casa

**1 - 2m**

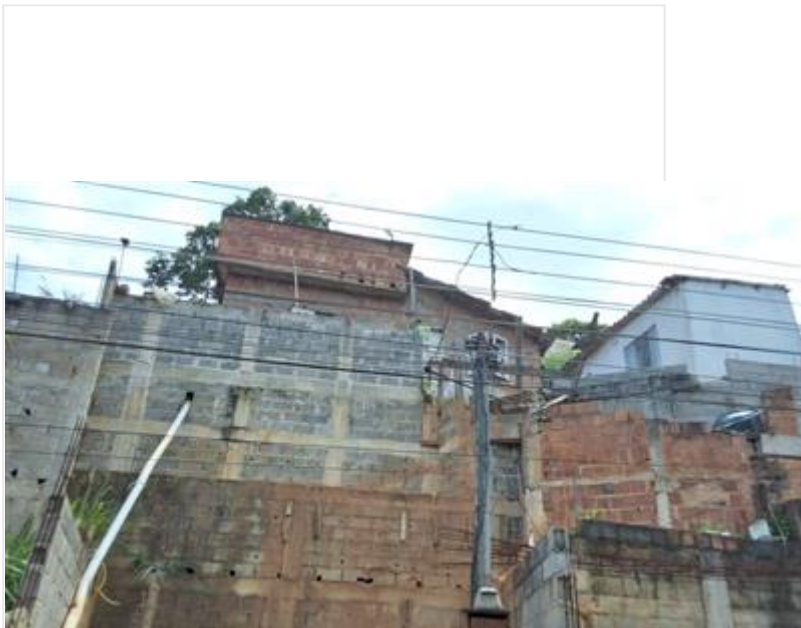
Foto Distância topo do talude - base da casa

**Nulo**

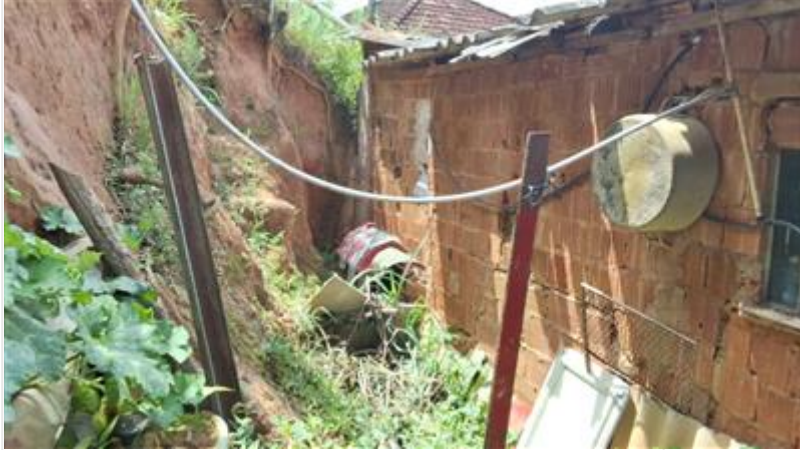
Foto do Vulnerabilidade:

**Alvenaria**

**Alta: Danos estruturais esperados com excessivas deformações das estruturas, colapso parcial dos domicílios**

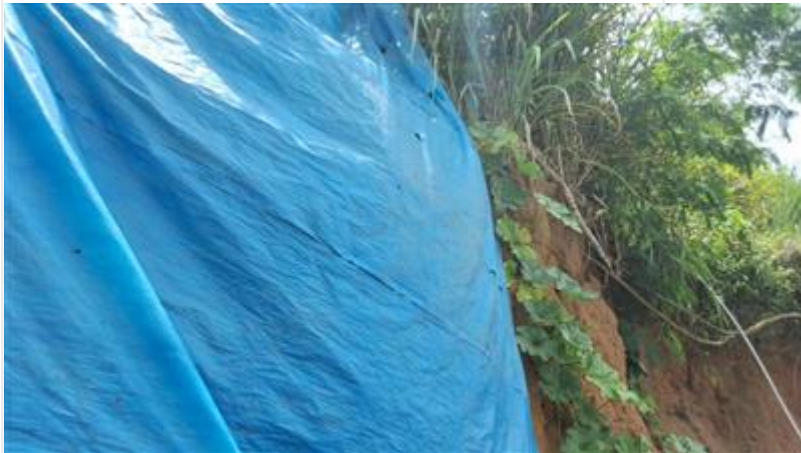
Foto Cicatrizes

- **Cicatrizes**
- **Erosão laminar**
- **Ângulos negativos**

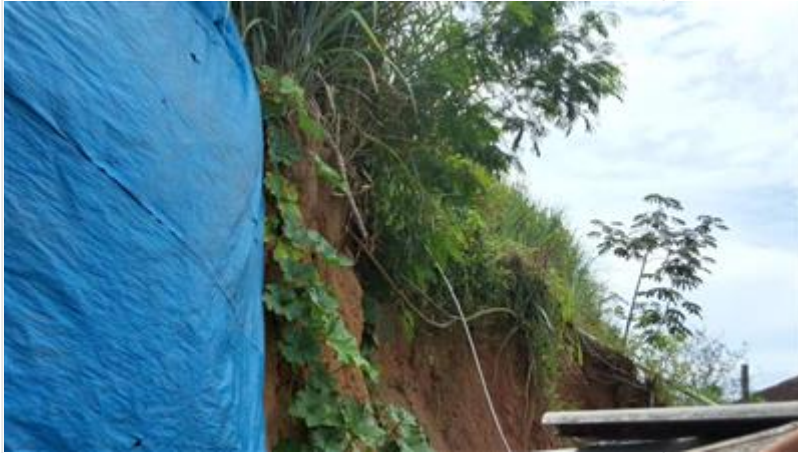
Foto do deslizamentos:

**Planar**

**Deslizamento planar a montante e a jusante da moradia**

O local apresenta alta vulnerabilidade, histórico de deslizamentos anteriores a 2024, e processo ativo. No local ocorreu deslizamento planar a montante das moradias o qual atingiu as moradias colapsando parcialmente a estrutura. E a jusante colapso também parcial das estruturas na entrada. Atualmente a jusante se observa inúmeras estruturas em blocos de concreto na qual o acesso dos imóveis foi refeito e a montante se observa a cicatriz de deslizamento, e que os imóveis que tinham sofrido colapso parcial foram reconstruídas. A montante não foi realizada nenhuma obra de drenagem, apenas retirada de material e reconstrução da estrutura.

- **Sirenes**
- **Nudec**
- **Sinalização e Orientação de Alerta**
- **Educação e Conscientização da população**

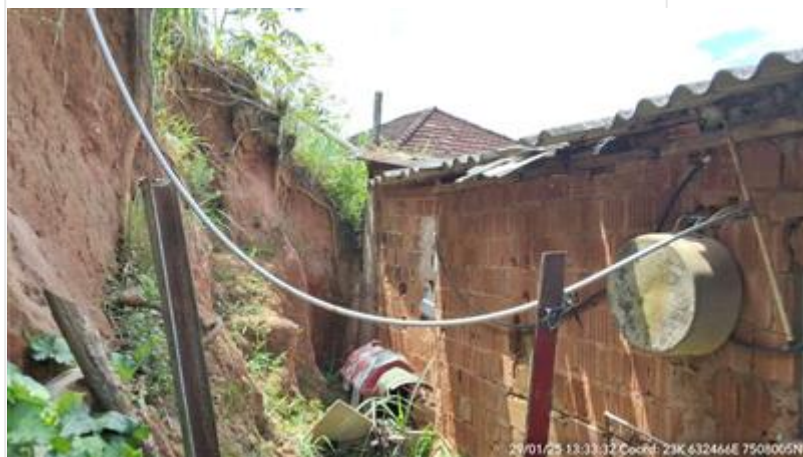
Foto da presença de água:

- **Sem vazamento aparente**

- **Inexistente**

**Sem mina aparente**

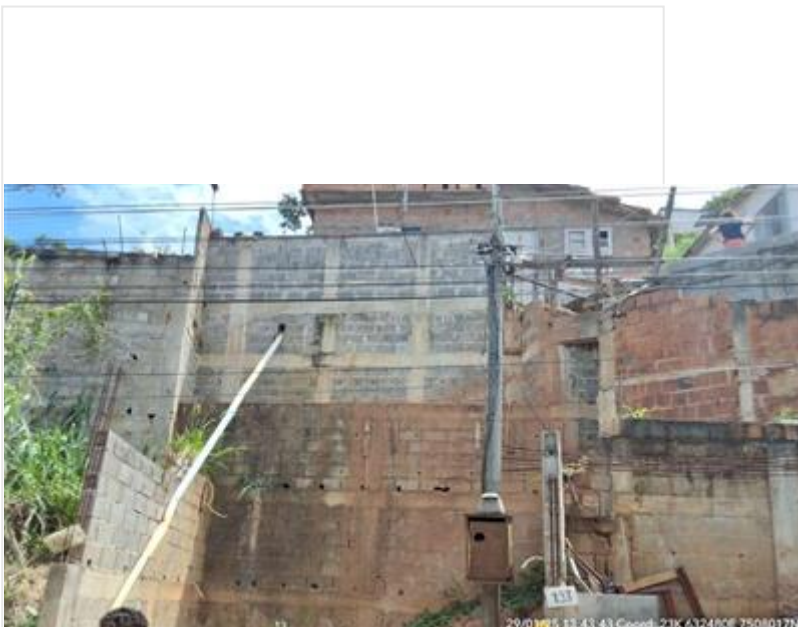
Foto1

**Local da área do deslizamento a jusante do imóvel.**
