## FICHA DE CAMPO

**MD\_HumbertoAntunes\_216**

**MD\_HumbertoAntunes\_216\_DS\_IR\_\_8**

**São Sebastião, 142**

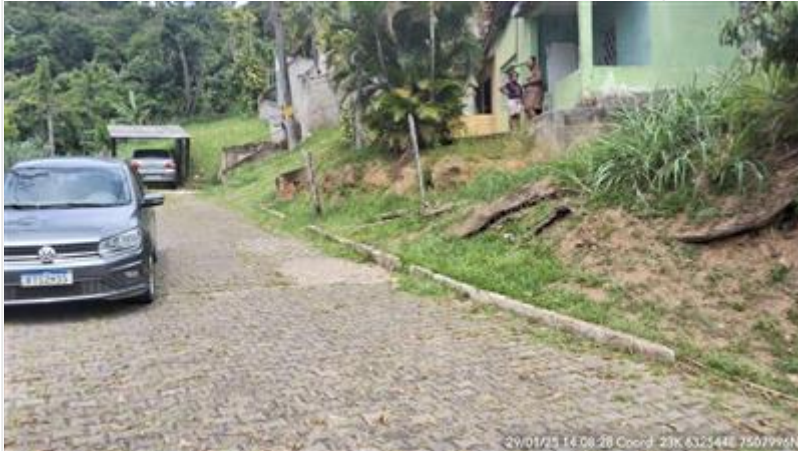
Foto do acesso:

**Veicular**

**Pavimentado**

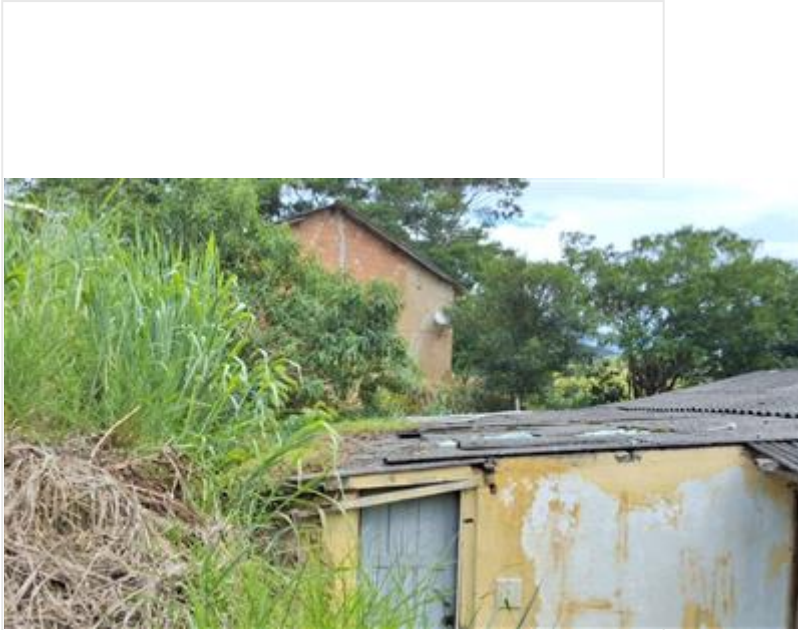
Foto do talude de cortes múltiplos:

- **Taludes de corte múltiplos**

**1 - 5m**

**85**

**Local com cerca de 2 cortes predominantes e moradias construídas em patamares amplos.**

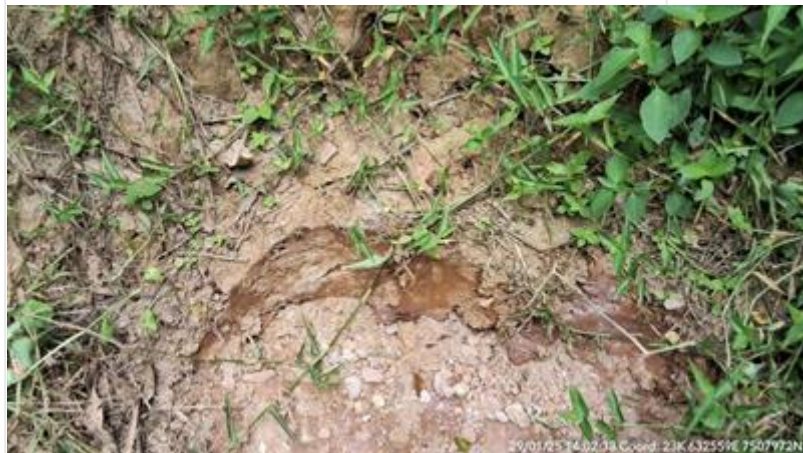
Foto do material predominante:

- **Solo residual**

**Solo residual maduro**

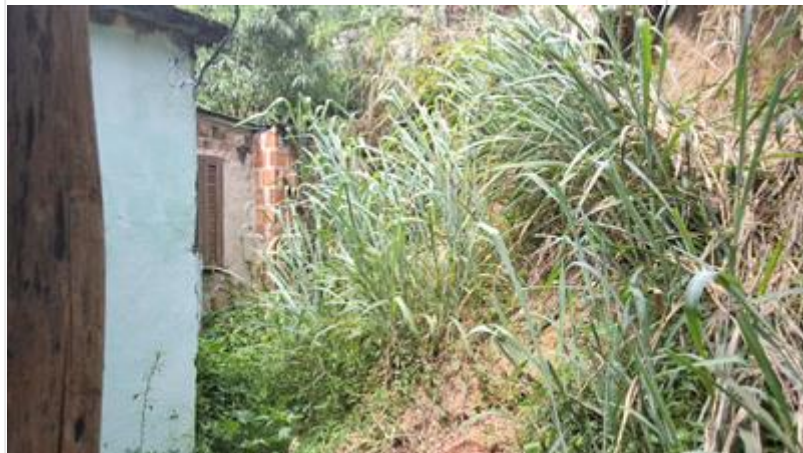
Foto Distância talude – casa

**1 - 2m**

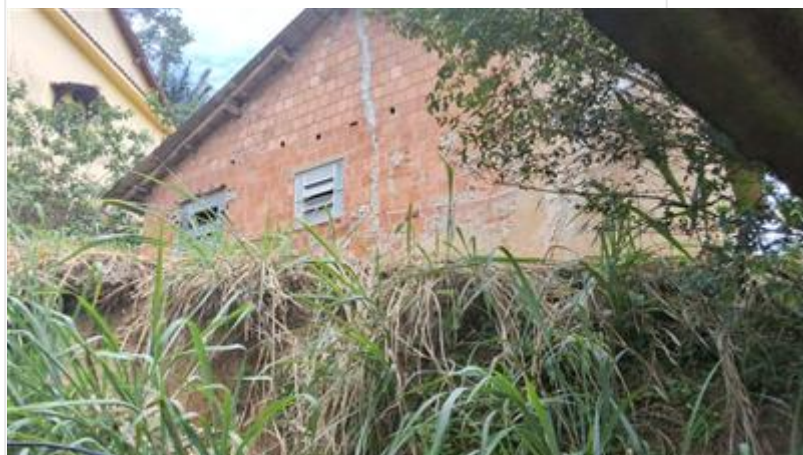
Foto Distância topo do talude - base da casa

**3 - 4m**

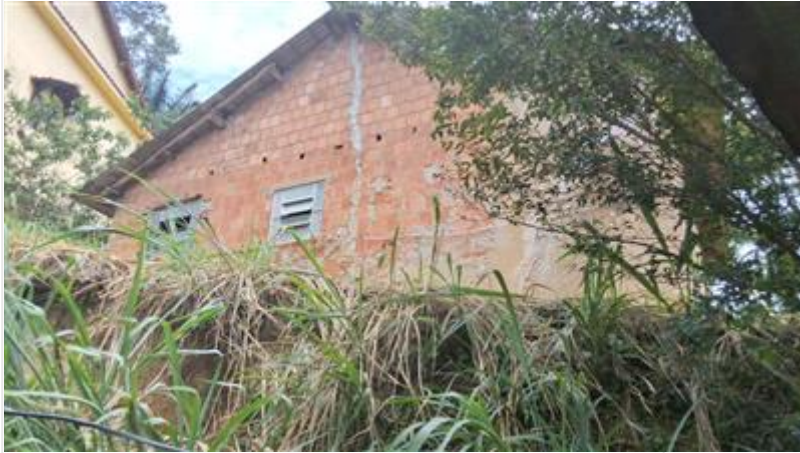
Foto do Vulnerabilidade:

**Alvenaria**

**Alta: Danos estruturais esperados com excessivas deformações das estruturas, colapso parcial dos domicílios**

- **Sirenes**
- **Nudec**
- **Sinalização e Orientação de Alerta**
- **Educação e Conscientização da população**

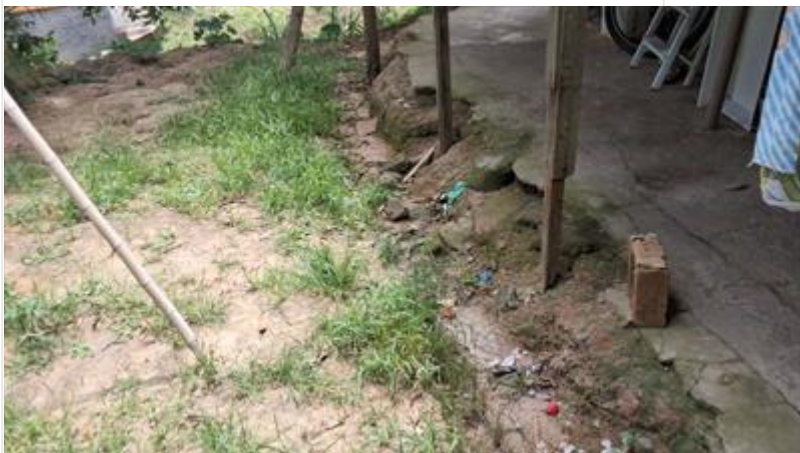
Foto Descalçamento

- **Cicatrizes**
- **Descalçamento**

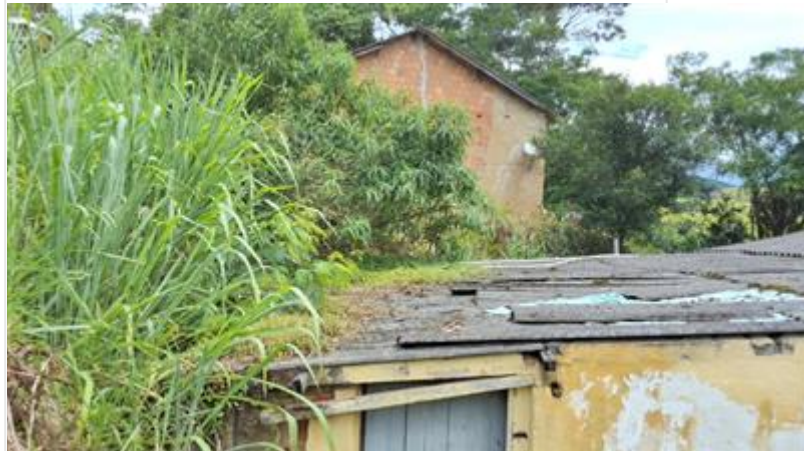
## Foto Cicatrizes

**Pequenos processos erosivos nos fundos do imóvel além de cicatriz de deslizamento planar.**

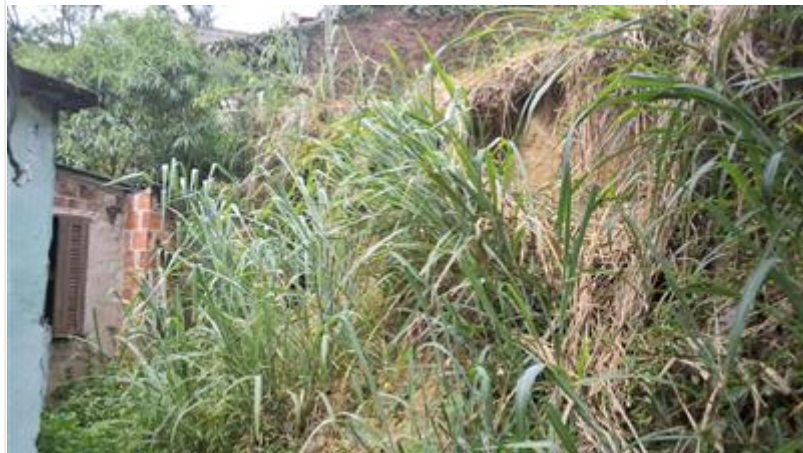
Foto do deslizamentos:

**Cunha**

**Sim**

**Local com dois cortes predominantes, de aproximadamente 3 m de altura, e com patamares amplos. Foram observados pequenos processos erosivos no talude aos fundos além de cicatriz de deslizamento planar.**

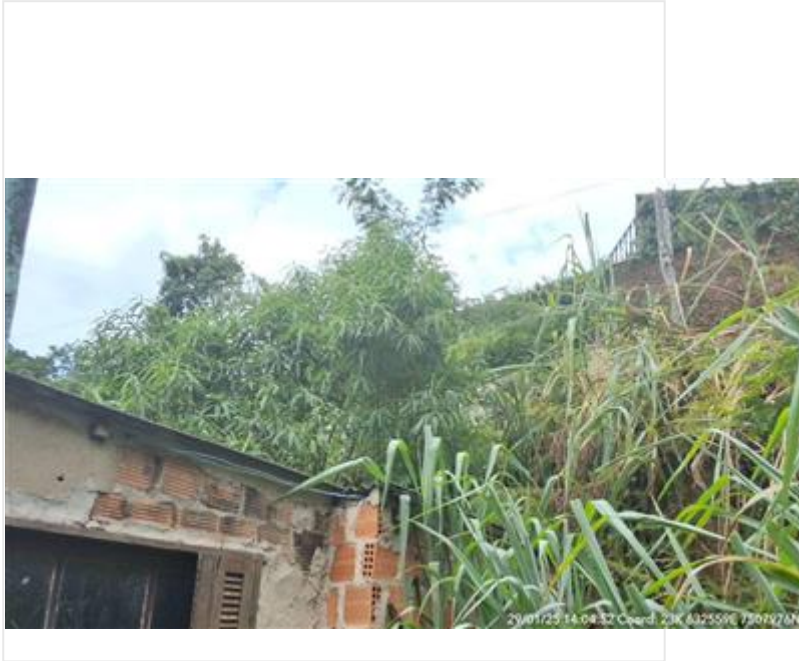
Foto da presença de água:

- **Sem vazamento aparente**

- **Inexistente**

**Sem mina aparente**
