## FICHA DE CAMPO

**MD\_HumbertoAntunes\_216**

**MD\_HumbertoAntunes\_216\_DS\_IR\_\_9**

**São Sebastião, próximo ao 241**

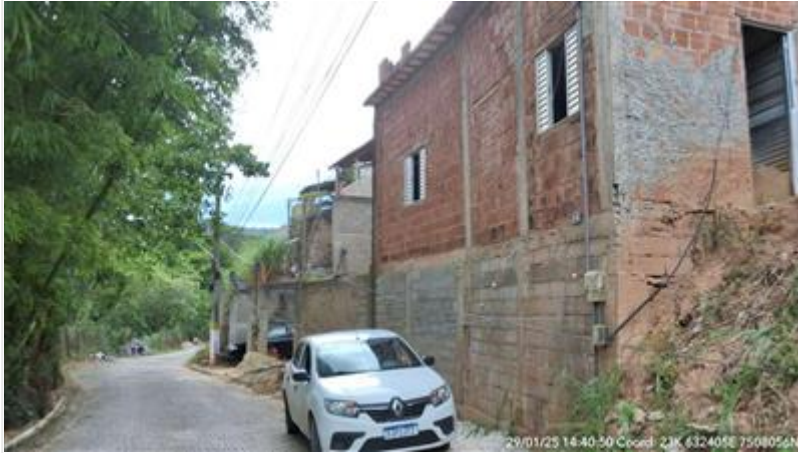
Foto\_acesso-20250129-174049.jpg

**Veicular**

**Pavimentado**

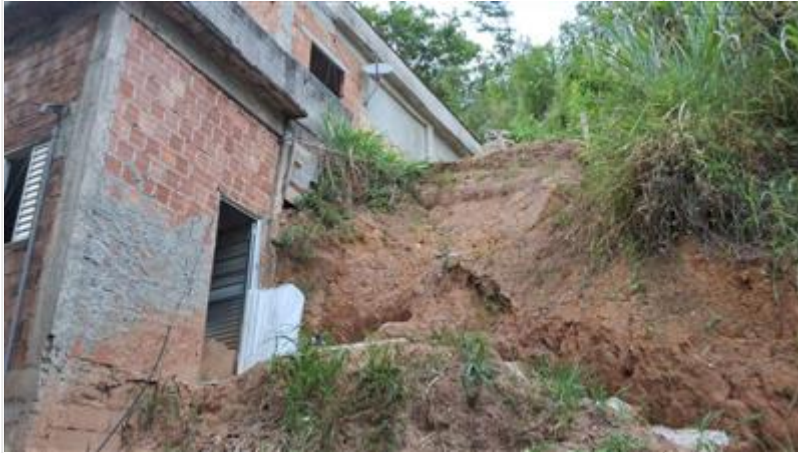
Foto\_cort\_mult-20250129-174131.jpg

**1 - 5m**

**80**

**Terreno de cortes múltiplos com cerca de 3 cortes**

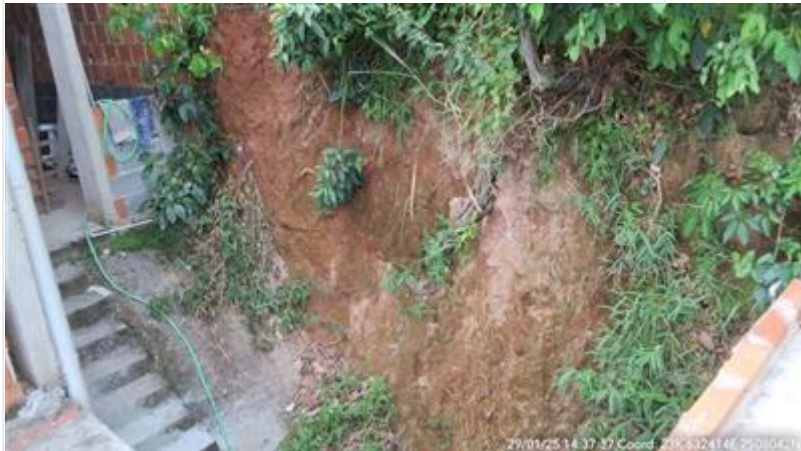
Foto\_material-20250129-173736.jpg

- **Solo residual**

**Material residual maduro.**

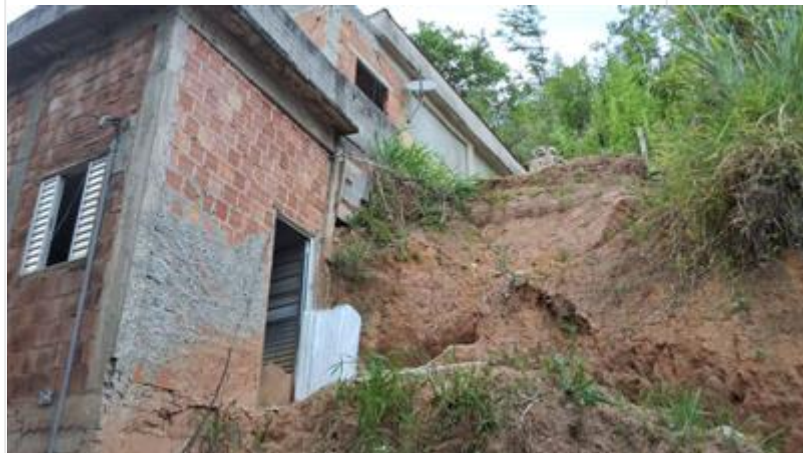
Foto\_talude\_casa-20250129-174124.jpg

**Nulo**

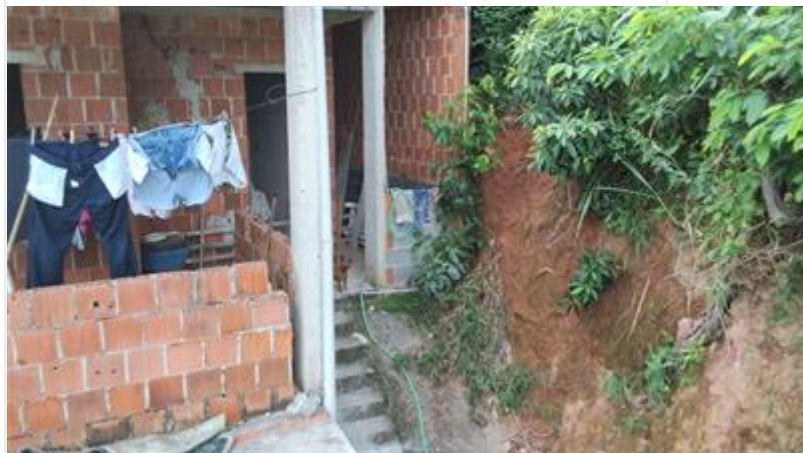
Foto\_topo\_talude\_casa-20250129-173811.jpg

**Nulo**

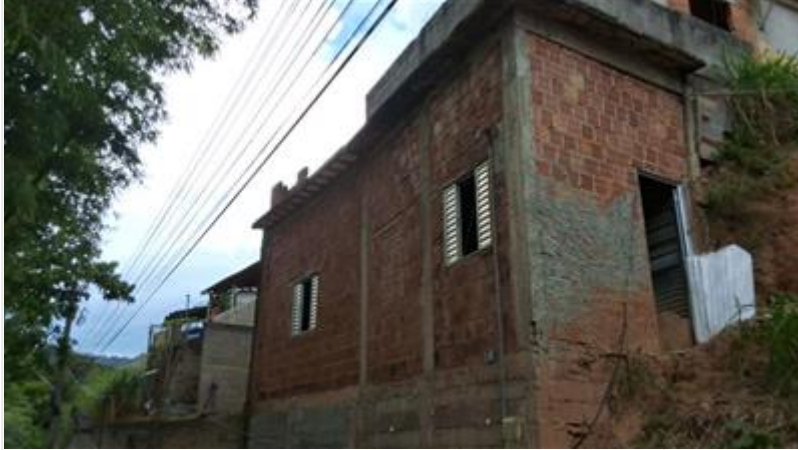
Foto\_vulnerabilidade-20250129-174104.jpg

**Alvenaria**

**Alta: Danos estruturais esperados com excessivas deformações das estruturas, colapso parcial dos domicílios**

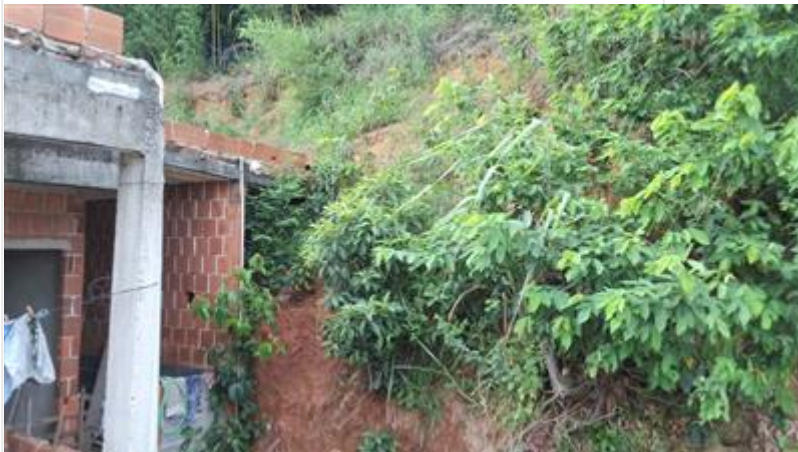
Foto\_Erosao\_Laminar-20250129-173837.jpg

- **Erosão laminar**

**Processos erosivos situados nos fundos e frente dos imóveis**

**Local situado sob cortes múltiplos, de moradias de alta vulnerabilidade. O local apresenta histórico de deslizamentos nas proximidades, porém no setor é observado principalmente pequenos processos erosivos e uma erosão principal na escada de terra que dá acesso a uma das moradias.**

- **Sirenes**
- **Nudec**
- **Sinalização e Orientação de Alerta**
- **Educação e Conscientização da população**

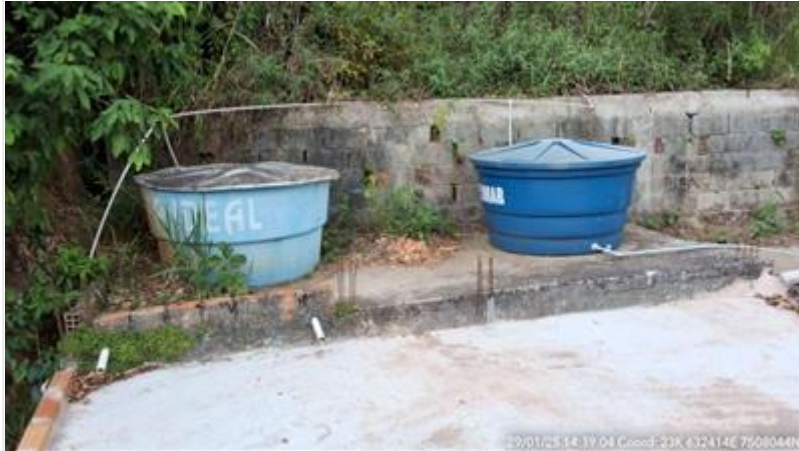
Foto\_agua-20250129-173903.jpg

- **Sem vazamento aparente**

- **Inexistente**

**Sem mina aparente**

**Canalizado**
