## FICHA DE CAMPO

**MD\_HumbertoAntunes\_228**

**MD\_HumbertoAntunes\_228\_JP\_TS\_\_1**

**Doutor Felício dos Santos**

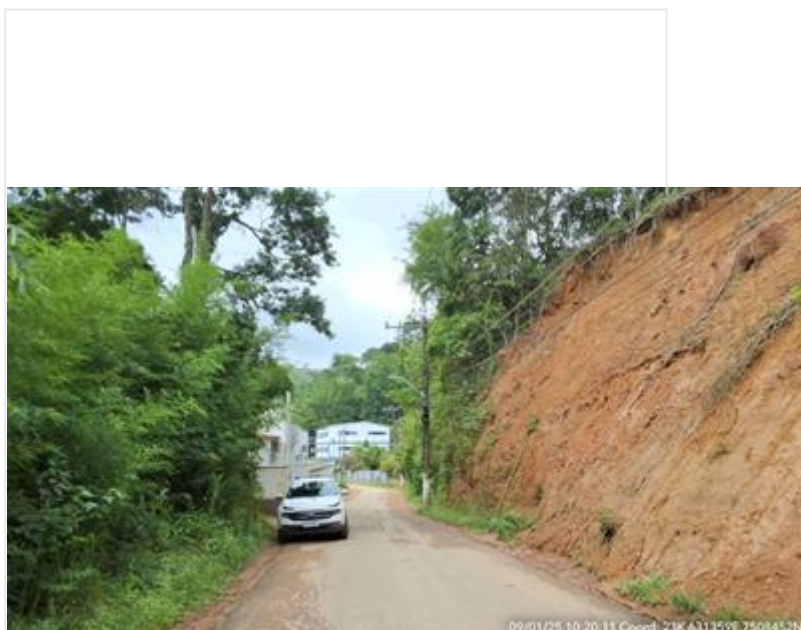
Foto\_acesso-20250109-132011.jpg

**Veicular**

**Pavimentado**

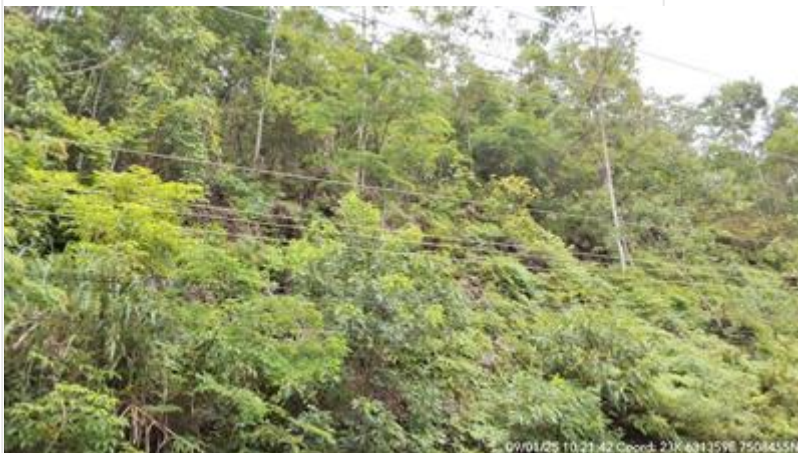
Foto\_encos\_nat-20250109-132141.jpg

**50 – 100m**

**60**

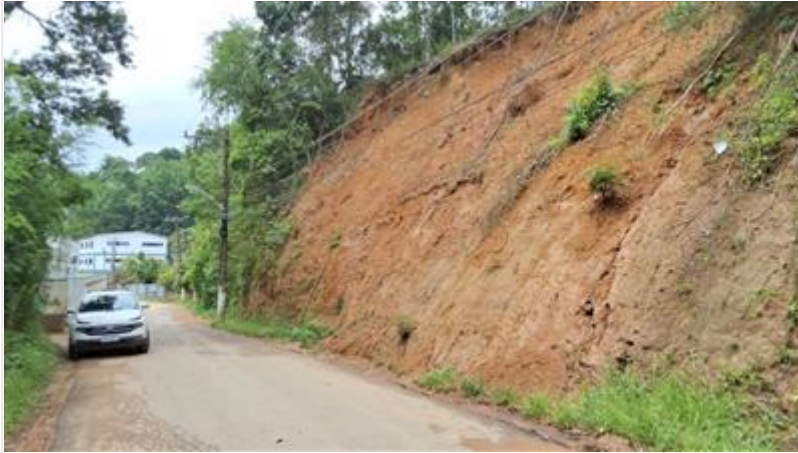
Foto\_cort\_un-20250109-132224.jpg

**5 - 20m**

**90**

**Corte de estrada**

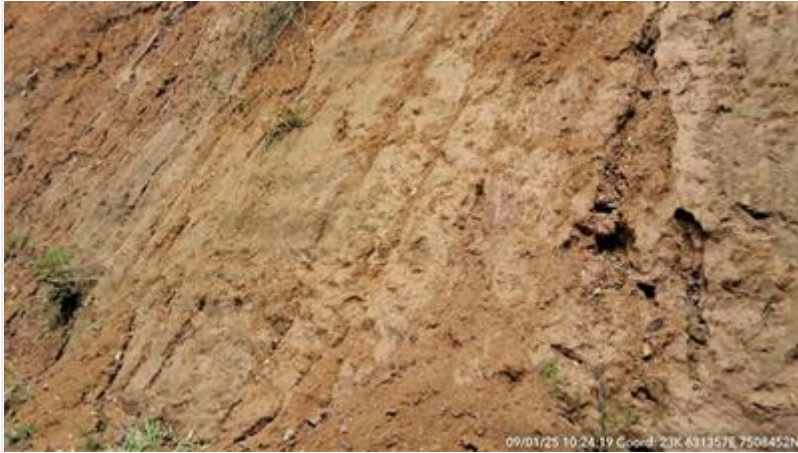
Foto\_material-20250109-132418.jpg

- **Solo residual**
- **Rocha alterada**

**Pacote espesso de solo residual e saprólito na base da encosta.**

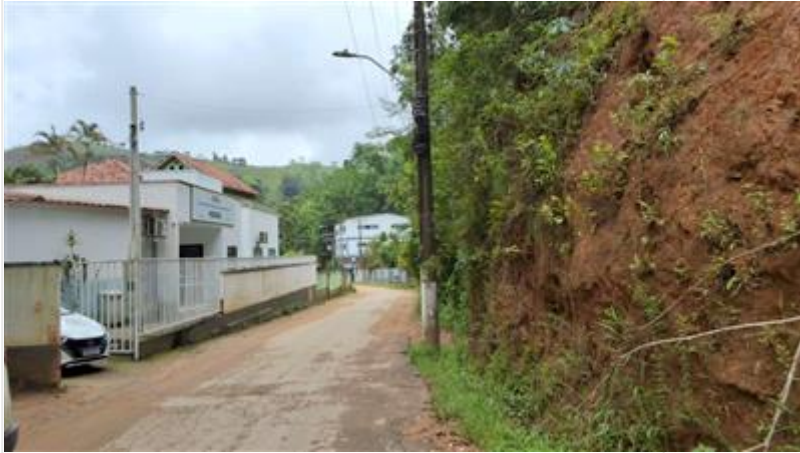
Foto\_talude\_casa-20250109-132511.jpg

**5 - 6m**

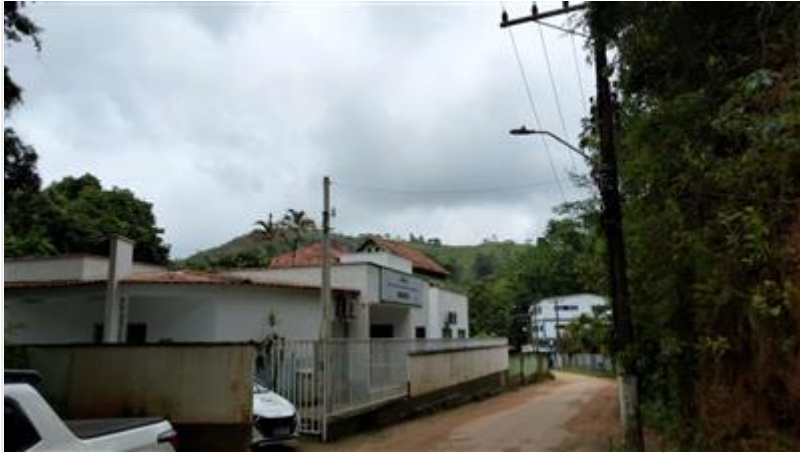
Foto\_vulnerabilidade-20250109-132537.jpg

**Alvenaria**

**Baixa: Danos Estruturais não esperados**

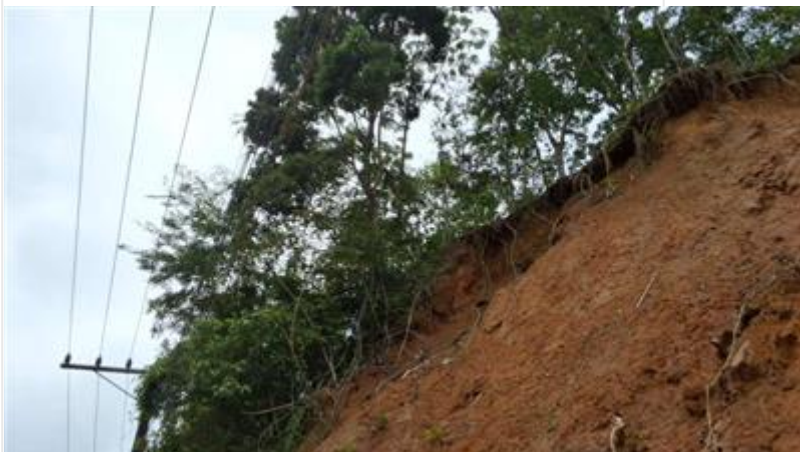
Foto\_Vegetacao\_postes\_inclinadas\_tombados-20250109-132...

- **Vegetação/postes inclinados/tombados**
- **Ângulos negativos**
- **Sulcos**
- **Erosão laminar**

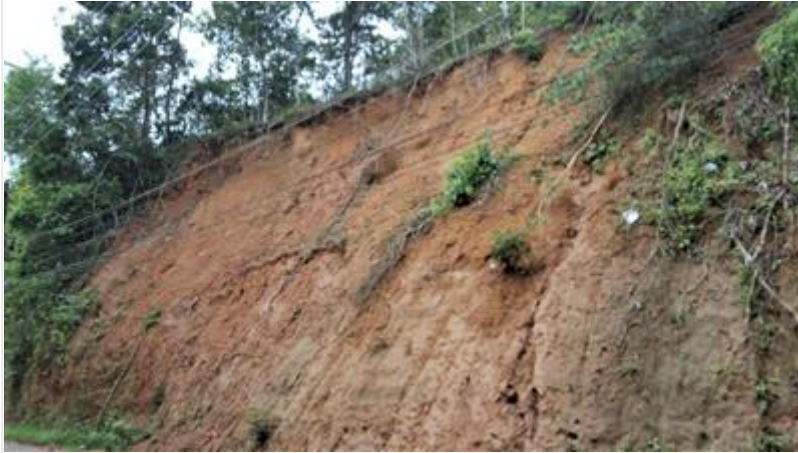
Foto\_deslizamento-20250109-132717.jpg

**Planar**

**Deslizamento em via em encosta com muito material instável e alto potencial de atingimento e grande quantidade de material mobilizado do outro lado da via, indicando que houve a obstrução da via no período da ocorrência.**

**Encosta de altura considerável e muito material instável, com grande potencial de obstrução da via e até atingimento do CREAS localizado a jusante, que em casos de emergência poderia servir como ponto de apoio.**

- **Sirenes**
- **Nudec**
- **Sinalização e Orientação de Alerta**
- **Educação e Conscientização da população**

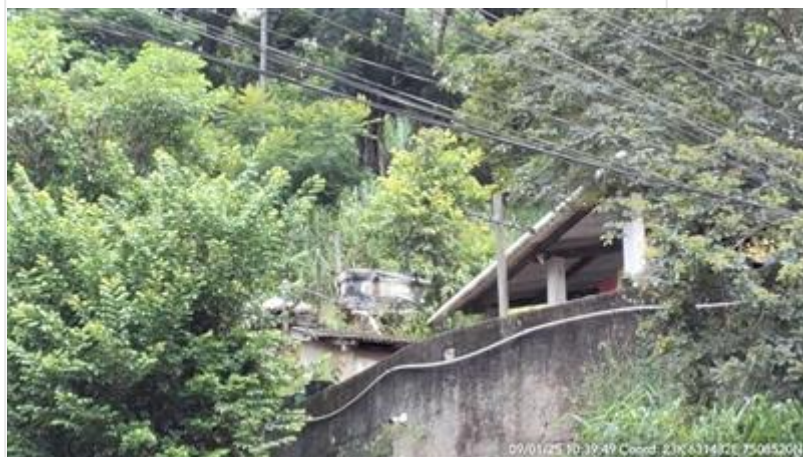
Foto\_agua-20250109-133948.jpg

**Concentração de água em superfície (enxurrada)**

- **Inexistente**

**Sem mina aparente**
