## FICHA DE CAMPO

**MD\_HumbertoAntunes\_228**

**MD\_HumbertoAntunes\_228\_JP\_TS\_\_2**

**Doutor Felício dos Santos**

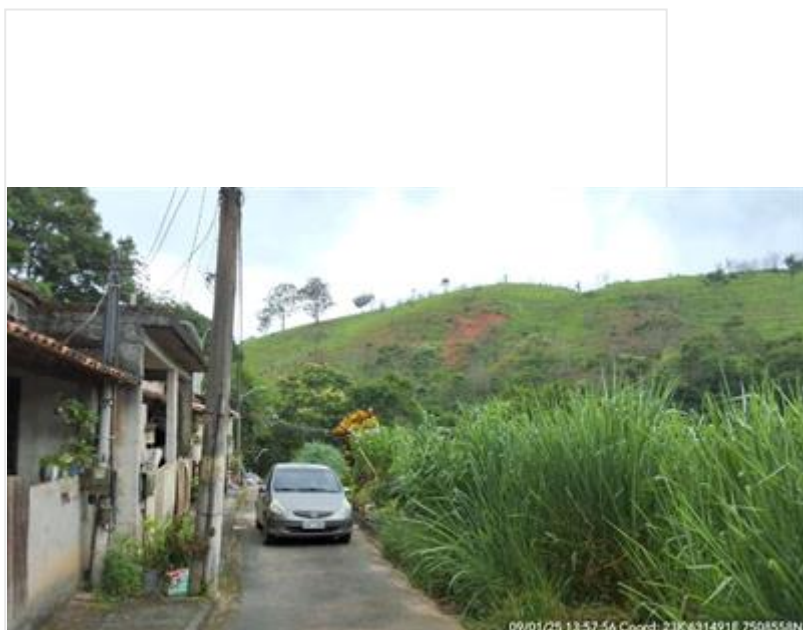
Foto do acesso:

**A pé**

**Pavimentado**

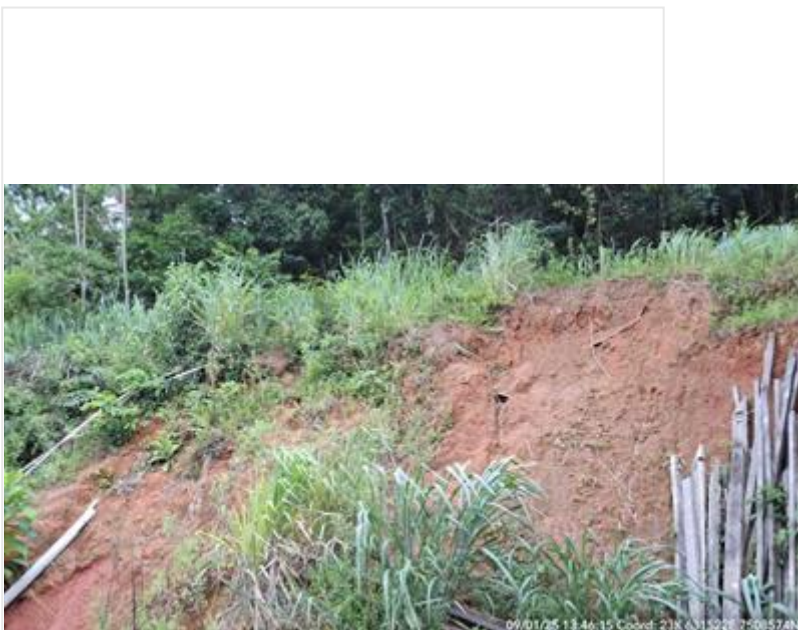
Foto da encosta natural:

**20 - 50m**

**60**

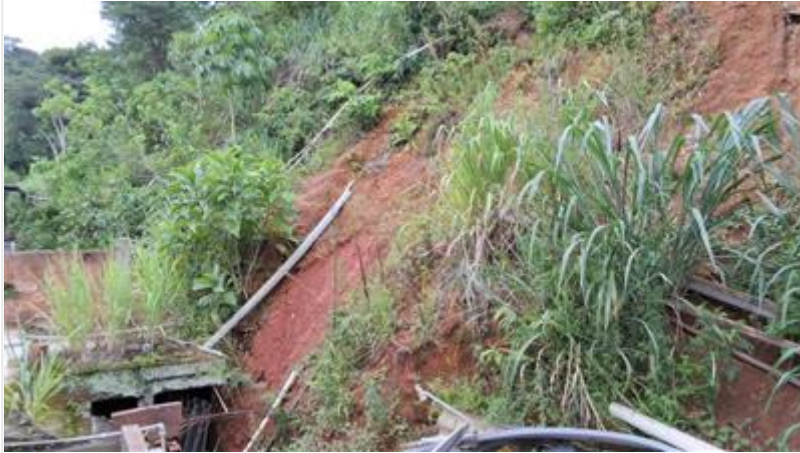
Foto do talude de corte único:

**1 - 5m**

**90**

**Corte único na base de encosta de baixa altura.**

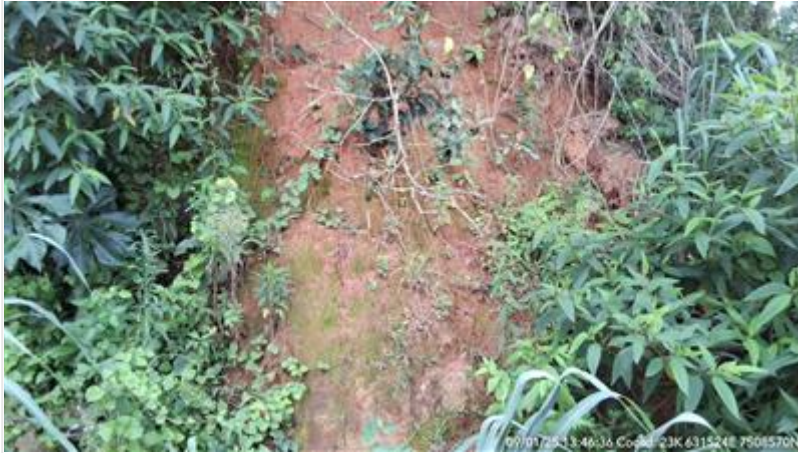
Foto do material predominante:

- **Solo residual**

**Solo residual alterado e espesso**

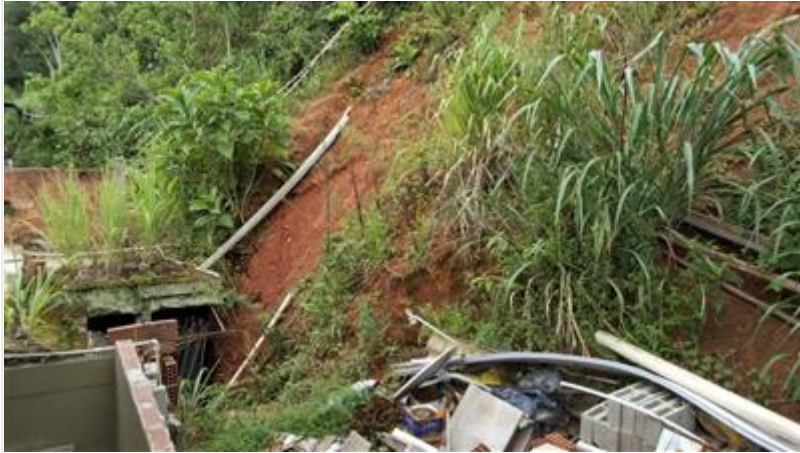
Foto Distância talude – casa

**Nulo**

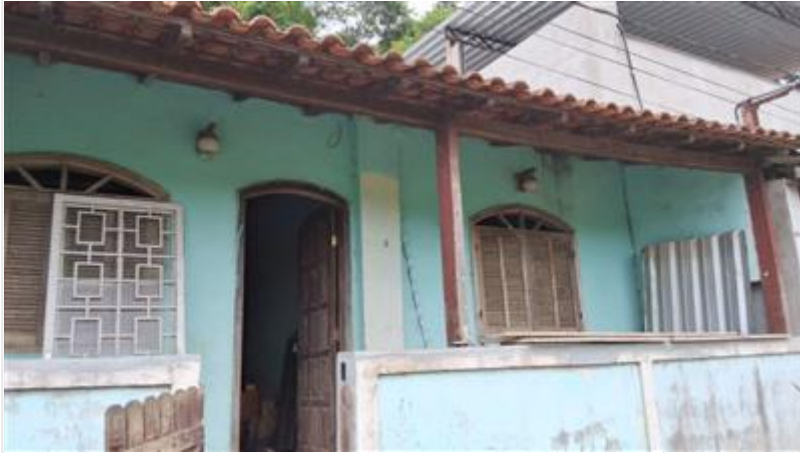
Foto do Vulnerabilidade:

**Média: Danos esperados relacionados a trincas e colapso parcial nas paredes**

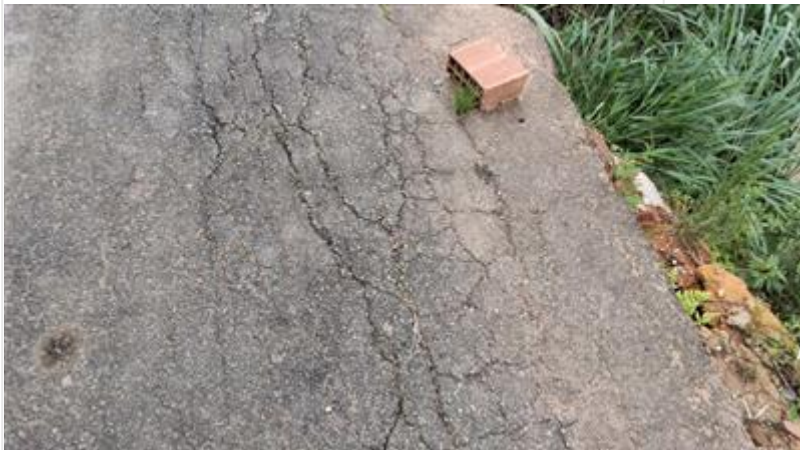
Foto Trincas no terreno

**As casas estão localizadas em uma via interditada devido a um deslizamento de terra na estrada que segue para jusante, além de apresentarem várias trincas no asfalto. Essa via é a principal rota de fuga para os moradores. No talude acima das casas, há um histórico de deslizamento ocorrido há mais de 10 anos, com a cicatriz visível e um processo erosivo em andamento.**

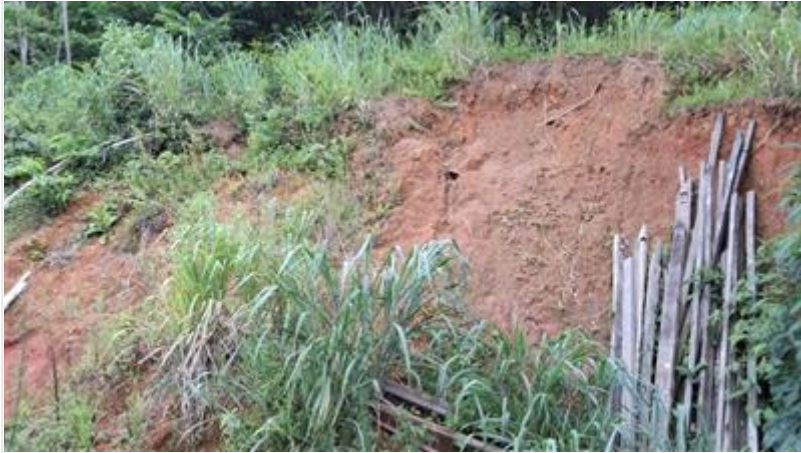
Foto Cicatrizes

**Deslizamento a jusante da via, interditando a mesma, que é a rota de fuga mais próxima das casas.  
Histórico de deslizamento nos fundos das moradias de mais de 10 anos**

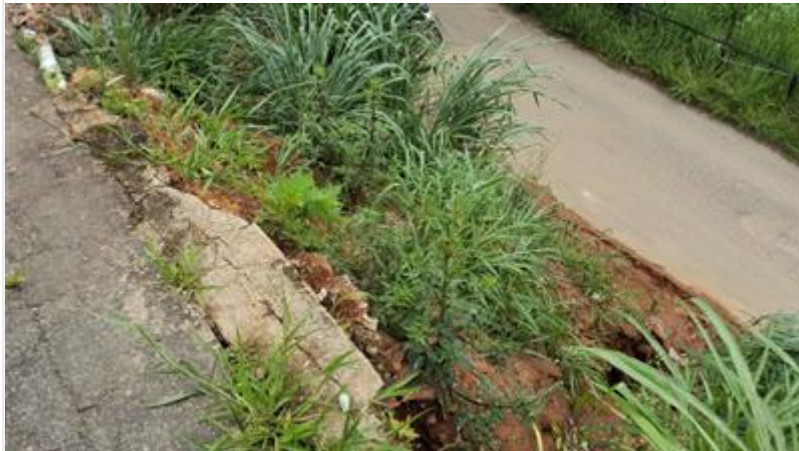
Foto do deslizamentos:

**Planar**

- **Sirenes**
- **Nudec**
- **Sinalização e Orientação de Alerta**
- **Educação e Conscientização da população**

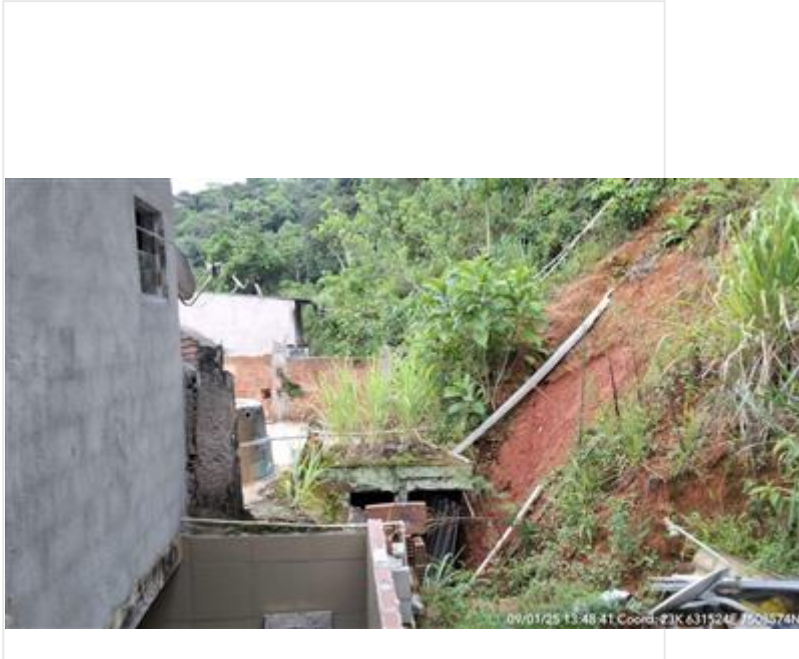
Foto da presença de água:

**Concentração de água em superfície (enxurrada)**

- **Água**
- **Esgoto**

- **Precário**

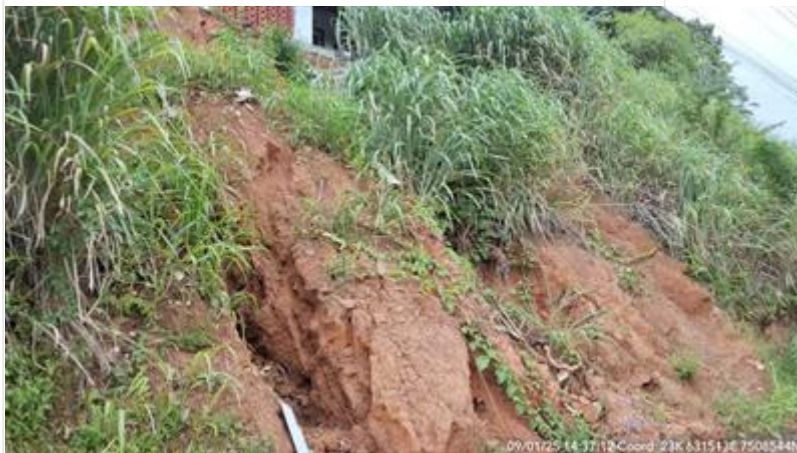
Foto1

**Vista do deslizamento da via**
