## FICHA DE CAMPO

**MD\_HumbertoAntunes\_228**

**MD\_HumbertoAntunes\_228\_JP\_TS\_\_3**

**Doutor Felício dos Santos**

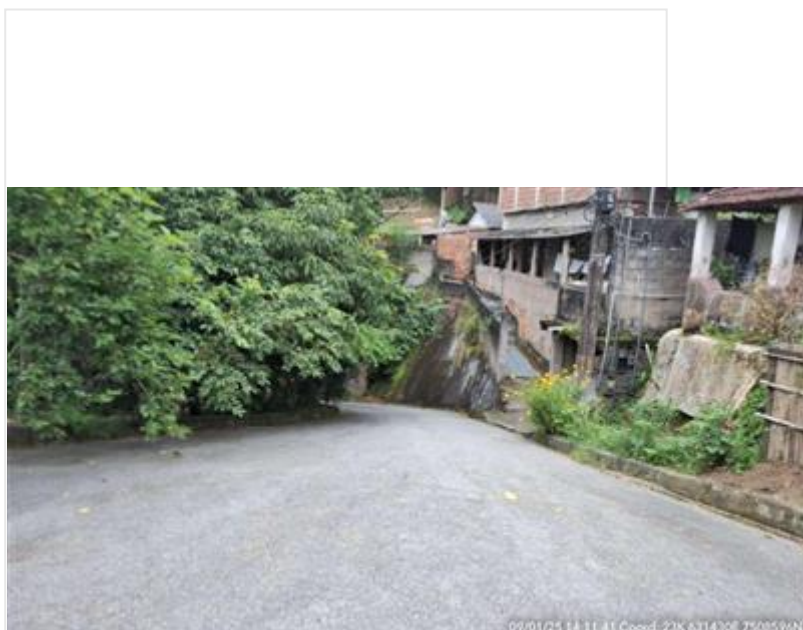
Foto do acesso:

**Veicular**

**Pavimentado**

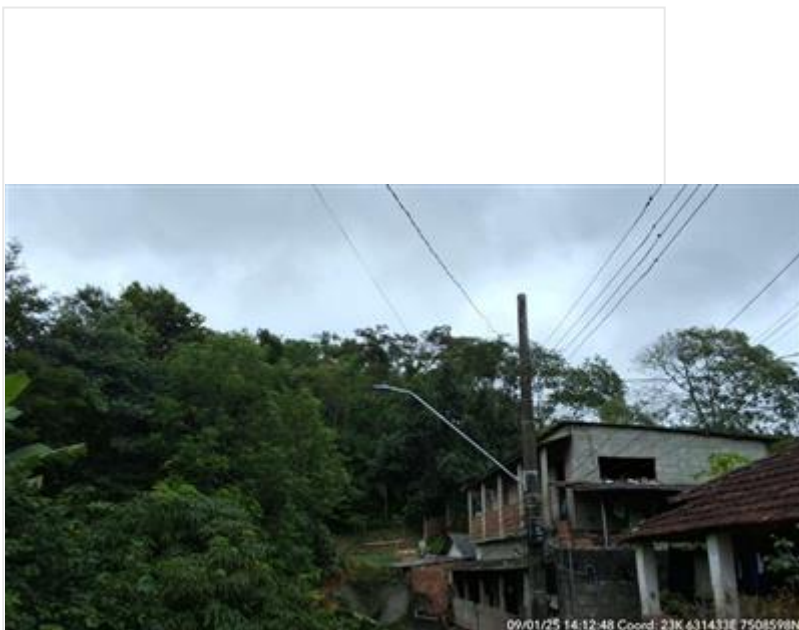
Foto da encosta natural:

**20 - 50m**

**50**

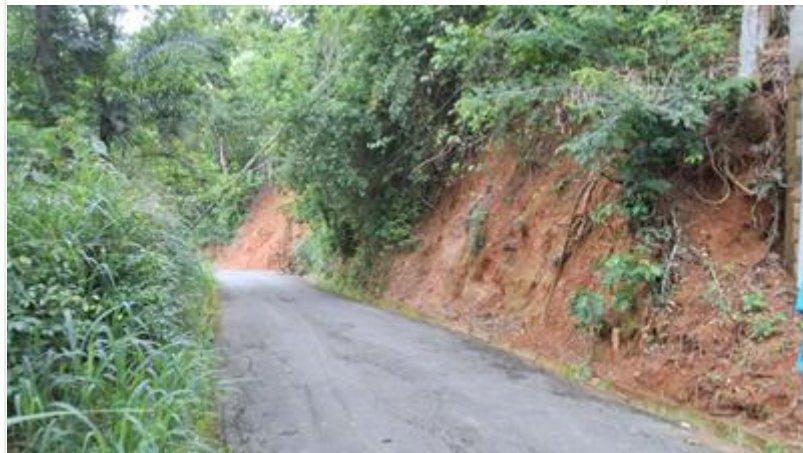
Foto do talude de corte único:

**1 - 5m**

**90**

**Corte de estrada com diversos pontos de solo exposto**

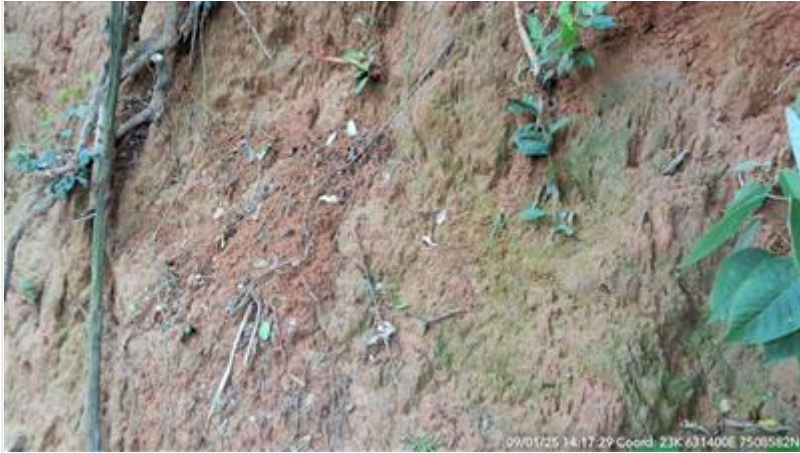
Foto do material predominante:

- **Solo residual**
- **Aterro**

**Camadas extensas de solo residual, com material mobilizado sendo realocado na encosta a jusante da via**

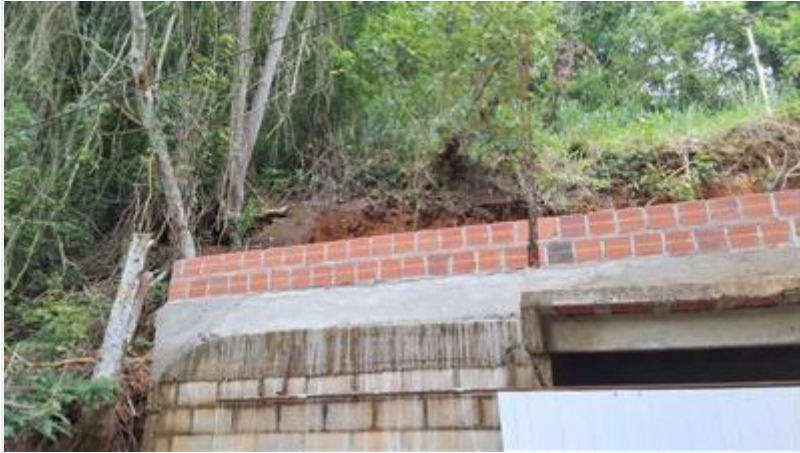
Foto Distância talude – casa

**3 - 4m**

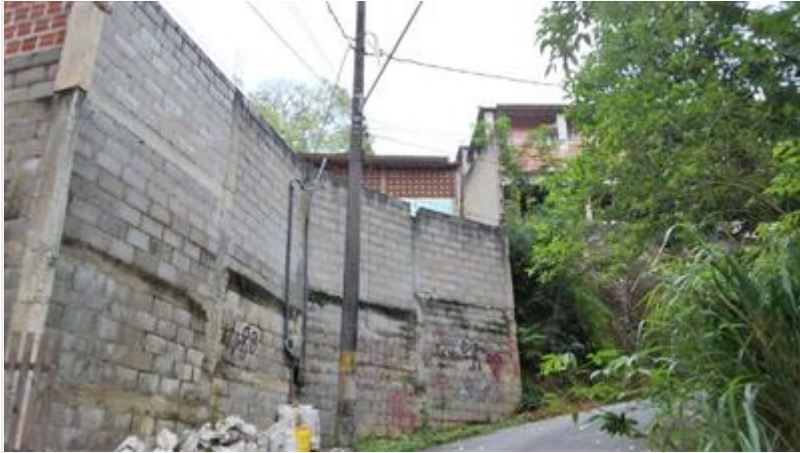
Foto do Vulnerabilidade:

**Alvenaria**

**Baixa: Danos Estruturais não esperados**

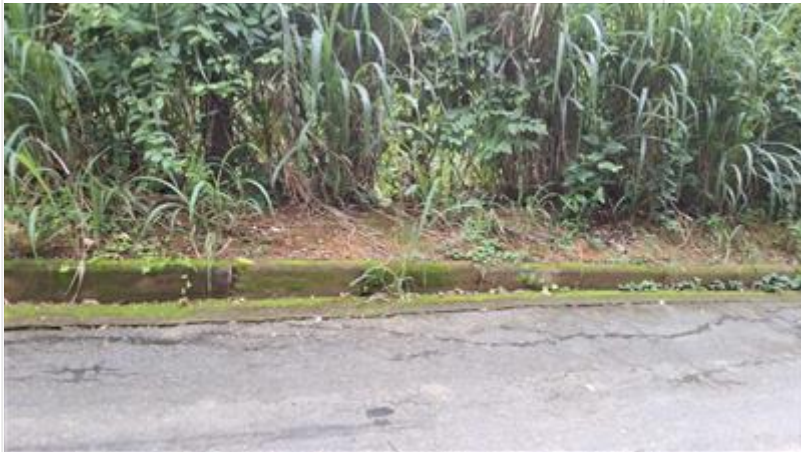
Foto Afundamento

**Moradia localizada em topo de encosta, mas seu acesso esta encaixado em corte vertical com processos erosivos avançados. A via de acesso apresenta cicatrizes de deslizamentos que causaram a interdição da via no momento de sua ocorrencia, impedindo a passagem de moradores por esta que é seu único acesso. A via apresenta sinais de afundamento na direção da encosta a jusante.**

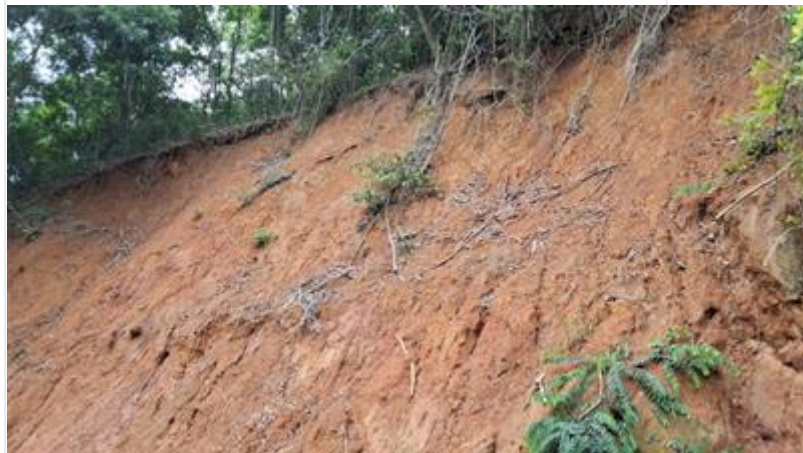
Foto do deslizamentos:

**Planar**

**Deslizamento ocorrido em via, interditando o unico acesso dos moradores da area**

- **Sirenes**
- **Nudec**
- **Sinalização e Orientação de Alerta**
- **Educação e Conscientização da população**

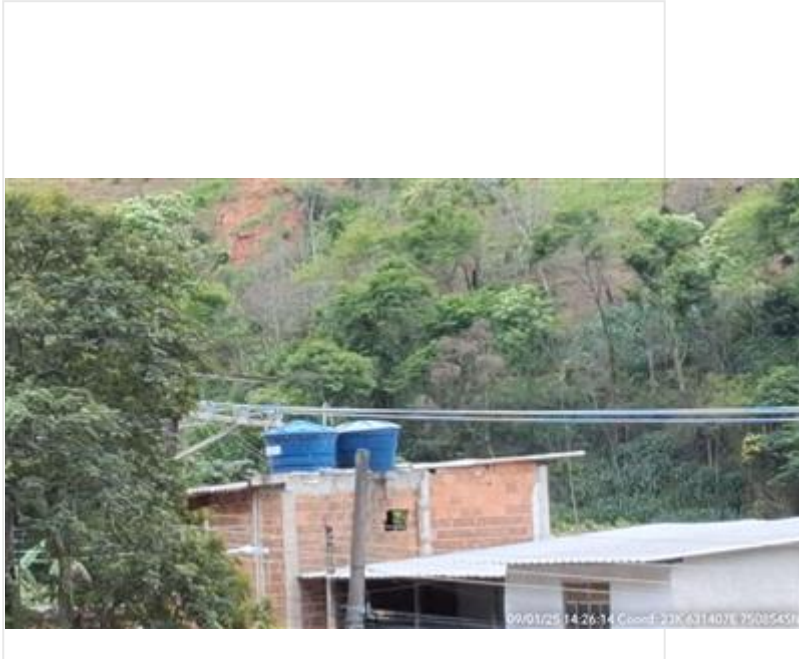
Foto da presença de água:

**Concentração de água em superfície (enxurrada)**

- **Precário**
