## FICHA DE CAMPO

**MD\_HumbertoAntunes\_228**

**MD\_HumbertoAntunes\_228\_JP\_TS\_\_4**

**Dr. Jayme Siciliano**

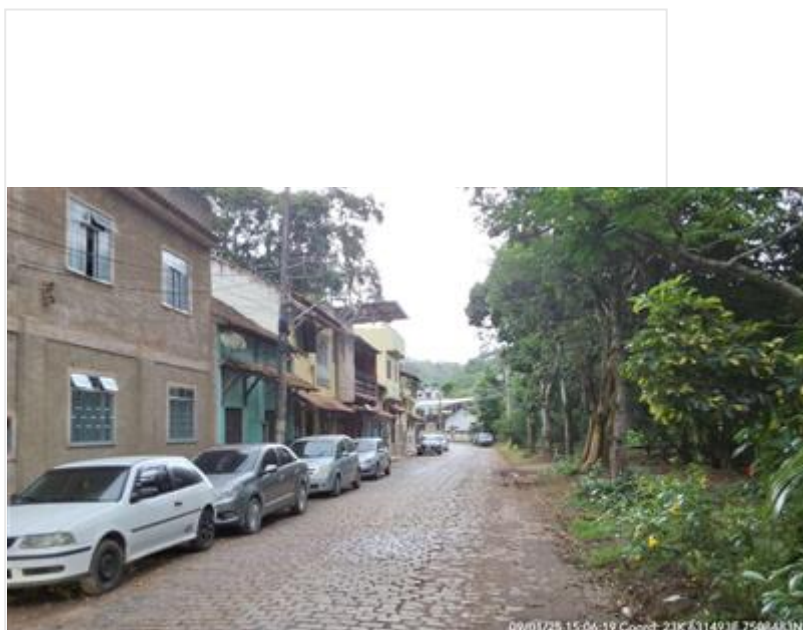
Foto do acesso:

**Veicular**

**Pavimentado**

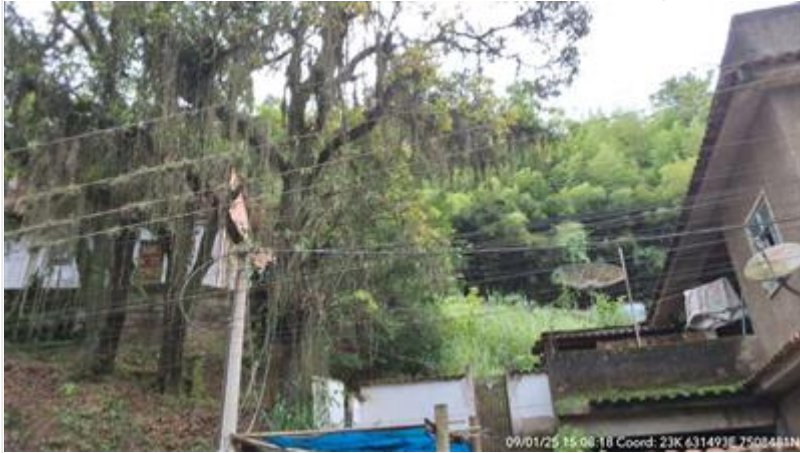
Foto da encosta natural:

**20 - 50m**

**50**

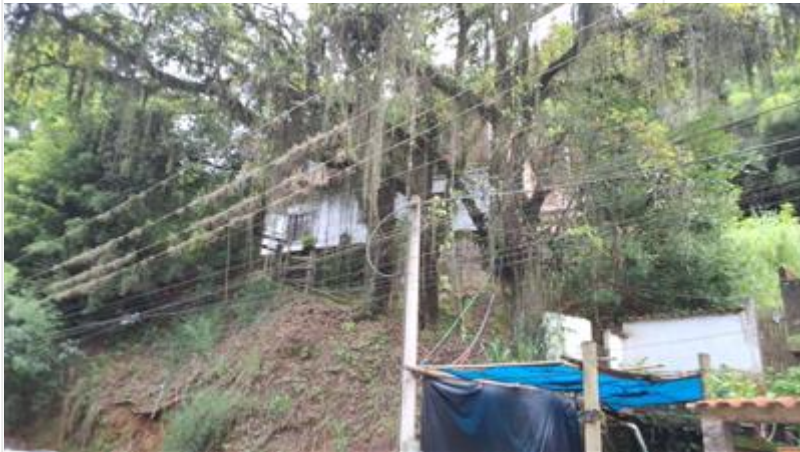
Foto do talude de cortes múltiplos:

**5 - 20m**

**90**

**Moradia localizada em talude de cortes múltiplos**

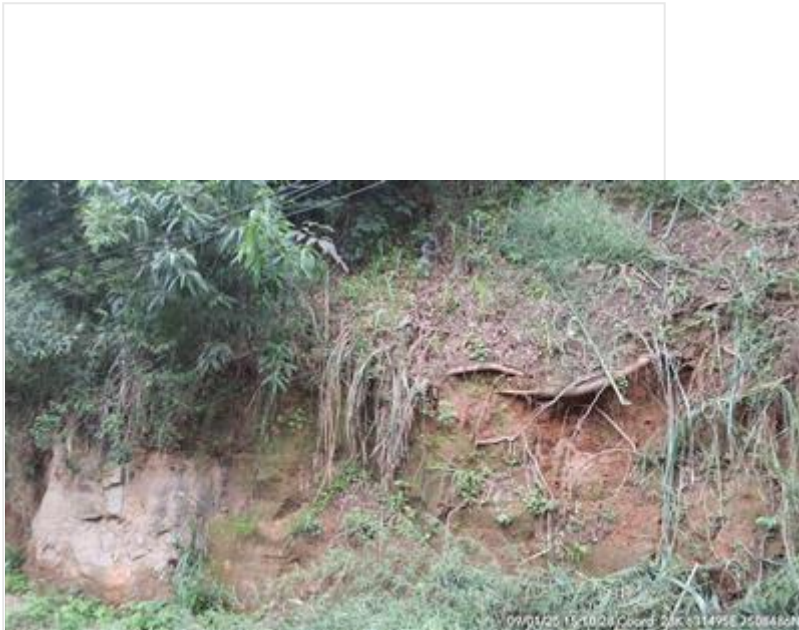
Foto do material predominante:

**Rocha sã e alterada na base da encosta, seguidas por perfil de solo residual. A rocha apresenta pelo menos 2 sets de fraturas.**

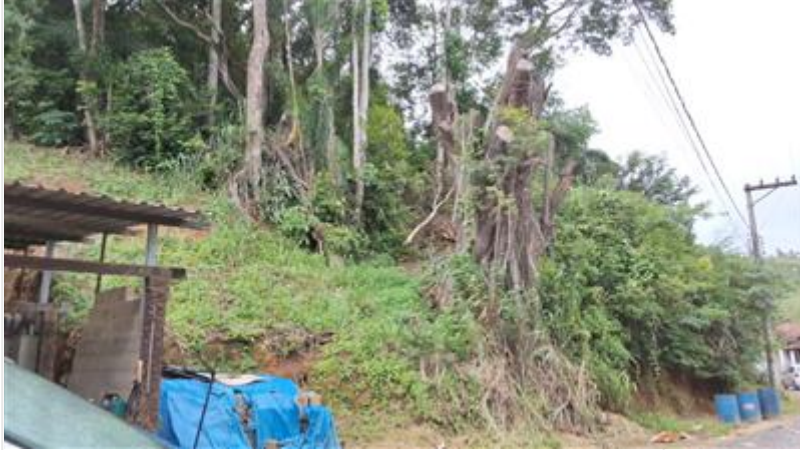
Foto Distância talude – casa

**1 - 2m**

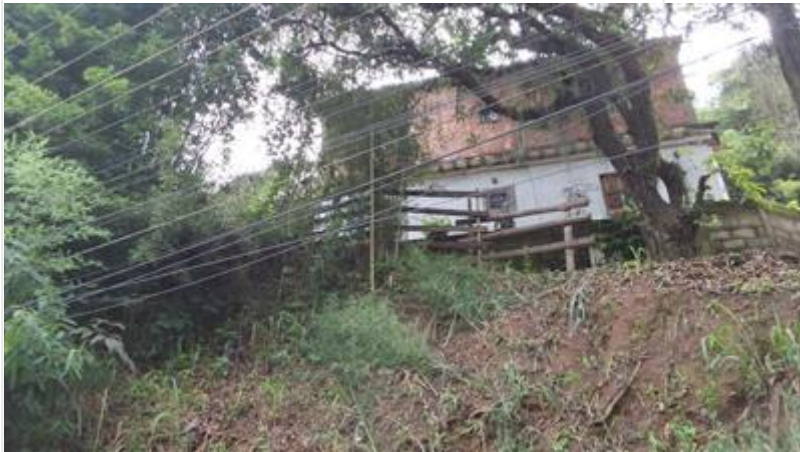
Foto Distância topo do talude - base da casa

**3 - 4m**

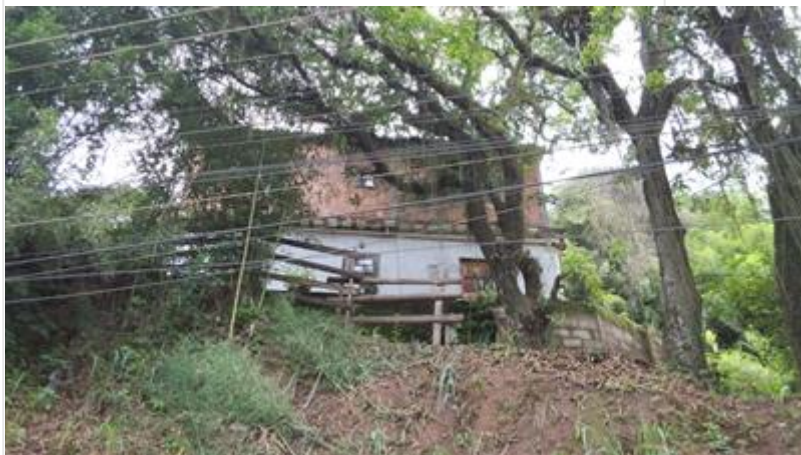
Foto do Vulnerabilidade:

**Alvenaria**

**Baixa: Danos Estruturais não esperados**

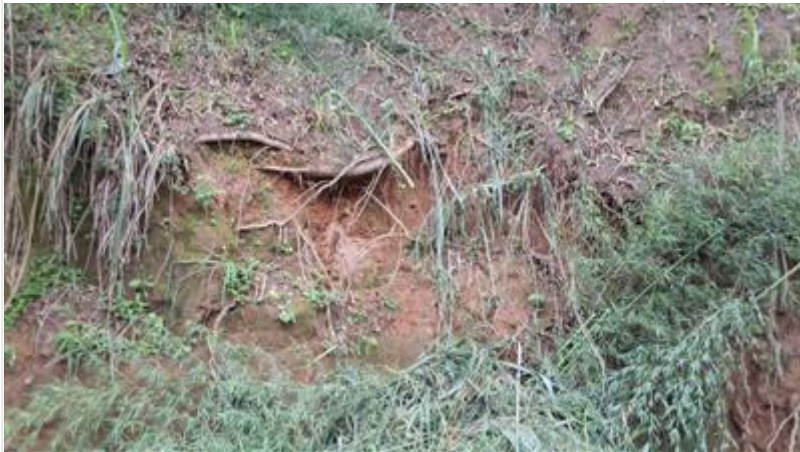
## Foto Erosão Laminar

**Processo erosivo ativo na face do talude de corte**

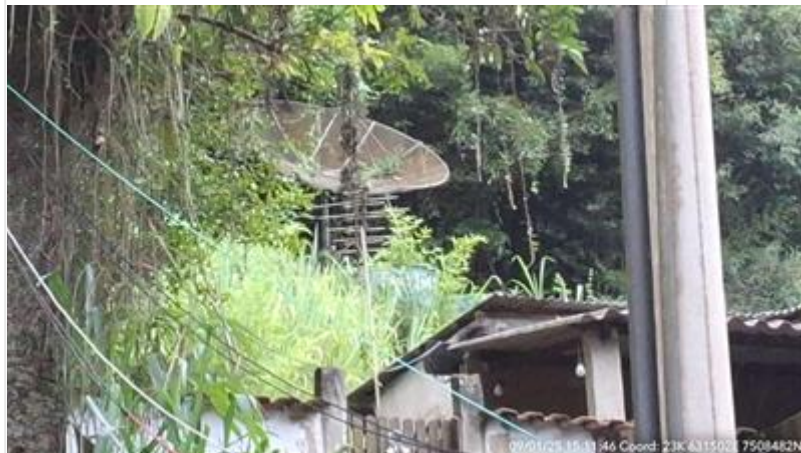
Foto da presença de água:

**Concentração de água em superfície (enxurrada)**

- **Precário**
