## FICHA DE CAMPO

**MD\_HumbertoAntunes\_228**

**MD\_HumbertoAntunes\_228\_JP\_TS\_\_5**

**Dr. Jayme Siciliano, 122**

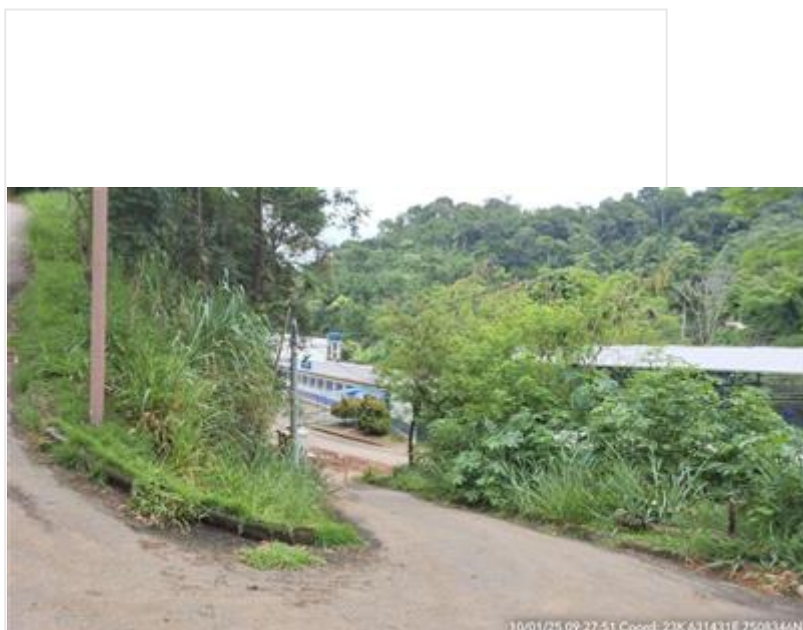
Foto\_acesso-20250110-122750.jpg

**Veicular**

**Pavimentado**

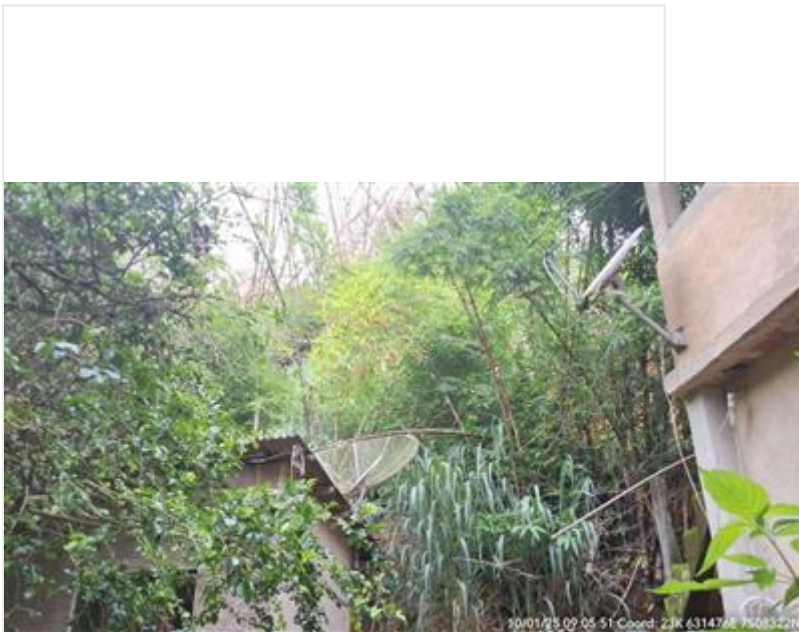
Foto\_encos\_nat-20250110-120550.jpg

**20 - 50m**

**60**

**Casas em meia encosta encaixadas em área de drenagem natural da encosta, área de intenso fluxo de água**

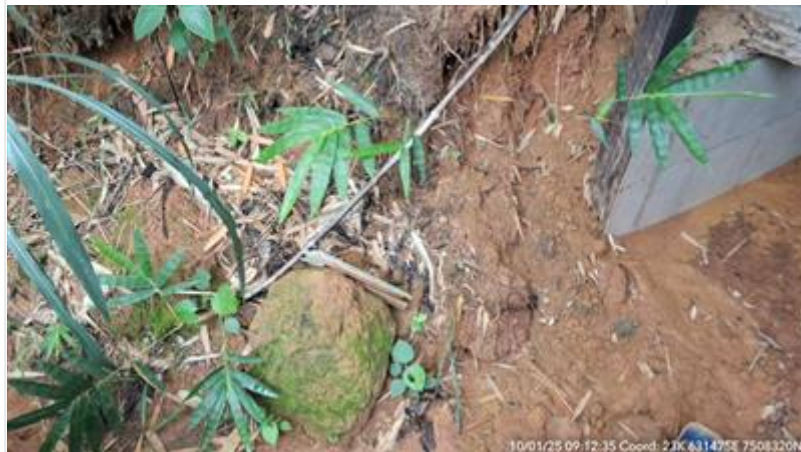
Foto\_material-20250110-121233.jpg

- **Solo residual**
- **Rocha alterada**
- **Rocha São**

**Espessa camada de solo, com blocos de rocha, alguns mobilizados na base da encosta**

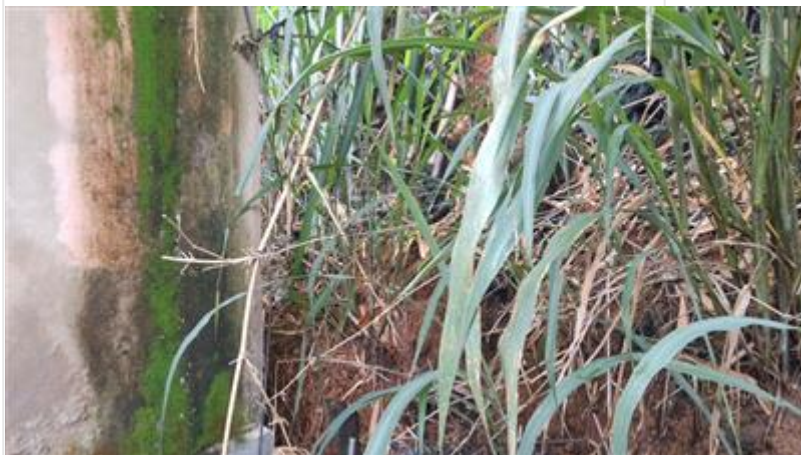
Foto\_talude\_casa-20250110-120721.jpg

**1 - 2m**

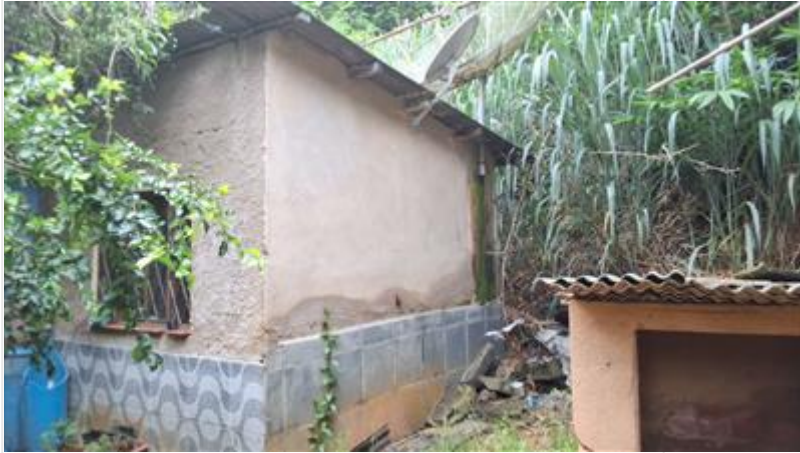
Foto\_vulnerabilidade-20250110-120803.jpg

**Alvenaria**

**Média: Danos esperados relacionados a trincas e colapso parcial nas paredes**

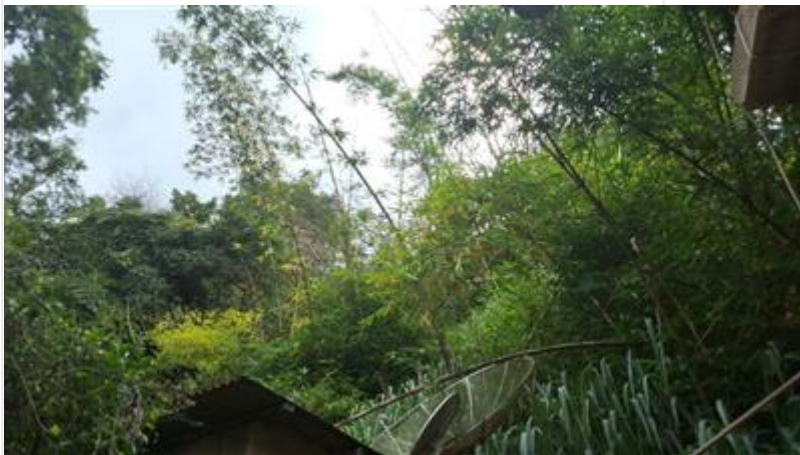
Foto\_Vegetacao\_postes\_inclinadas\_tombados-20250110-120...

- **Cicatrizes**
- **Erosão laminar**
- **Vegetação/postes inclinadas/tombados**

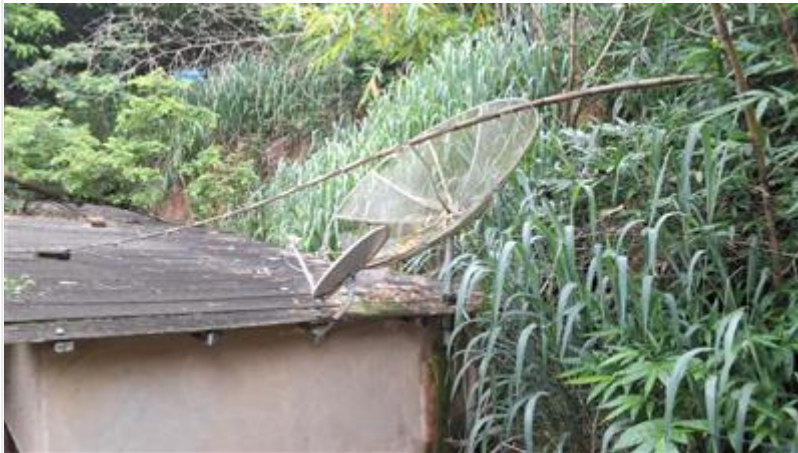
Foto\_deslizamento-20250110-120951.jpg

**Planar**

**Deslizamento do início de 2024 que destruiu cômodo de uma das casas e entrou dentro de outra casa; as duas edificações encontram-se desocupadas. Material mobilizado constituído de solo e blocos de rocha.**

**Área com histórico de perda constante de material na encosta, que é uma área natural de drenagem. No início de 2024, ocorreu um deslizamento de solo e blocos de rocha, que destruiu o cômodo de uma casa e atingiu os fundos de outra, onde moravam pessoas idosas, as quais desocuparam o local após o evento. De acordo com moradores, as casas a montante não possuíam esgotamento sanitário até pouco tempo atrás, e a água servida era lançada diretamente na encosta.**

- **Sirenes**
- **Nudec**
- **Educação e Conscientização da população**

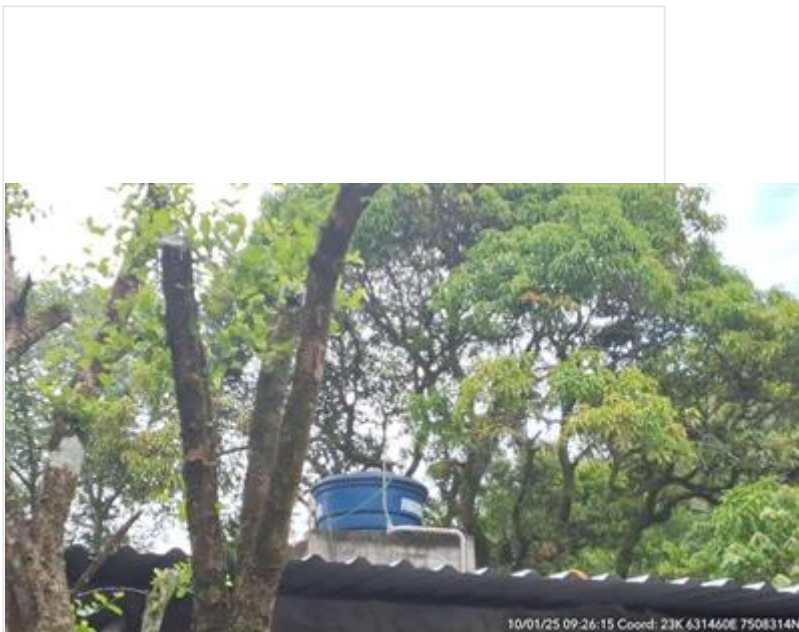
Foto\_agua-20250110-122614.jpg

**Concentração de água em superfície (enxurrada)**

- **Esgoto**

- **Inexistente**

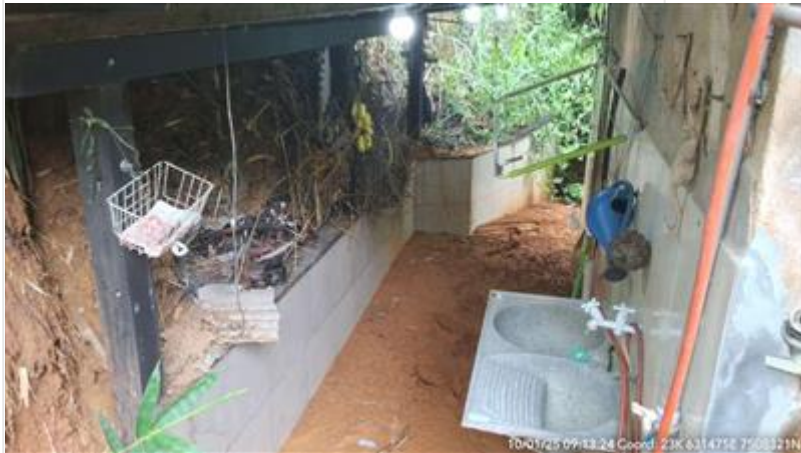
Foto1-20250110-121324.jpg

**Material retido aos fundos da casa**
