## FICHA DE CAMPO

**MD\_HumbertoAntunes\_228**

**MD\_HumbertoAntunes\_228\_JP\_TS\_\_6**

**Rua Dr. Jayme Siciliano**

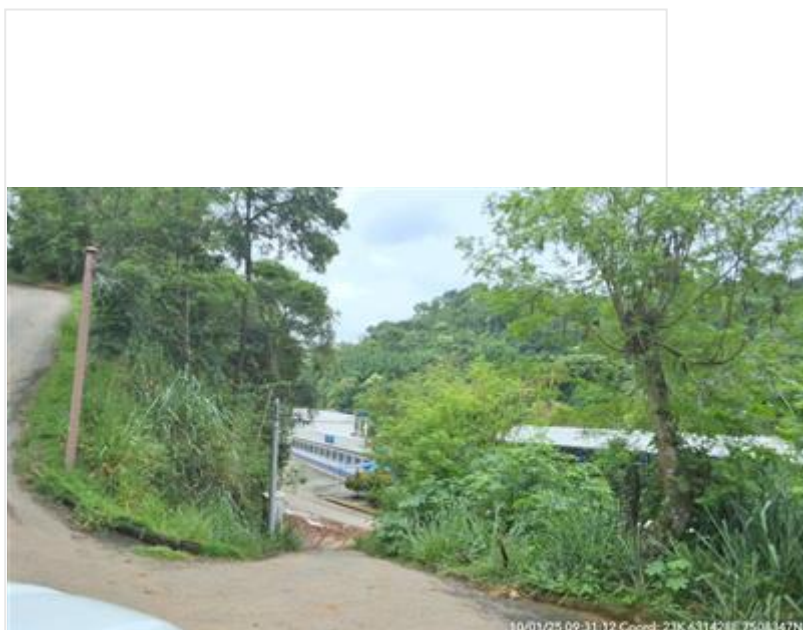
Foto\_acesso-20250110-123111.jpg

**Veicular**

**Pavimentado**

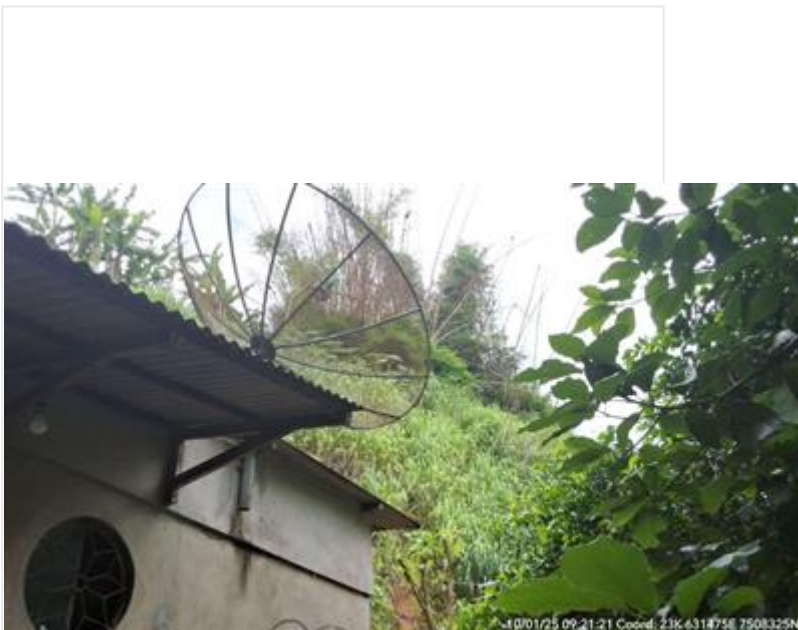
Foto\_encos\_nat-20250110-122120.jpg

**20 - 50m**

**60**

**Moradias localizadas próximo a drenagem natural, com encostas muito vegetadas.**

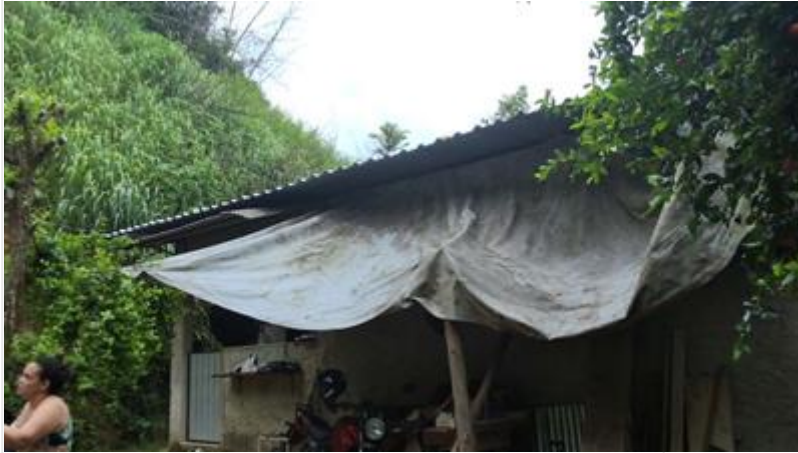
Foto\_cort\_mult-20250110-122201.jpg

**5 - 20m**

**80**

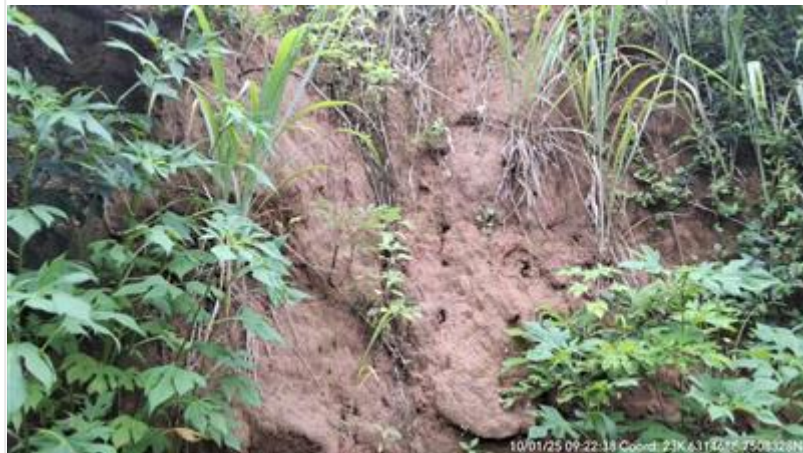
Foto\_material-20250110-122237.jpg

- **Solo residual**

**Espessa camada de solo com blocos angulares de rocha.**

**Matacão (25,6 cm a 4m)**

**Angulares**

**Na base**

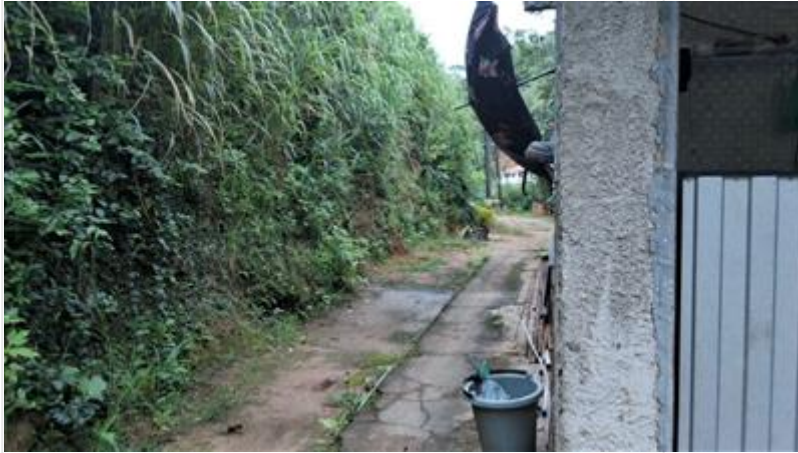
Foto\_talude\_casa-20250110-122310.jpg

**1 - 2m**

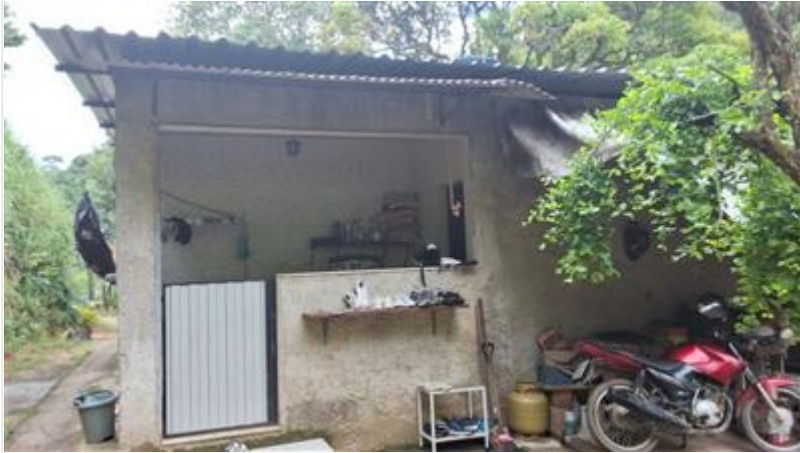
Foto\_vulnerabilidade-20250110-122333.jpg

**Alvenaria**

**Baixa: Danos Estruturais não esperados**

**Sim**

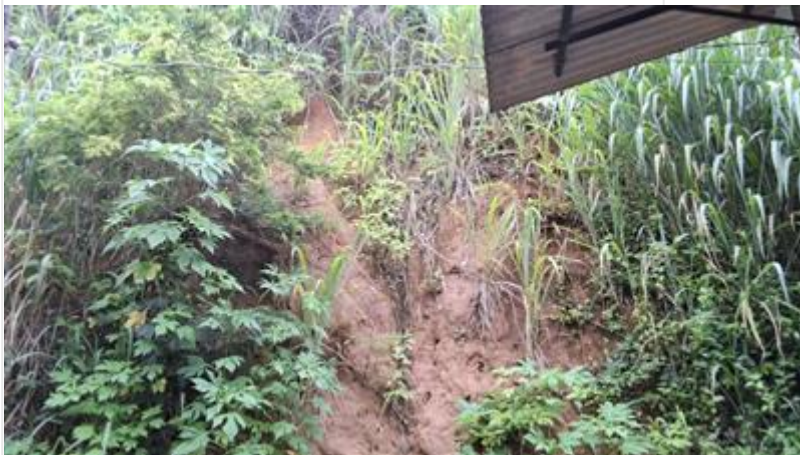
Foto\_Cicatrizes-20250110-122400.jpg

- **Cicatrizes**
- **Erosão laminar**
- **Sulcos**

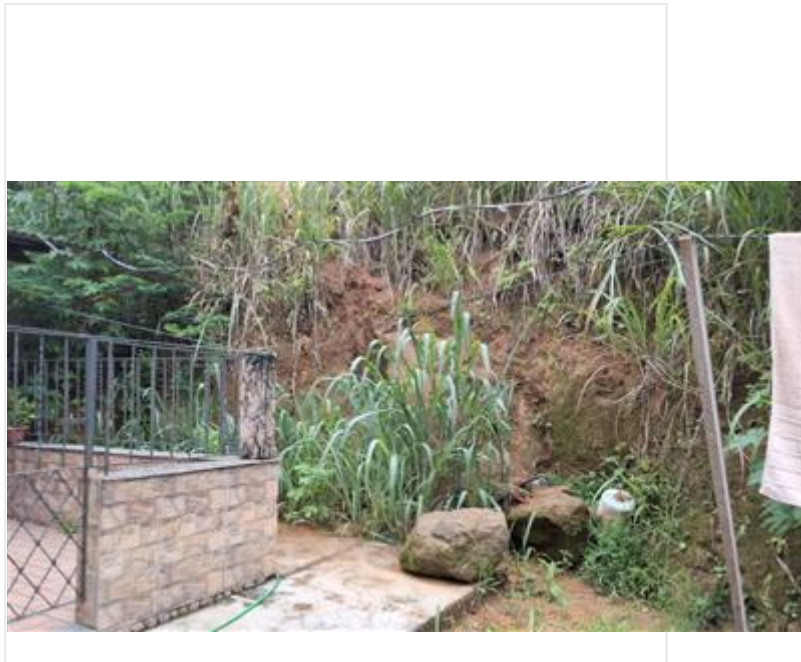
Foto\_Movimentos\_gravitacionais\_de\_queda\_livre-20250110-...

**Queda de blocos**

**Processo envolve a queda de blocos angulares, com mobilização de solo**

**Sim**

**Encosta com grupo de moradias em seu topo e outras moradias em sua base. O corte próximo à moradia a jusante apresenta histórico de mobilização de material, com queda de blocos rochosos angulares. A moradia situada no fundo da drenagem sofre com forte fluxo de água superficial em períodos chuvosos. Moradora relatou que as casas a montante da encosta não possuíam sistema de esgoto até pouco tempo atrás, despejando o mesmo diretamente na encosta.**

- **Sirenes**
- **Nudec**
- **Sinalização e Orientação de Alerta**
- **Educação e Conscientização da população**

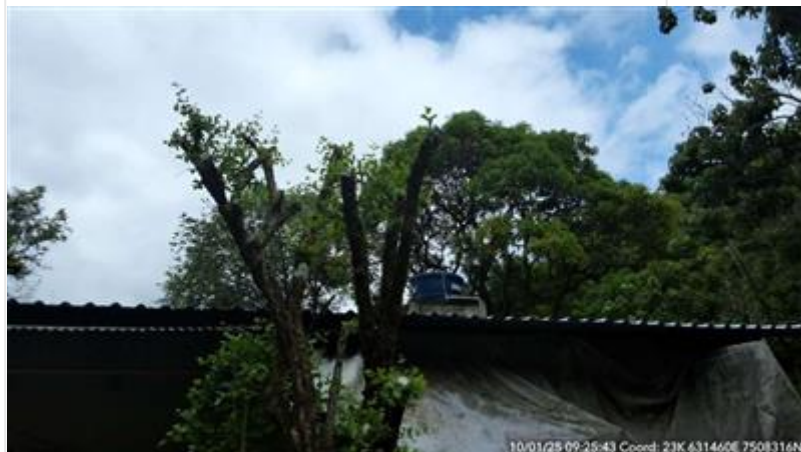
Foto\_agua-20250110-122541.jpg

**Concentração de água em superfície (enxurrada)**

- **Inexistente**

**Sem mina aparente**
