## FICHA DE CAMPO

**MD\_Ipês\_352**

**MD\_Ipês\_352\_DS\_TB\_\_1**

**Das Jabuticabeiras, número 2725**

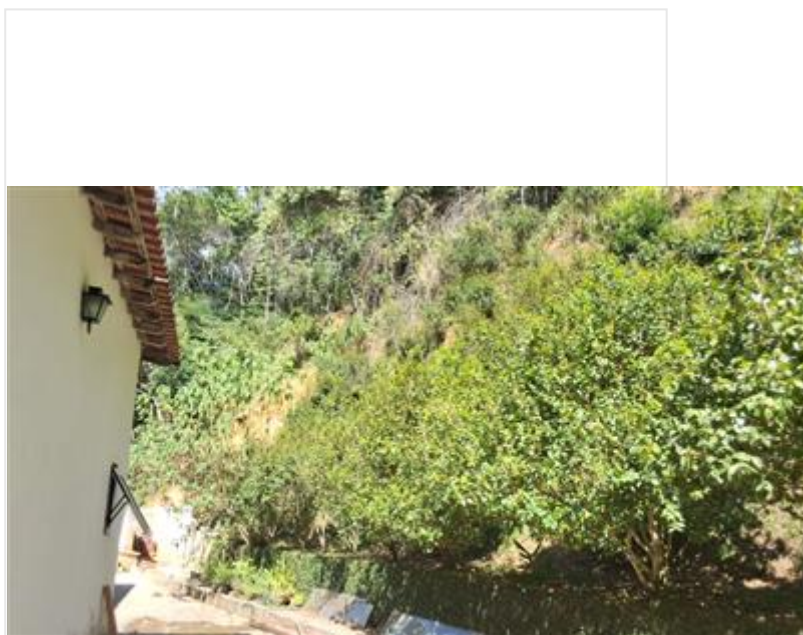
Foto do talude de corte único:

**5 - 20m**

**75**

**Corte único em base de encosta, com cerca de 9 metros de altura. Há edificações em sua base.**

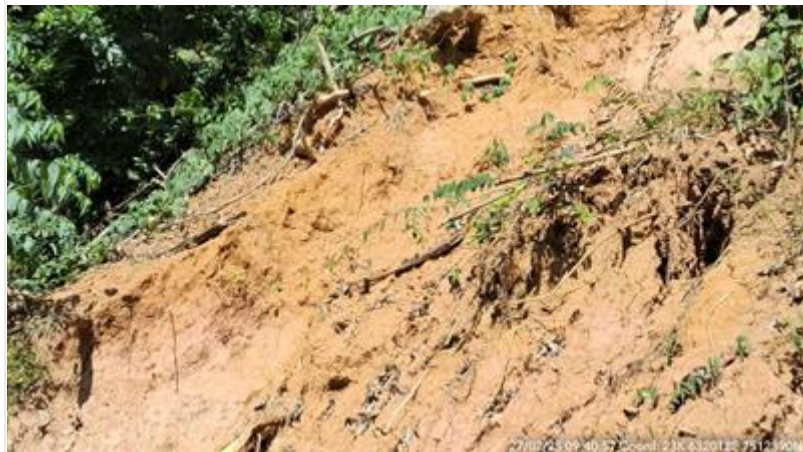
Foto do material predominante:

- **Solo residual**

**Solo residual espesso.**

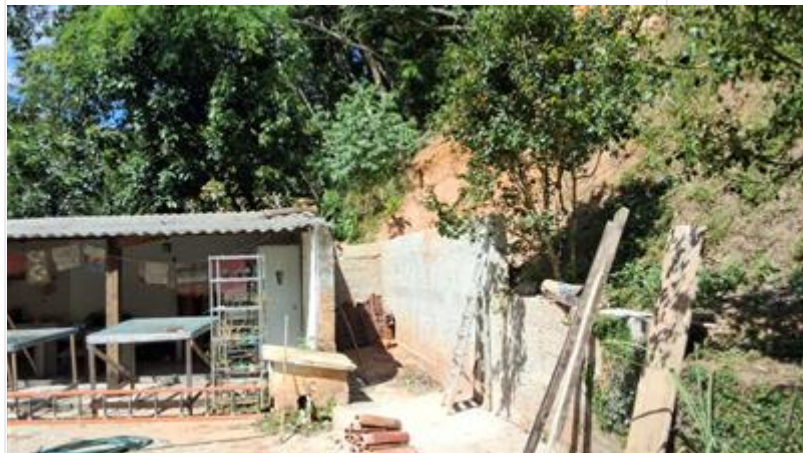
Foto Distância talude – casa

**1 - 2m**

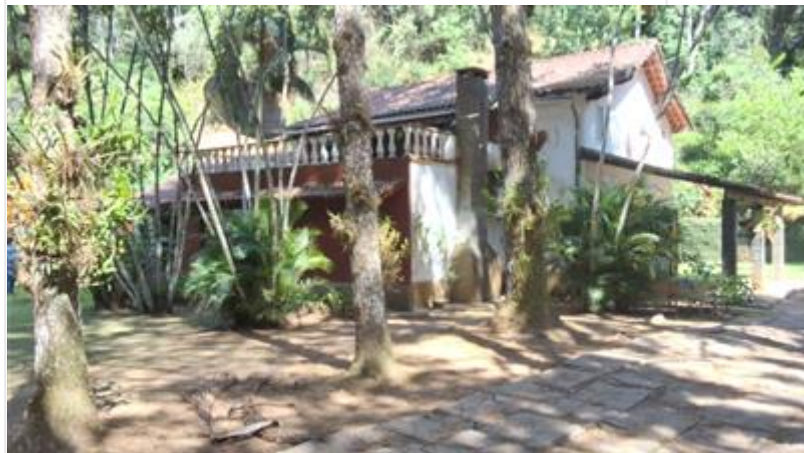
Foto do Vulnerabilidade:

**Alvenaria**

**Média: Danos esperados relacionados a trincas e colapso parcial nas paredes**

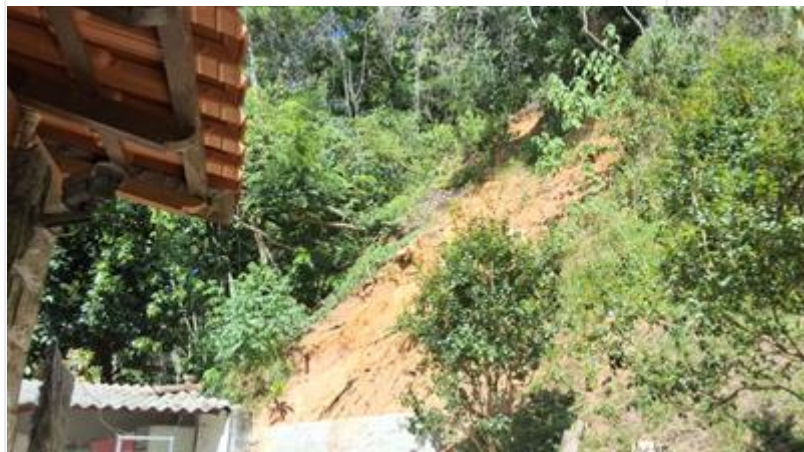
Foto Vegetação/postes inclinadas/tombados

- **Cicatrizes**
- **Erosão laminar**
- **Vegetação/postes inclinadas/tombados**
- **Sulcos**

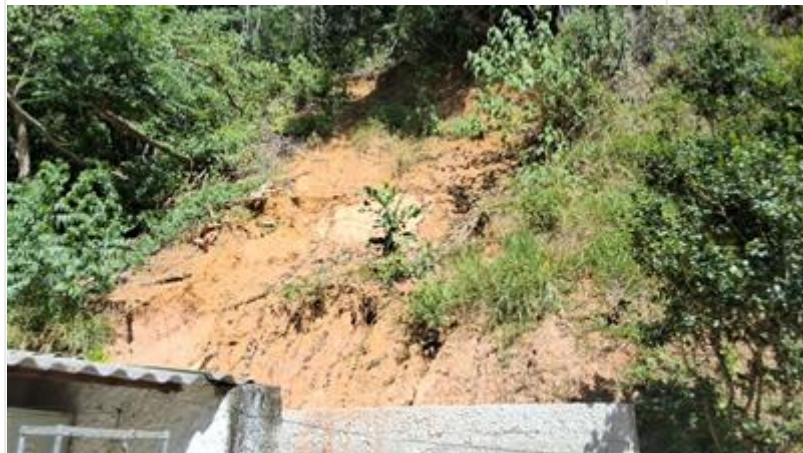
Foto do deslizamentos:

**Planar**

**Deslizamento ocorrido em 2024 com atingimento de área externa e parede de área de churrasqueira, sem danos aparentes. Há histórico de deslizamento de porte similar, ocorrido a cerca de 20 anos atrás; feições erosivas no trecho de cicatriz pretérita.**

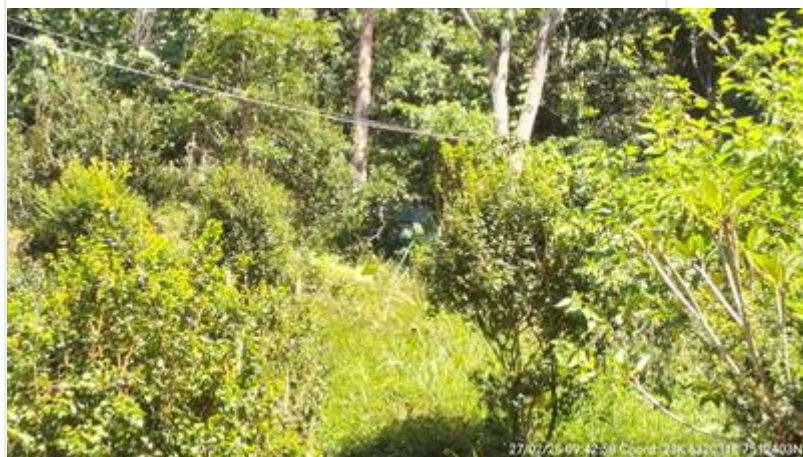
Foto da presença de água:

- **Inexistente**

**Sem mina aparente**

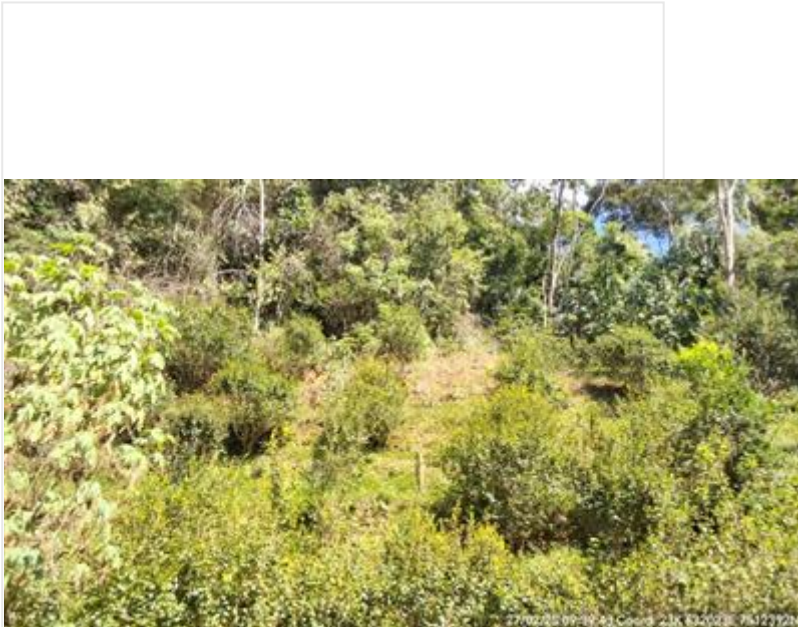
Foto1

**Detalhe para o trecho do talude com vegetação rasteiras e feições erosivas delineando a porção do talude onde houve o deslizamento mais antigo.**

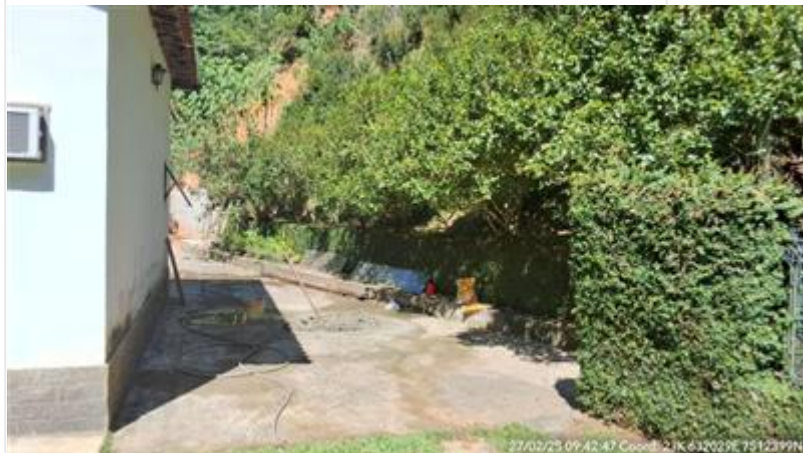
Foto2

**Visada lateral onde observa-se a distância da edificação ao talude. Trecho de solo exposto, porção superior esquerda, mostra a cicatriz recente.**

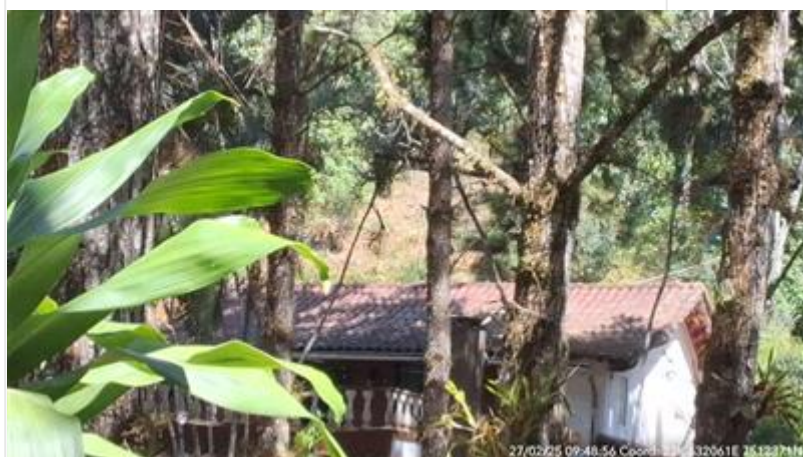
Foto3

**Detalhe para as feições erosivas, onde houve deslizamento pretérito, projetados para a edificação.**
