## FICHA DE CAMPO

**MD\_Ipês\_352**

**MD\_Ipês\_352\_DS\_TB\_\_2**

**das Jabuticabeiras, número 2689 (Sítio Meu Sonho)**

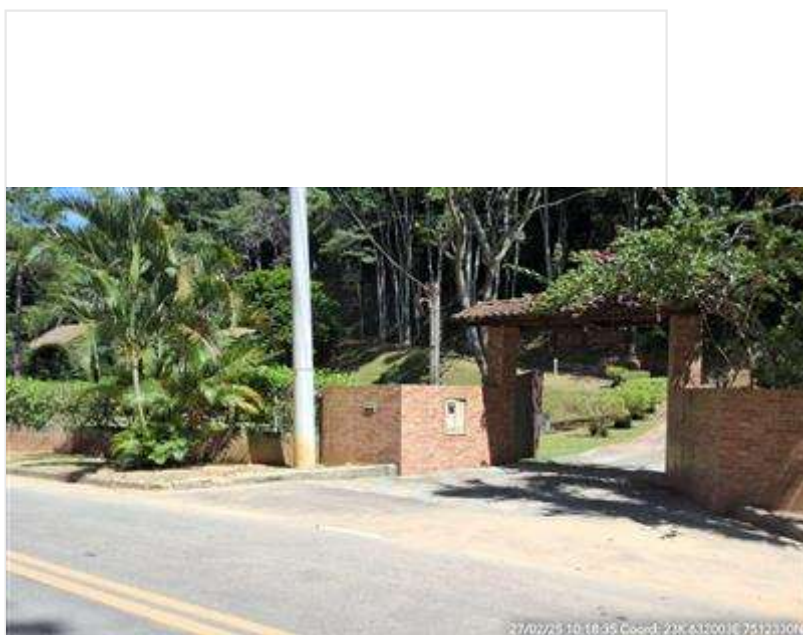
Foto do acesso:

**Veicular**

**Pavimentado**

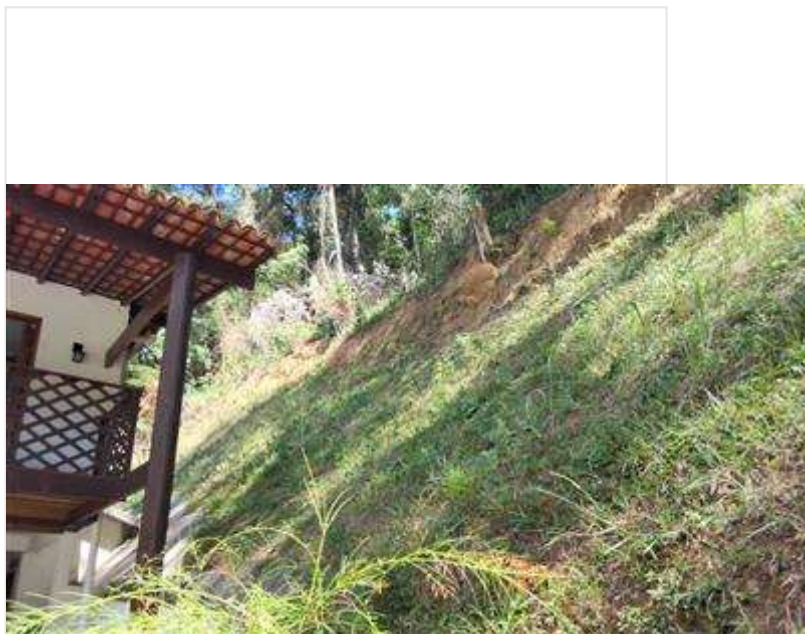
Foto do talude de corte único:

**5 - 20m**

**75**

**Corte em terreno para o assentamento de edificação de baixa vulnerabilidade estrutural.**

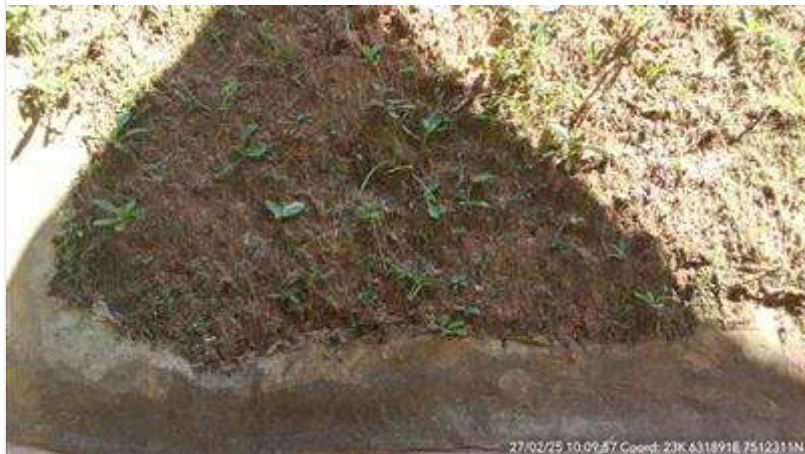
Foto do material predominante:

- **Solo residual**

**Solo residual espesso.**

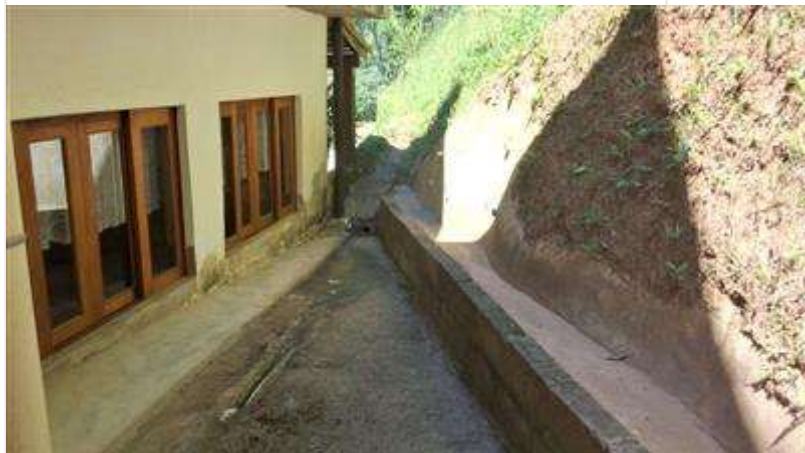
Foto Distância talude – casa

**1 - 2m**

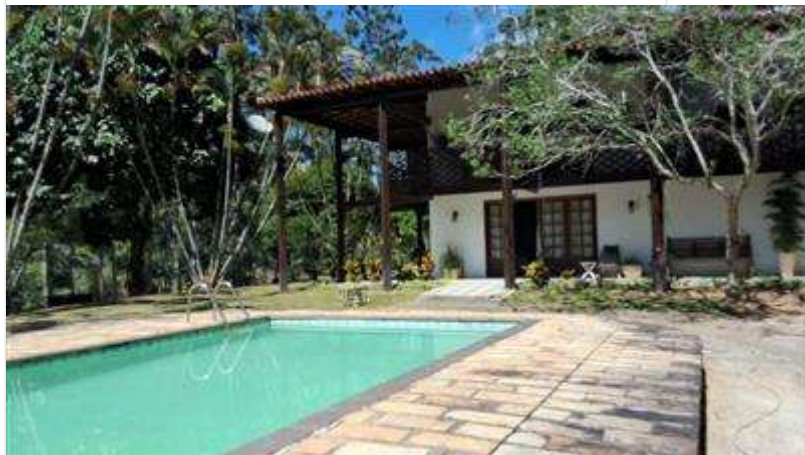
Foto do Vulnerabilidade:

**Alvenaria**

**Baixa: Danos Estruturais não esperados**

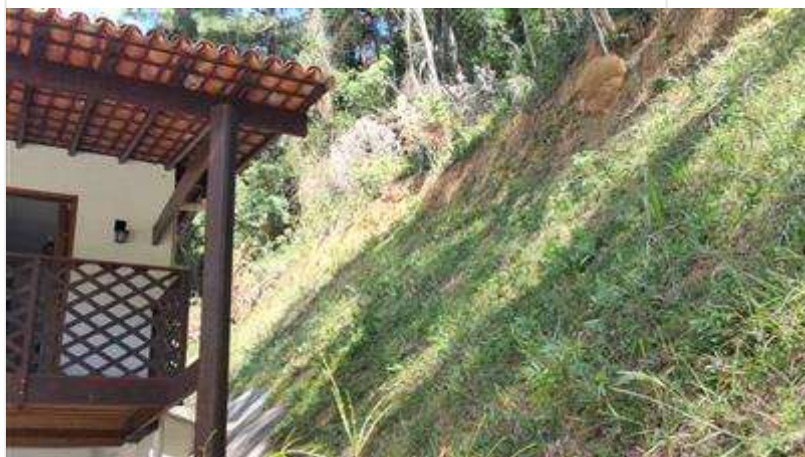
Foto Vegetação/postes inclinadas/tombados

- **Erosão laminar**
- **Vegetação/postes inclinadas/tombados**

**Setor caracterizado por corte em talude para assentamento de edificação de baixa vulnerabilidade estrutural. Há, na base do talude, muro e concreto projetado com drenos e, na porção superior, feições erosivas ativas e a presença de espécies arbóreas inclinadas a jusante, em processo inicial para exposição de suas raízes.**

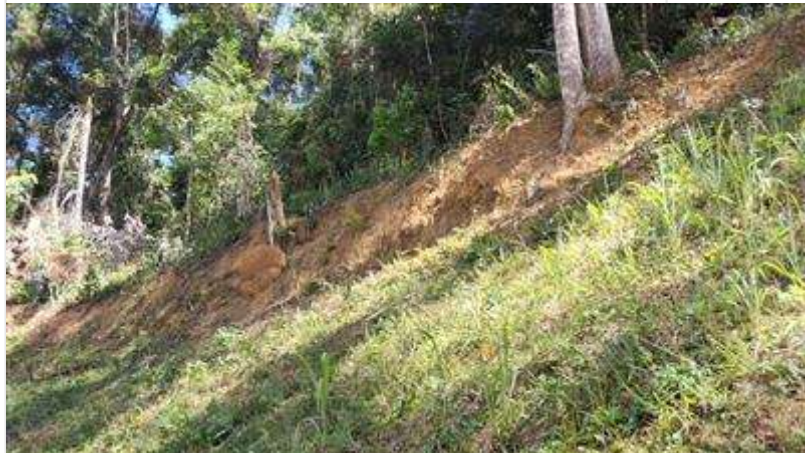
## Foto Erosão Laminar

**Identificação de processos erosivos ativos promovendo a exposição de solo e a exposição inicial de raízes de espécies arbóreas.**

- Sirenes
- Nudec
- Sinalização e Orientação de Alerta
- Educação e Conscientização da população

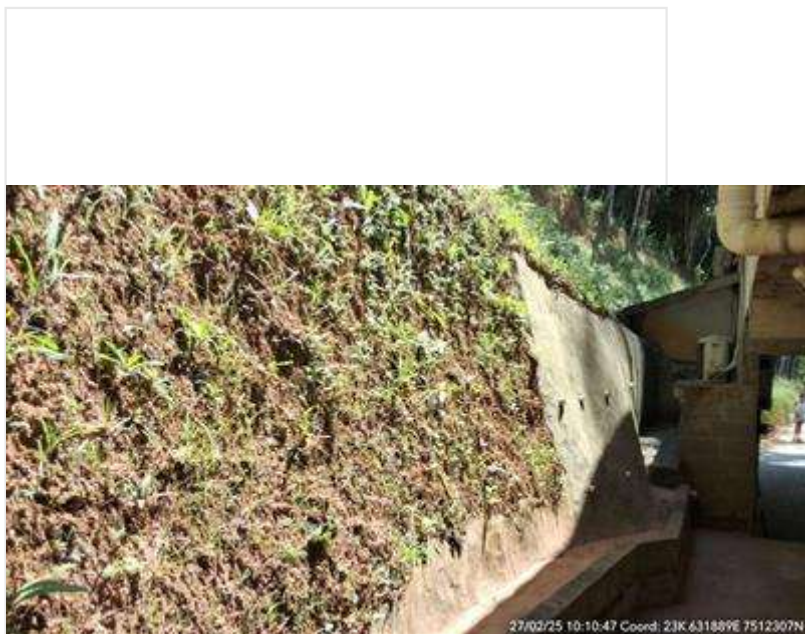
Foto da presença de água:

- **Precário**

**Sem mina aparente**

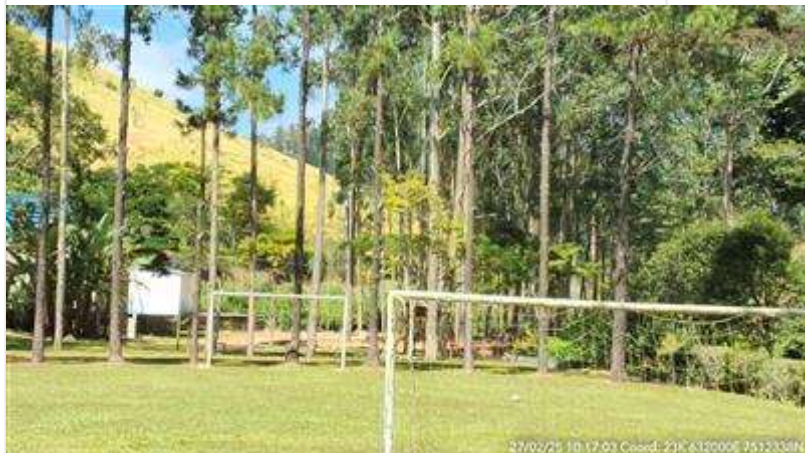
Foto1

**Trecho plano do terreno correspondente a feição similar a exposição de solo observada em imagem aérea; sobreposição de solo em terreno plano.**
