## FICHA DE CAMPO

**MD\_Ipês\_352**

**MD\_Ipês\_352\_DS\_TB\_\_3**

**Rua Sao José, número 54**

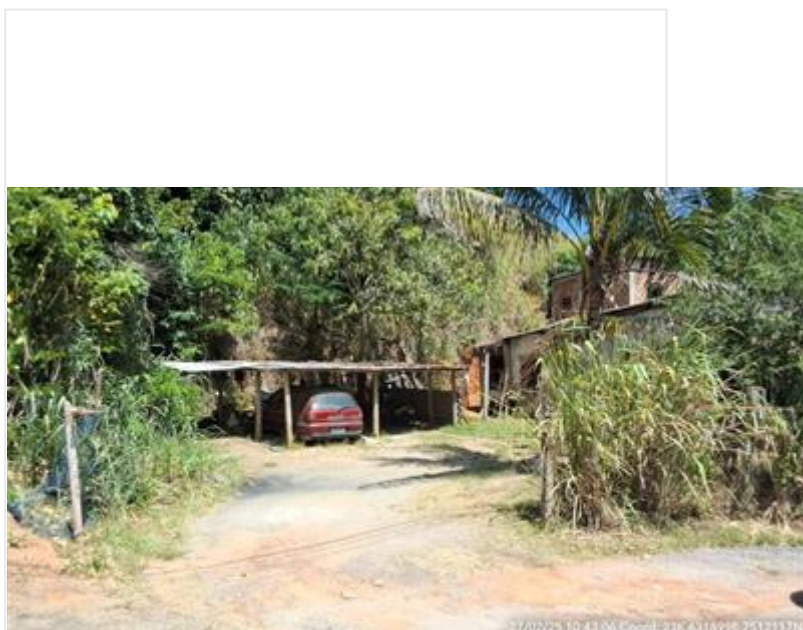
Foto do acesso:

**Veicular**

**Não Pavimentado**

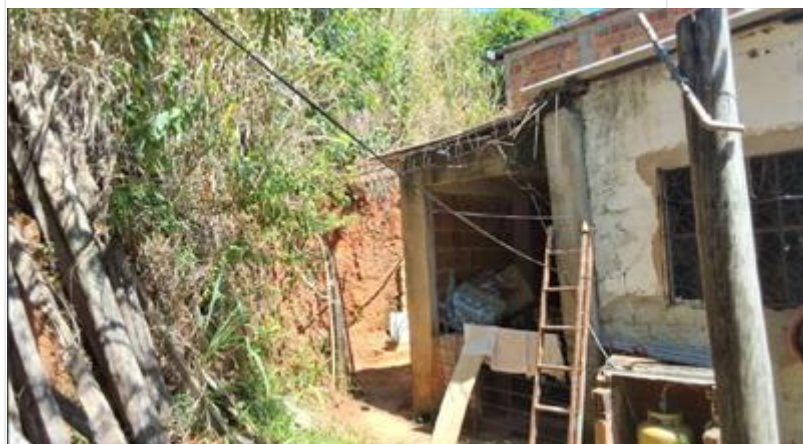
Foto do talude de cortes múltiplos:

- **Taludes de corte múltiplos**

**1 - 5m**

**90**

**Cortes múltiplos verticalizados com assentamento de edificações a distâncias nulas de suas base e topo.**

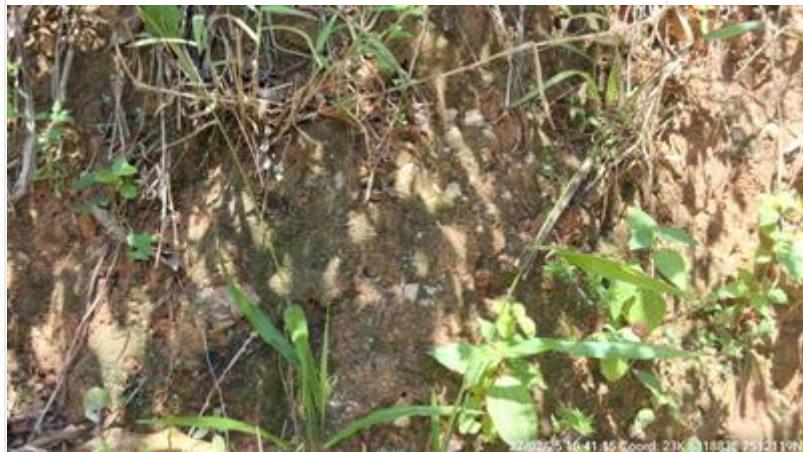
Foto do material predominante:

- **Solo residual**

**Solo residual com exposição pontual de pedaços de veios de quartzo.**

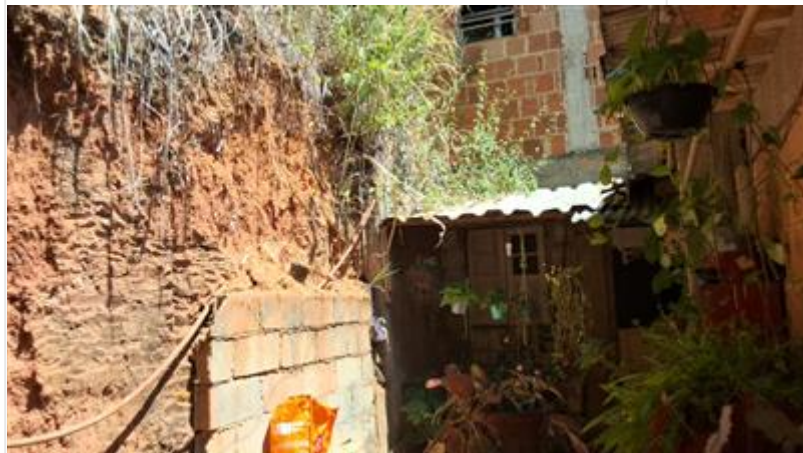
Foto Distância talude – casa

**Nulo**

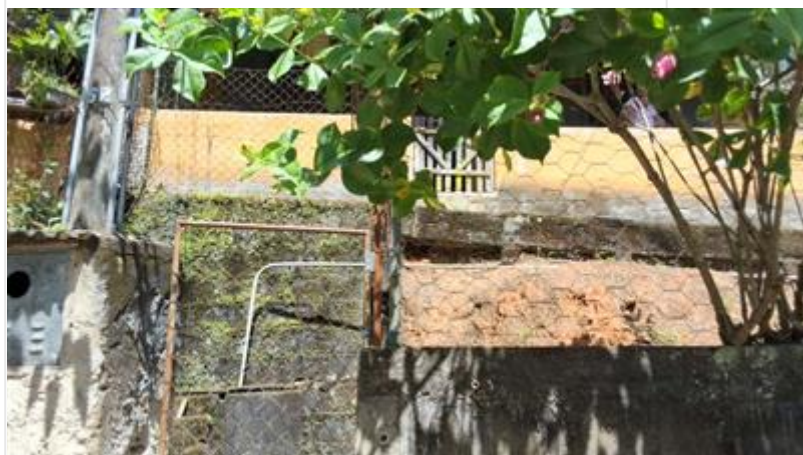
Foto Distância topo do talude - base da casa

**Nulo**

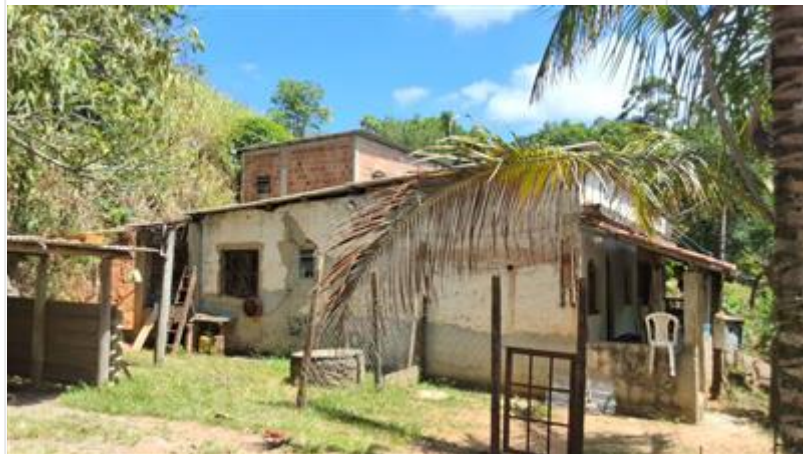
Foto do Vulnerabilidade:

**Alvenaria**

**Alta: Danos estruturais esperados com excessivas deformações das estruturas, colapso parcial dos domicílios**

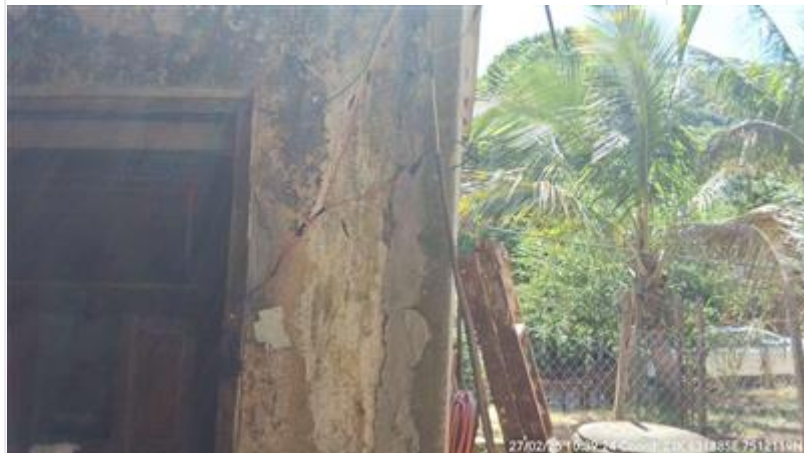
## Foto Trincas em moradias

**Setor caracterizado por edificações de alta vulnerabilidade construídas junto a taludes de corte, a distâncias nulas de bases e cristas. Observou-se a presença de uma cicatriz de deslizamento no talude a montante, com colapso parcial de muro de concreto, além de outras feições, como: trincas em moradia e em muro com suposta função de contenção (talude jusante), descalçamento inicial de base de edificação e feições erosivas, além de ângulos negativos.**

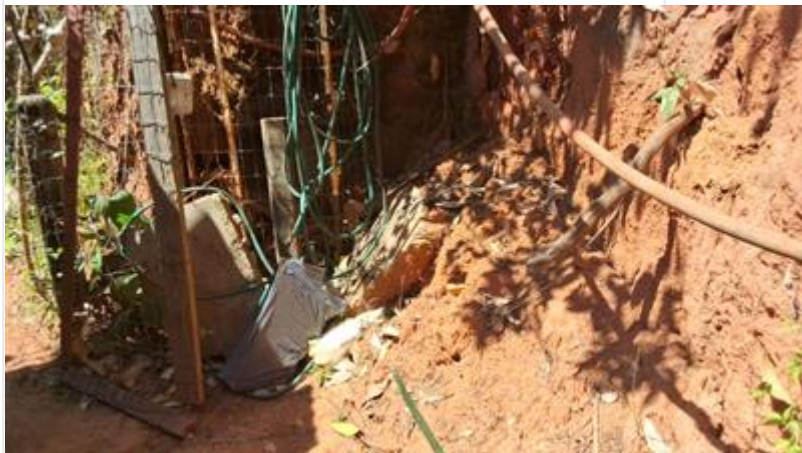
Foto Estrutura colapsada

**Deslizamento planar deflagrado em crista do talude com colapso parcial de muro de bloco de concreto.**

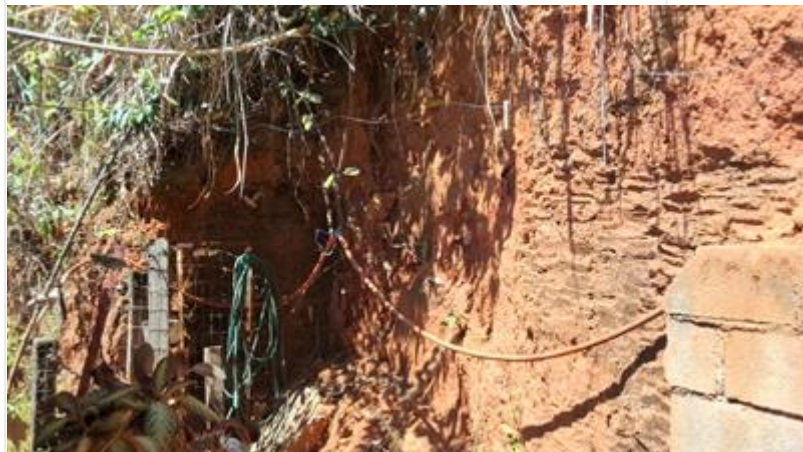
Foto do deslizamentos:

**Planar**

**Sim**

- **Sirenes**
- **Nudec**
- **Sinalização e Orientação de Alerta**
- **Educação e Conscientização da população**

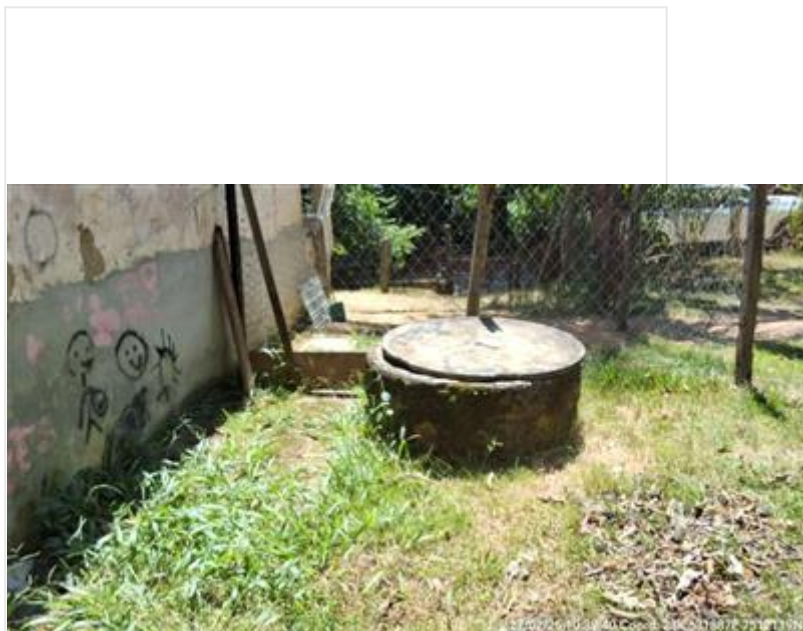
Foto da presença de água:

- **Sem vazamento aparente**

- **Inexistente**

**Sem mina aparente**
