## FICHA DE CAMPO

**MD\_Ipês\_352**

**MD\_Ipês\_352\_DS\_TB\_\_4**

**Das Jabuticabeiras, número 2048**

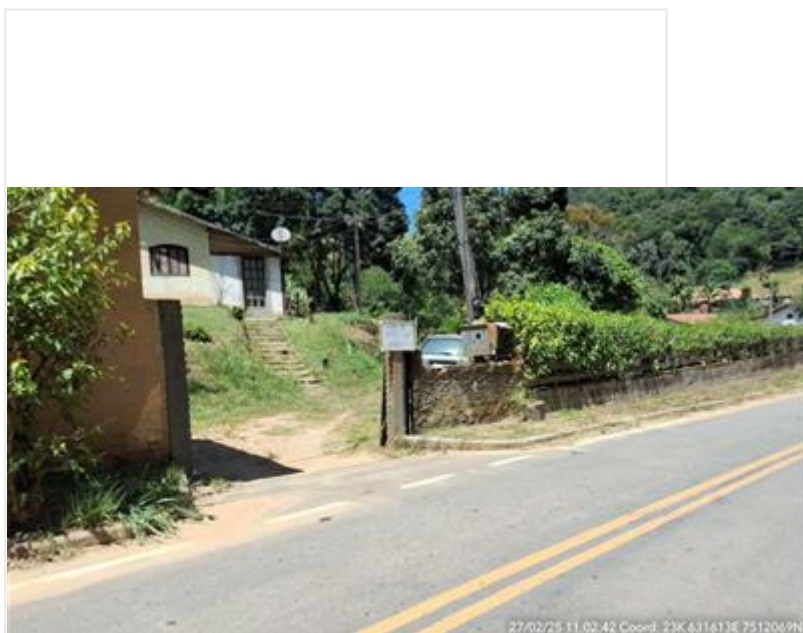
Foto do acesso:

**Veicular**

**Pavimentado**

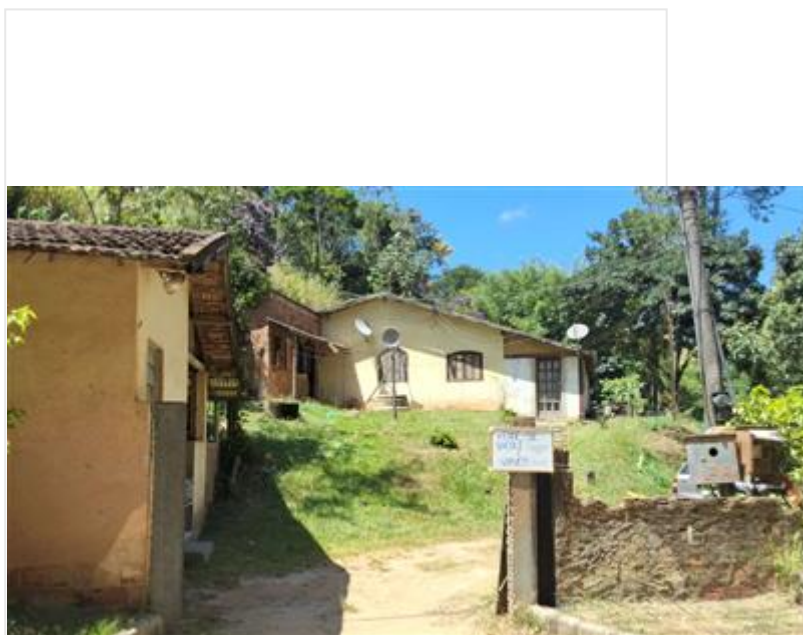
Foto do talude de cortes múltiplos:

**1 - 5m**

**90**

**Cortes múltiplos em talude para assentamento de edificações de alta vulnerabilidade estrutural e precariedade de saneamento.**

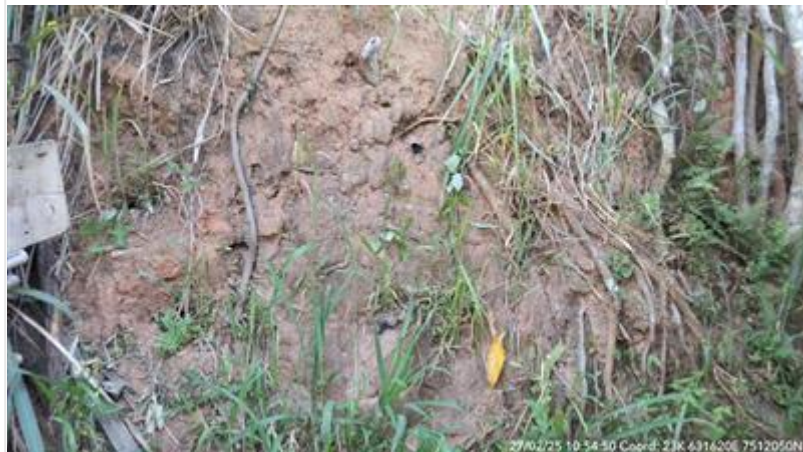
Foto do material predominante:

- **Solo residual**

**Solo residual espesso.**

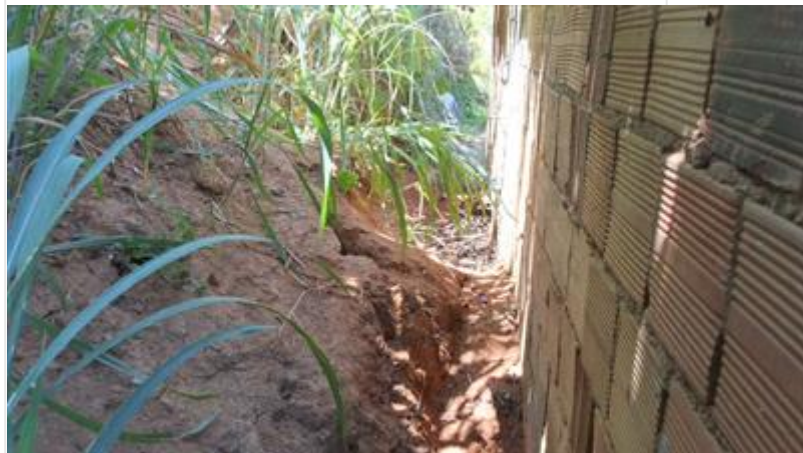
Foto Distância talude – casa

**Nulo**

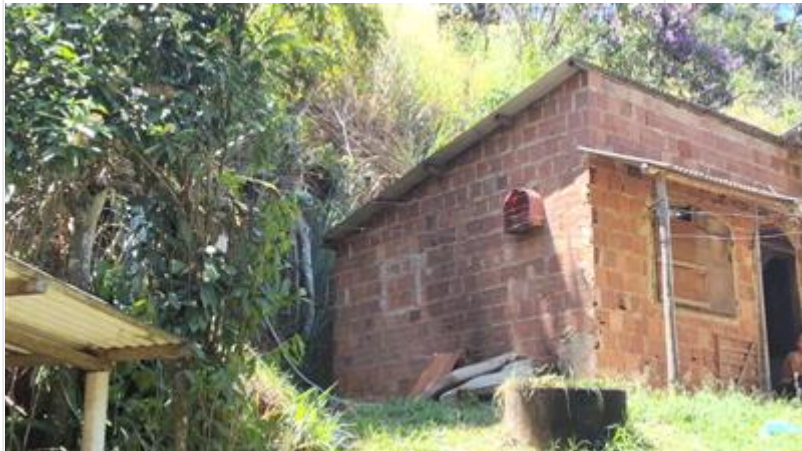
Foto do Vulnerabilidade:

**Alvenaria**

**Alta: Danos estruturais esperados com excessivas deformações das estruturas, colapso parcial dos domicílios**

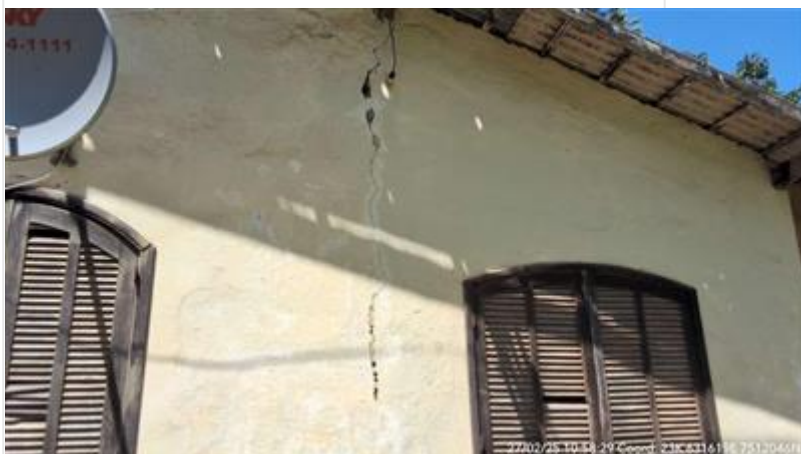
Foto Trincas em moradias

- **Cicatrizes**
- **Erosão laminar**
- **Trincas em moradias**
- **Trincas no terreno**

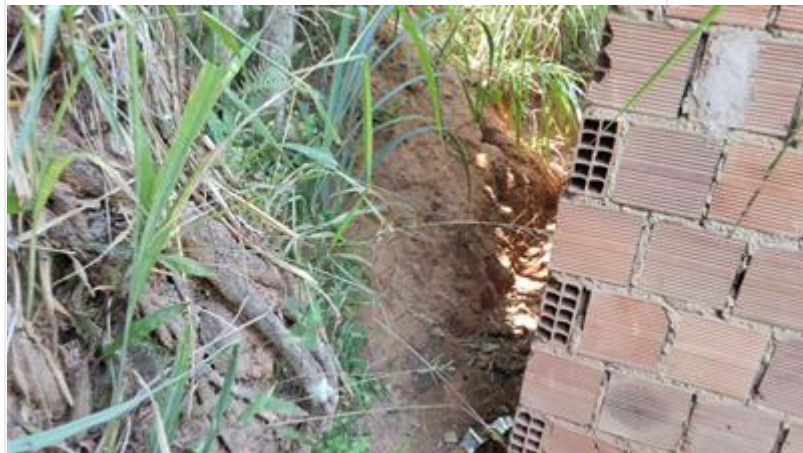
Foto do deslizamentos:

**Planar**

**Duas cicatrizes de deslizamento similares, deflagradas na crista de talude de corte e sem impacto as edificações.**

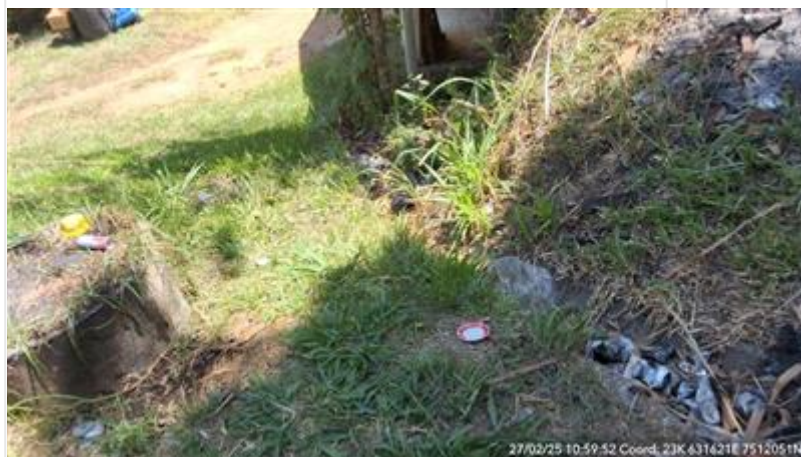
Foto da presença de água:

**Lançamento de água servida em superfície**

- **Água**

- **Inexistente**

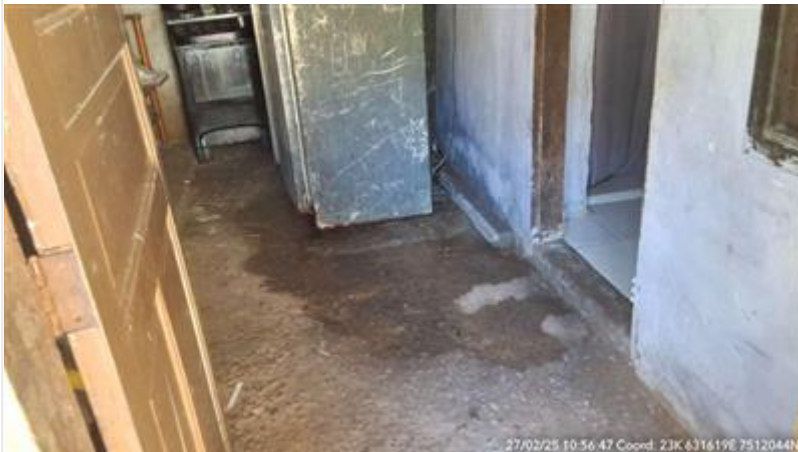
Foto1

**Observação de concentração de água/esgoto na base do talude, adentrando a edificação.**
