## FICHA DE CAMPO

**MD\_Ipês\_369**

**MD\_Ipês\_369\_DS\_TB\_\_1**

**das Margaridas, número 45**

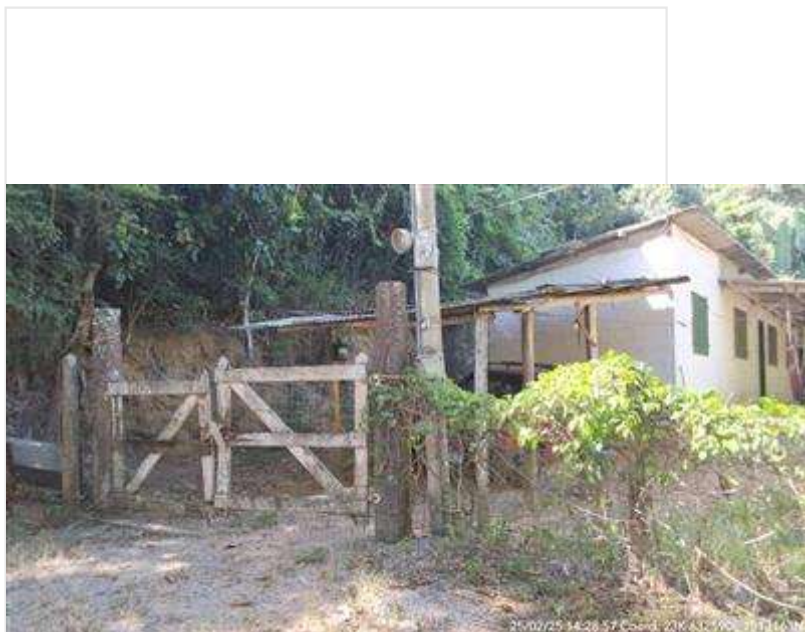
Foto do acesso:

**Veicular**

**Não Pavimentado**

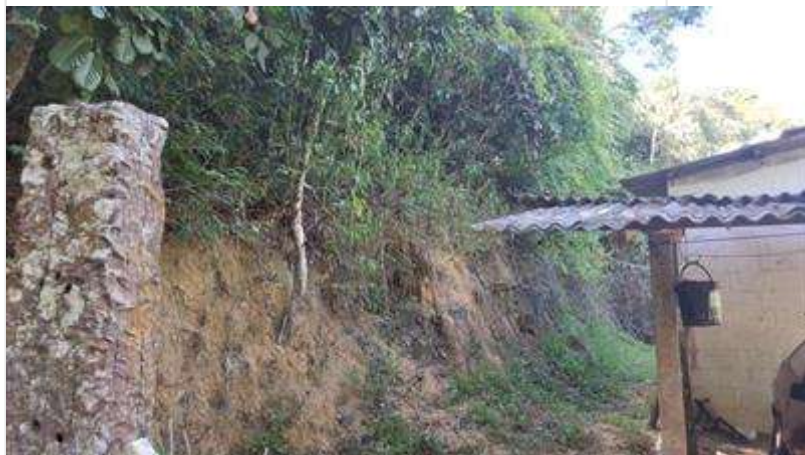
Foto do talude de corte único:

**1 - 5m**

**85**

**Talude de corte único com edificação junto a sua base, a cerca de 2 metros.**

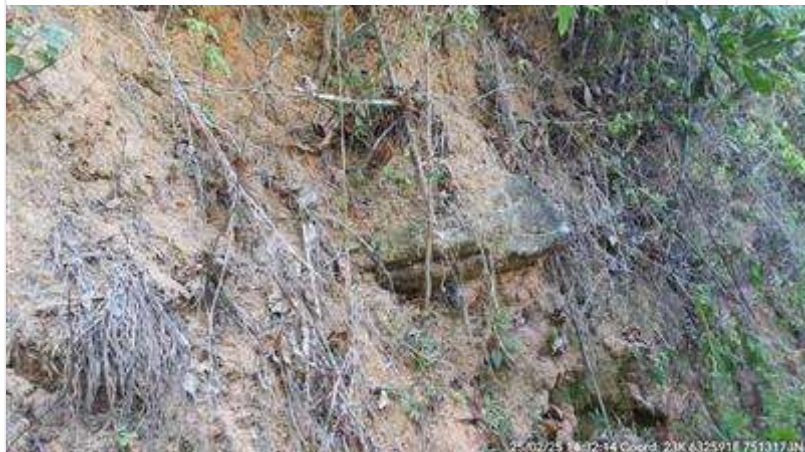
Foto do material predominante:

**Solo residual com a presença de blocos rochosos angulosos dispersos.**

**Matacão (25,6 cm a 4m)**

**Angulares**

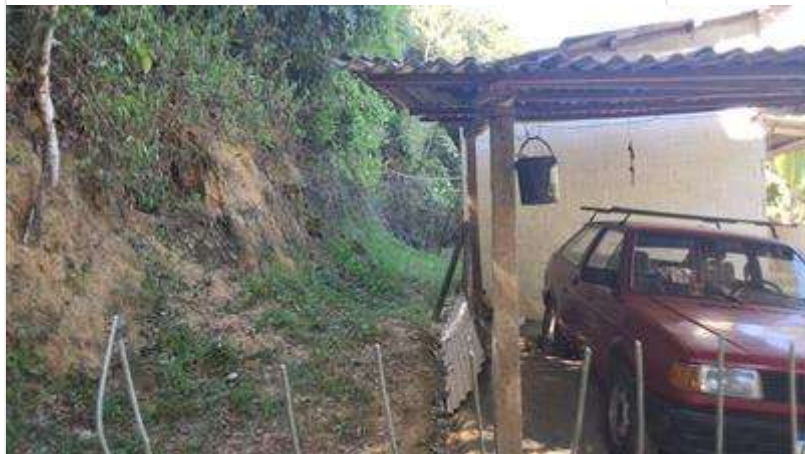
Foto Distância talude – casa

**1 - 2m**

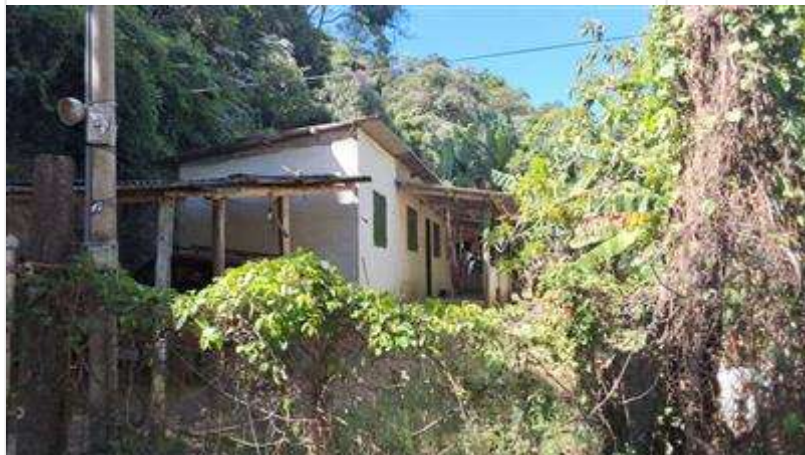
Foto do Vulnerabilidade:

**Alvenaria**

**Média: Danos esperados relacionados a trincas e colapso parcial nas paredes**

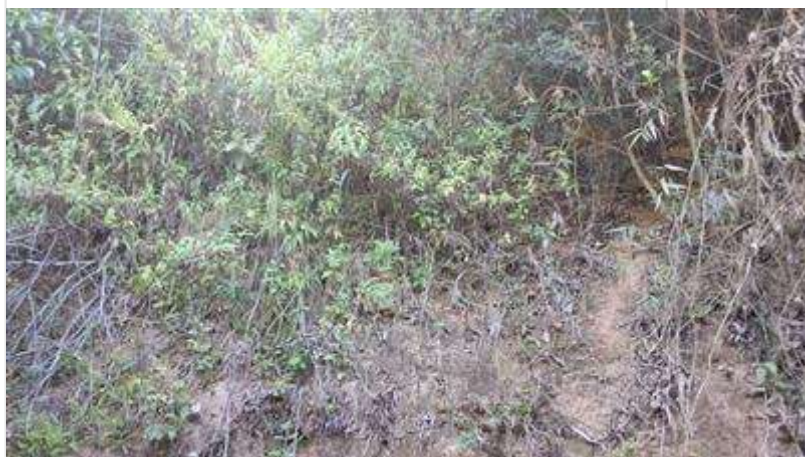
Foto Cicatrizes

- **Erosão laminar**
- **Cicatrizes**

**Deslizamento deflagrado em meio ao talude, ocorrido em 2023, tendo o material mobilizado impactado a edificação (sem danos estruturais aparentes). Cicatriz parcialmente encoberta por vegetação.**

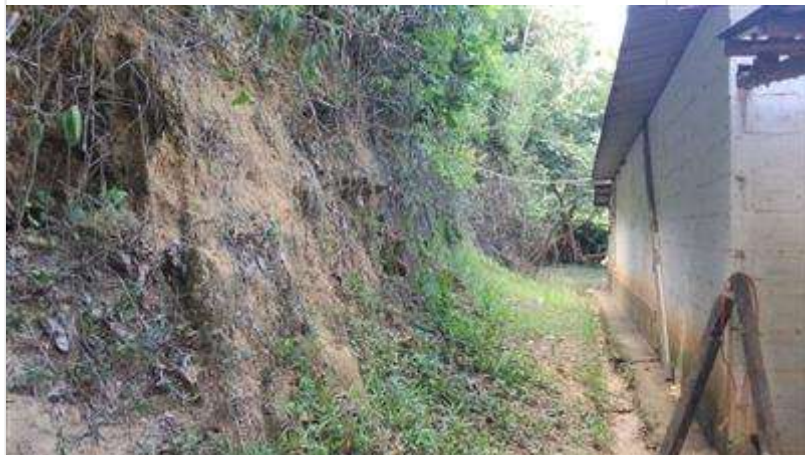
Foto do deslizamentos:

**Planar**

**Setor caracterizado por edificações de média vulnerabilidade estrutural construídas a cerca de 2 m de base de talude de corte. Observa-se a presença de uma cicatriz de deslizamento, ocorrida em 2023, sem danos aparentes a estrutura da moradia, além de feições erosivas.**

- **Sirenes**
- **Nudec**
- **Sinalização e Orientação de Alerta**
- **Educação e Conscientização da população**

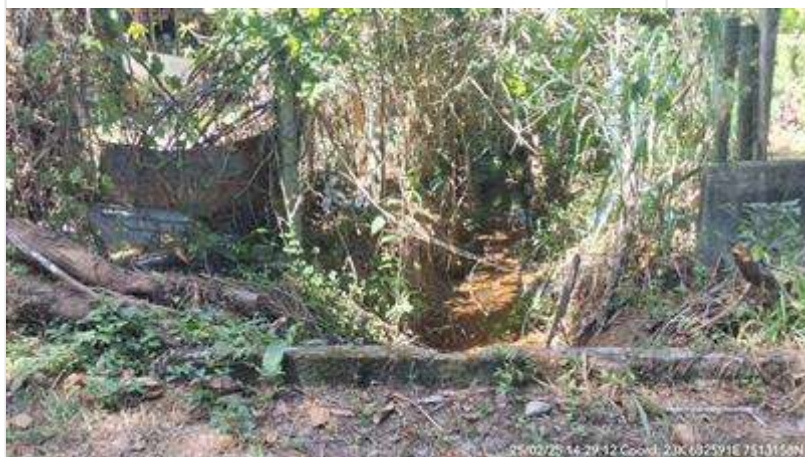
Foto da presença de água:

- **Sem vazamento aparente**

- **Inexistente**

**Sem mina aparente**
