## FICHA DE CAMPO

**MD\_Ipês\_369**

**MD\_Ipês\_369\_DS\_TB\_\_2**

**Das Jabuticabeiras, número 430**

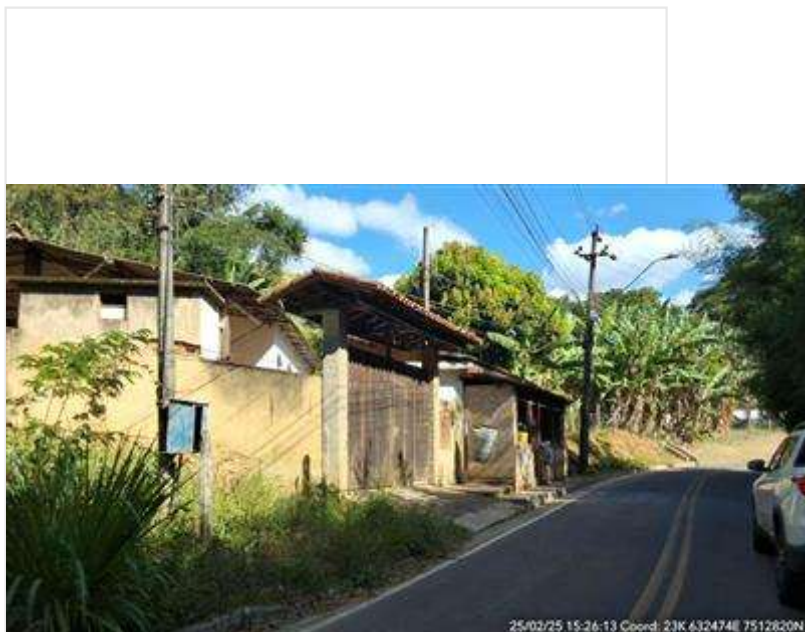
Foto\_acesso-20250225-182612.jpg

**Veicular**

**Pavimentado**

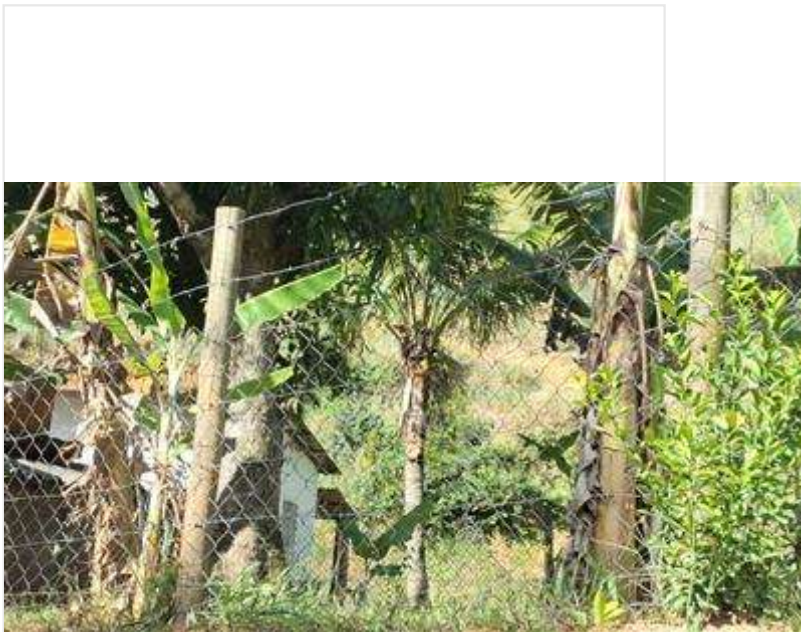
Foto\_cort\_un-20250225-183253.jpg

- **Talude de corte único**

**1 - 5m**

**90**

**Terreno de corte único com cerca de 4 metros de altura; há talude na base.**

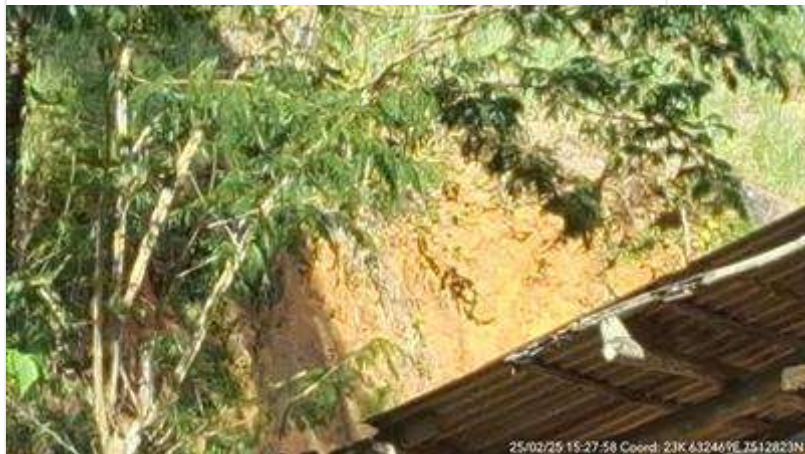
Foto\_material-20250225-182758.jpg

- **Solo residual**

**Solo residual espesso.**

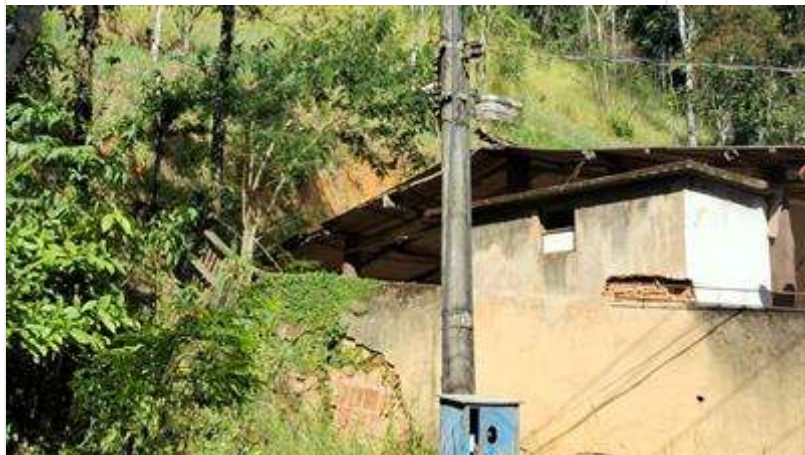
Foto\_talude\_casa-20250225-183400.jpg

**1 - 2m**

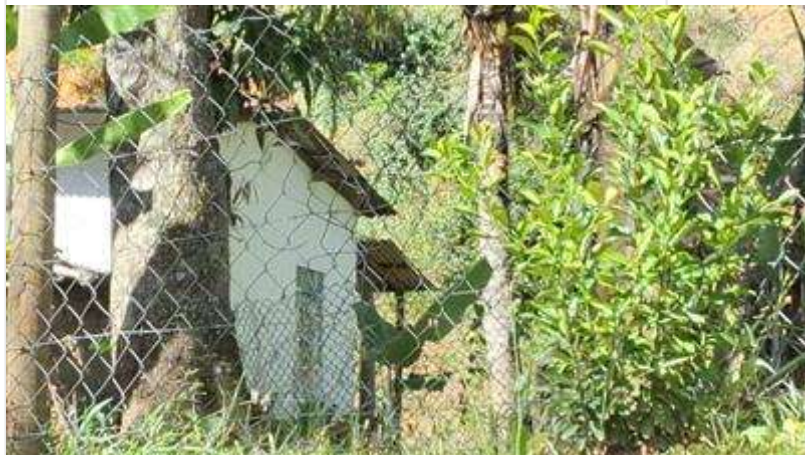
Foto\_vulnerabilidade-20250225-183122.jpg

**Alvenaria**

**Média: Danos esperados relacionados a trincas e colapso parcial nas paredes**

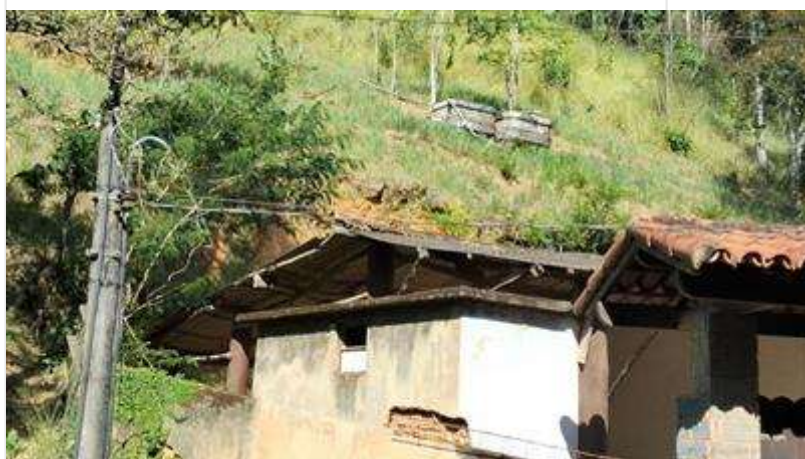
Foto\_Erosao\_Laminar-20250225-183513.jpg

- **Erosão laminar**

**Não foi identificado deslizamento no local, porém foram observadas feições de processos erosivos ativos.**

**Sim**

**Setor caracterizado por edificação de média vulnerabilidade estrutural, próxima a talude de corte onde foram observadas feições erosivas ativas (fundos do imóvel). Salienta-se a ausência de morador, sendo a análise realizada pelo lado de fora da moradia.**

- **Sirenes**
- **Nudec**
- **Sinalização e Orientação de Alerta**
- **Educação e Conscientização da população**

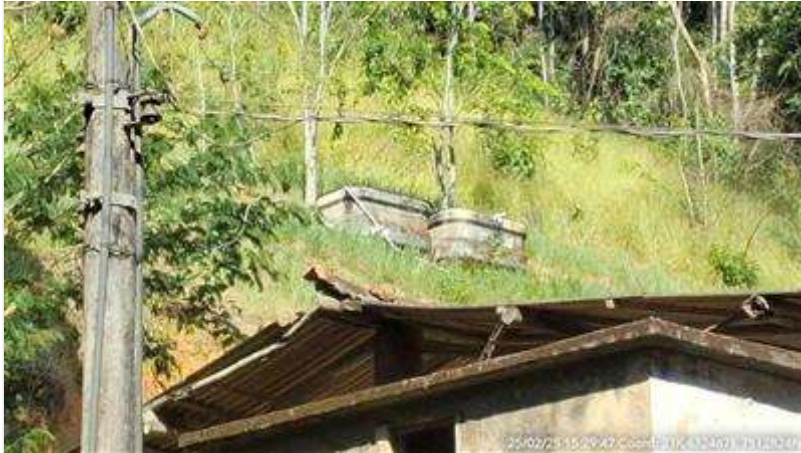
Foto\_agua-20250225-182946.jpg

- **Sem vazamento aparente**

- **Inexistente**

**Sem mina aparente**

**Fossa**
