## FICHA DE CAMPO

**MD\_Ipês\_369**

**MD\_Ipês\_369\_DS\_TB\_\_3**

**Sebastião Pereira da Rocha, casa 3**

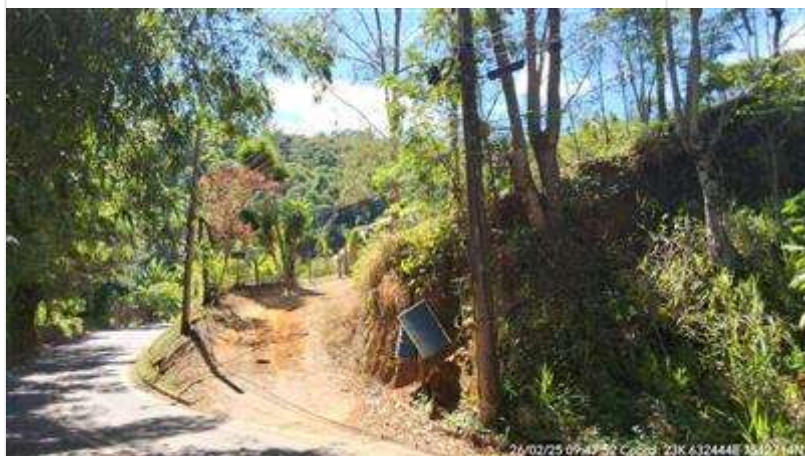
Foto do acesso:

**Veicular**

**Não Pavimentado**

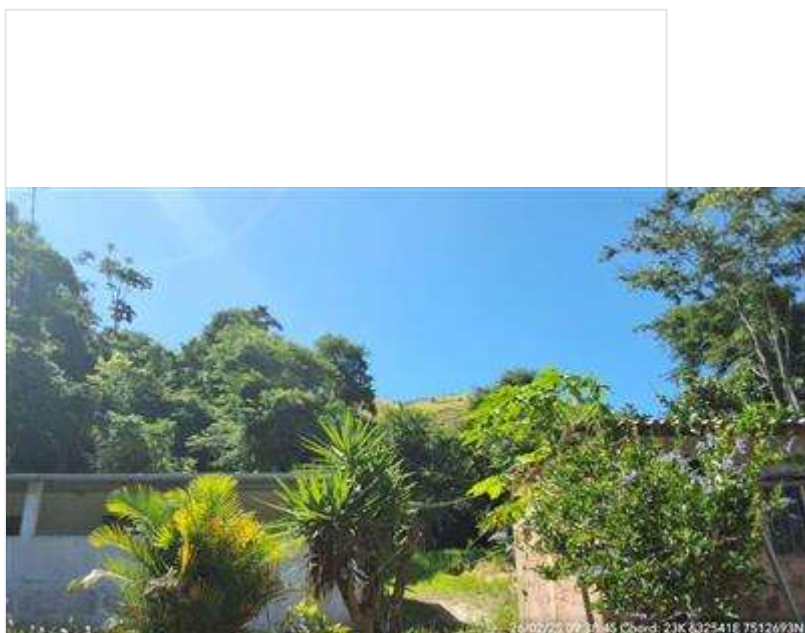
Foto da encosta natural:

**100 - 150m**

**75**

**Corte único próximo das moradias de pequeno porte, em encosta com cerca de 100 m de elevação; edificações construídas junto a linha de drenagem.**

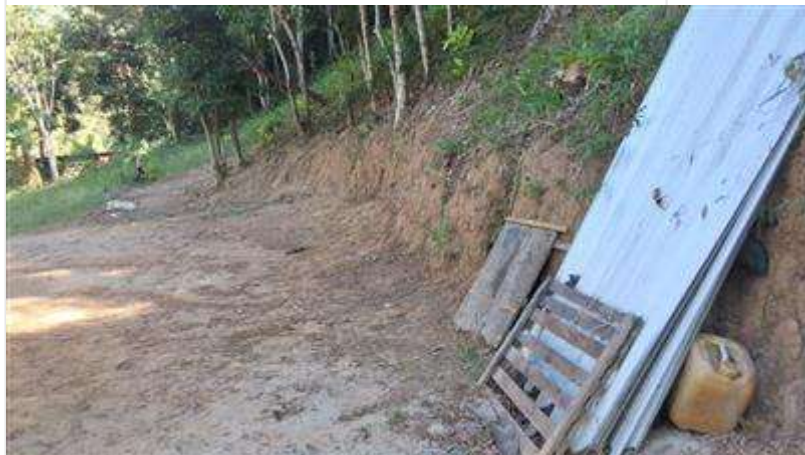
Foto do talude de corte único:

**1 - 5m**

**90**

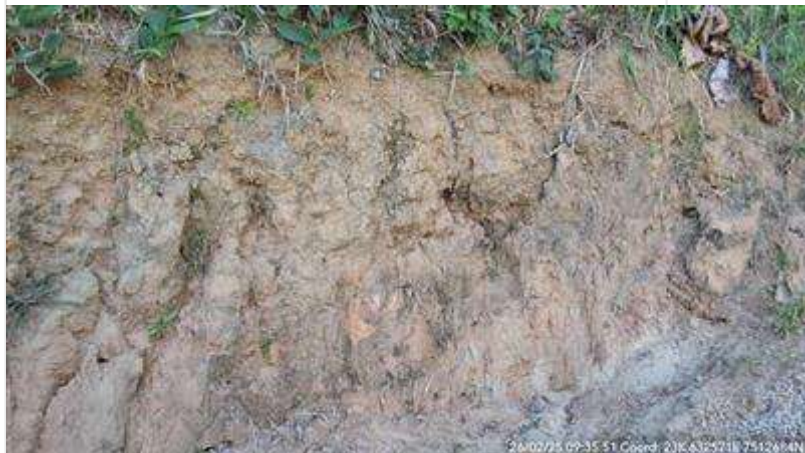
Foto do material predominante:

**Solo residual observado nos taludes próximos as edificações; rocha sã no topo da encosta.**

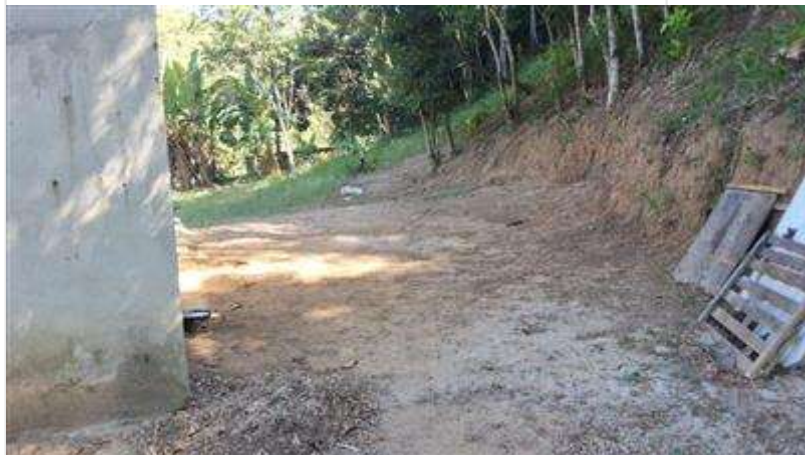
Foto Distância talude – casa

**5 - 6m**

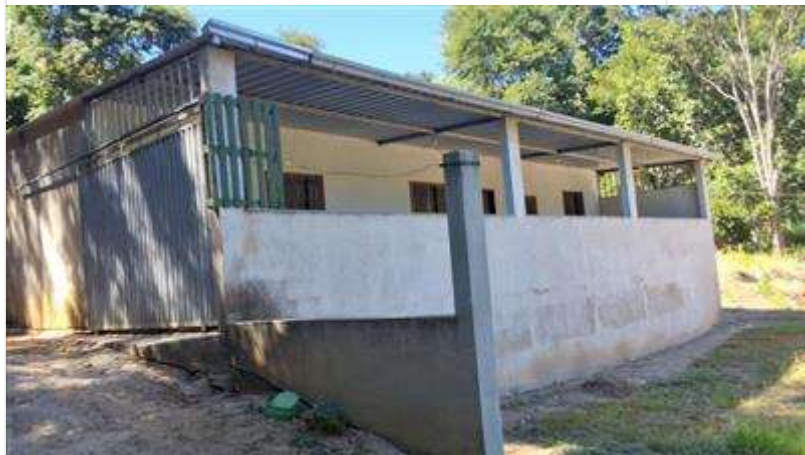
Foto do Vulnerabilidade:

**Média: Danos esperados relacionados a trincas e colapso parcial nas paredes**

- **Sirenes**
- **Nudec**
- **Sinalização e Orientação de Alerta**
- **Educação e Conscientização da população**

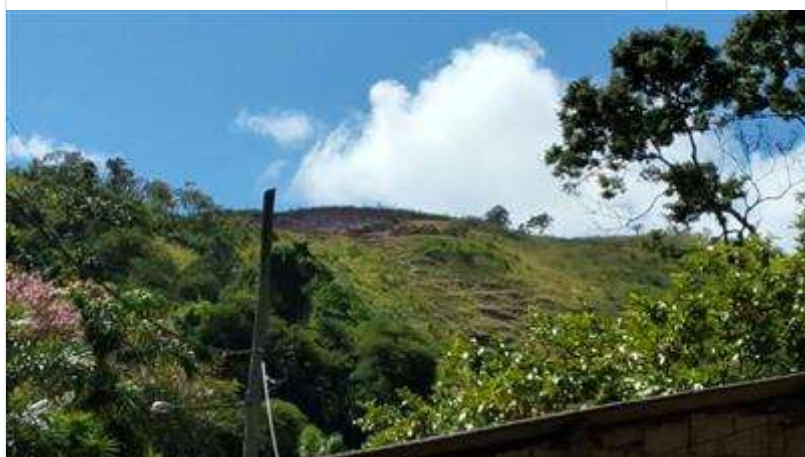
Foto Erosão Laminar

**Não foram identificados processos de deslizamentos, porém processos erosivos avançados, no topo de encosta e na linha de drenagem, foram identificados.**

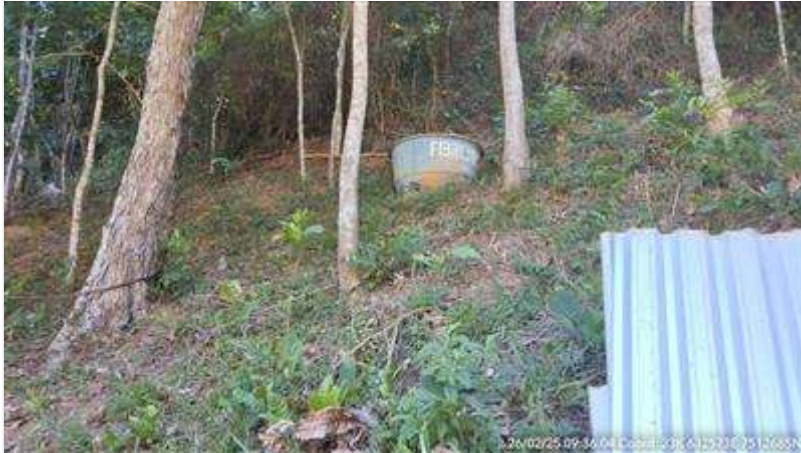
Foto da presença de água:

- **Inexistente**

**Sem mina aparente**

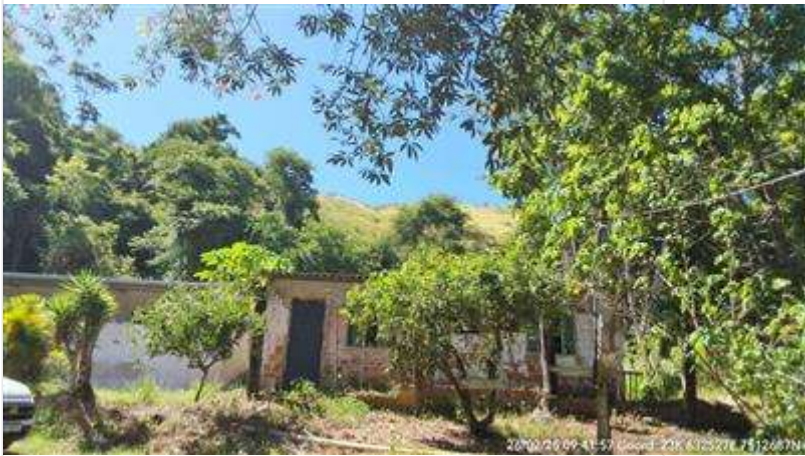
Foto1

Visada da linha drenagem observada em encosta e, a jusante, as edificações do setor.
