## FICHA DE CAMPO

**MD\_Ipês\_369**

**MD\_Ipês\_369\_DS\_TB\_\_4**

**Das Jabuticabeiras, número 241**

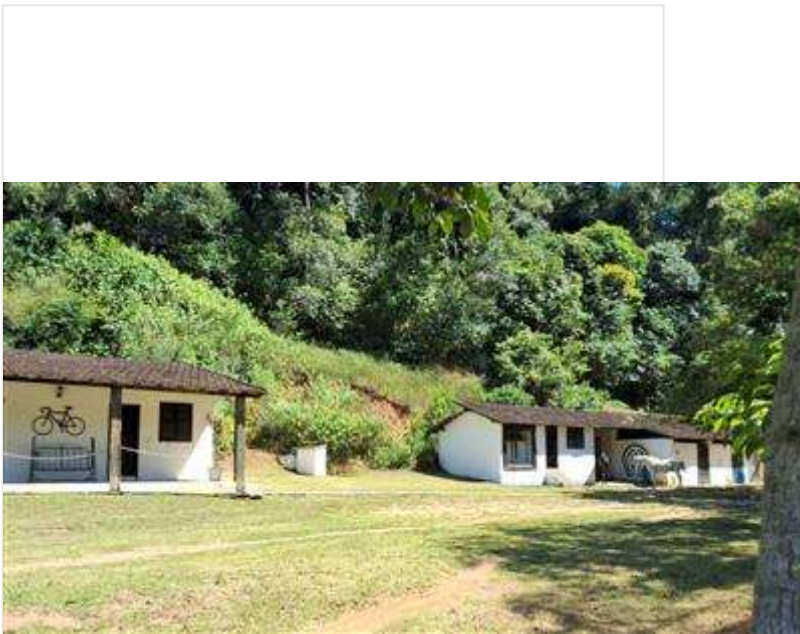
Foto do talude de corte único:

**1 - 5m**

**80**

**Terreno de corte único aos fundos de moradia e estábulo.**

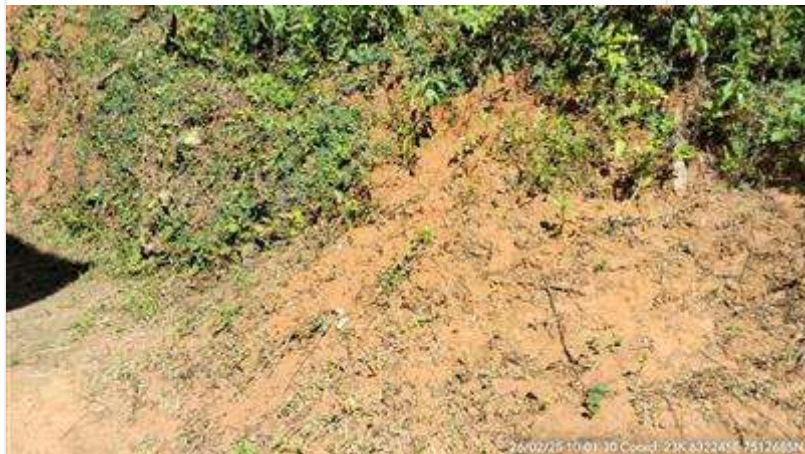
Foto do material predominante:

**Solo residual espesso.**

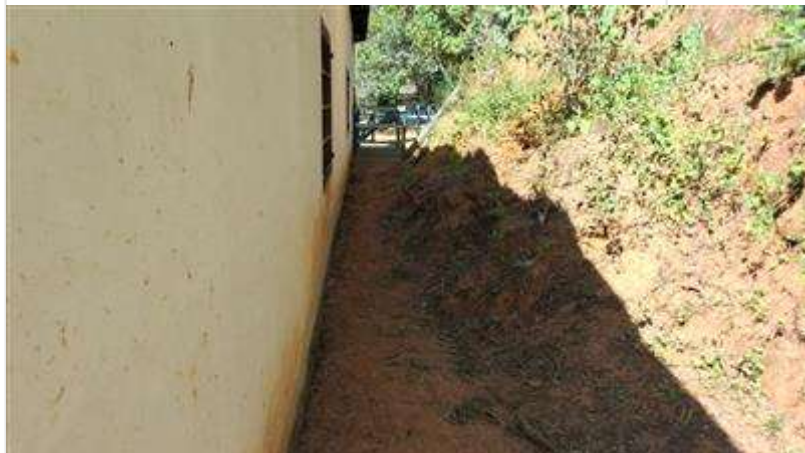
Foto Distância talude – casa

**1 - 2m**

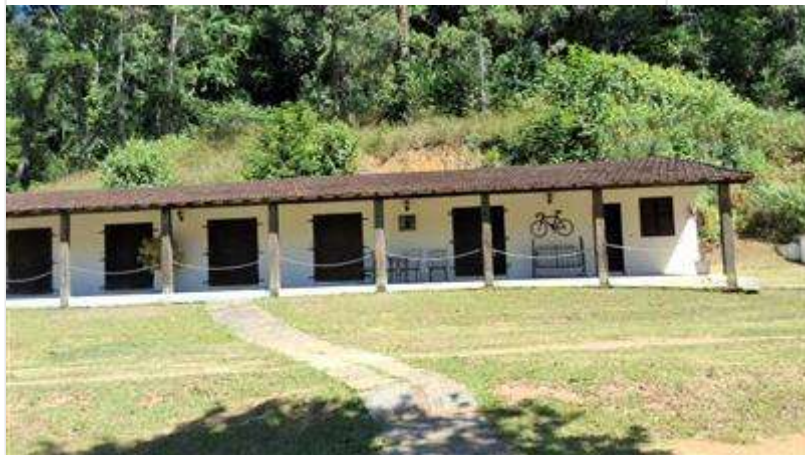
Foto do Vulnerabilidade:

**Média: Danos esperados relacionados a trincas e colapso parcial nas paredes**

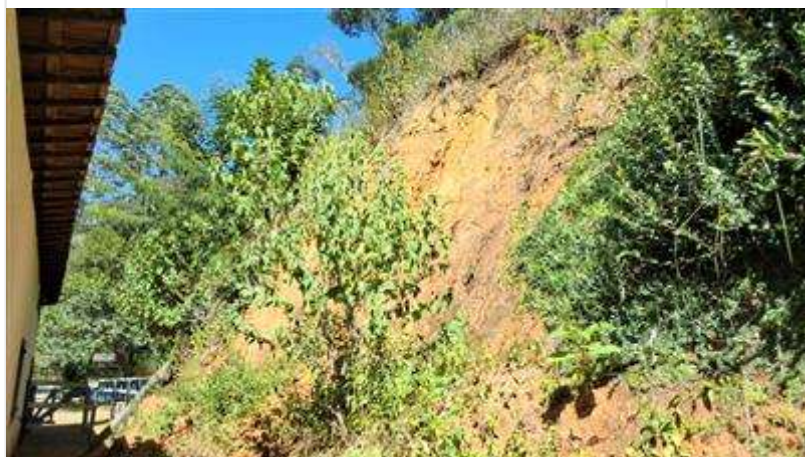
Foto Cicatrizes

**Setor caracterizado por edificações de média vulnerabilidade estrutural próximas a talude de corte onde foi observada uma cicatriz de deslizamento, ocorrido em 2024, na qual não foram identificados danos estruturais aparentes a estrutura do imóvel. Salienta-se que as feições associadas a processos erosivos no talude se encontram ativas.**

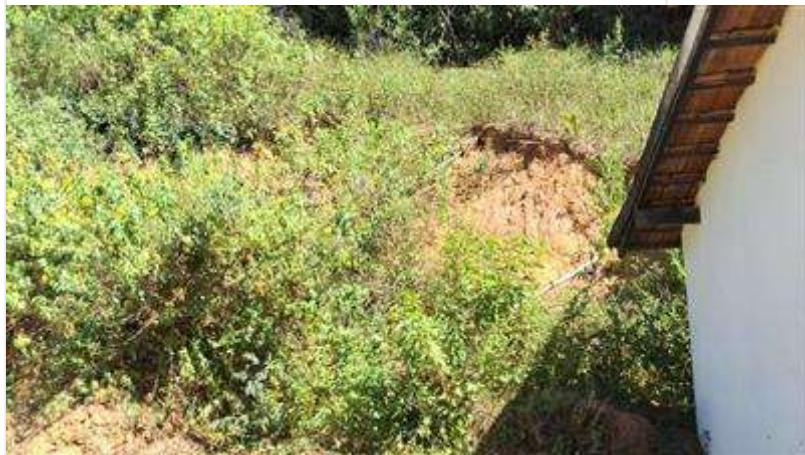
Foto do deslizamentos:

**Planar**

**Processo deflagrado em 2024, com o atingimento de moradia e sem danos aparentes a sua estrutura.**

**Sim**

- **Sirenes**
- **Nudec**
- **Sinalização e Orientação de Alerta**
- **Educação e Conscientização da população**

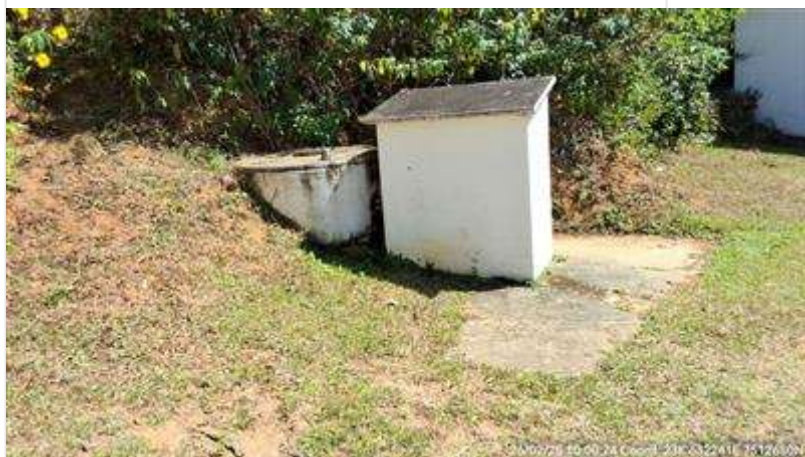
Foto da presença de água:

- **Sem vazamento aparente**

- **Inexistente**

**Sem mina aparente**

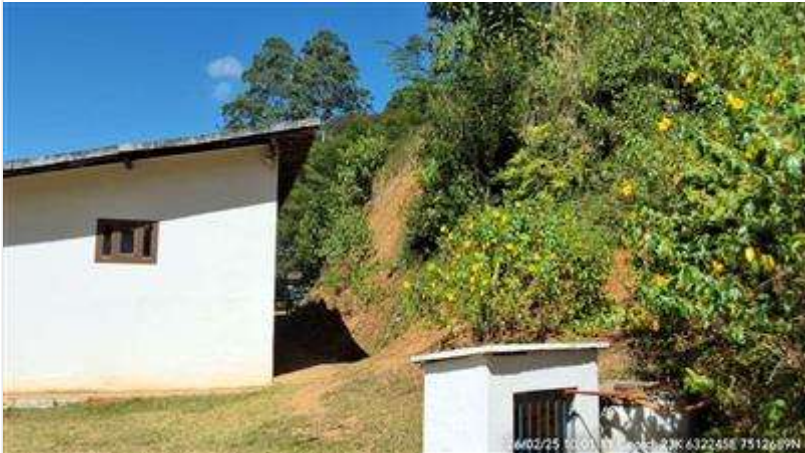
Foto1

**Visada de trecho do talude de corte onde foram identificadas as cicatrizes de deslizamento; detalhe para o material mobilizado pelo processo depositado junto a base do talude, além da proximidade da edificação.**
