## FICHA DE CAMPO

**MD\_Ipês\_369**

**MD\_Ipês\_369\_DS\_TB\_\_5**

**Das Jabuticabeiras, número 147**

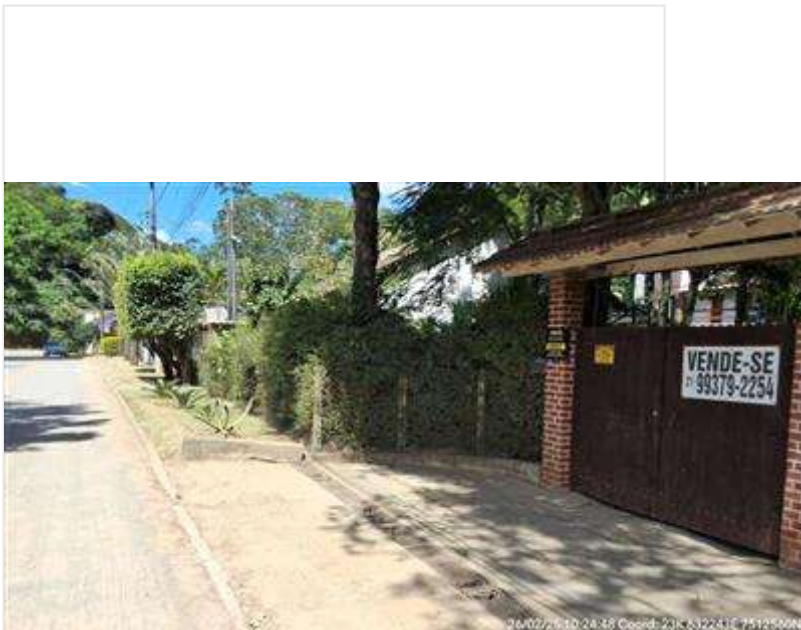
Foto\_acesso-20250226-132447.jpg

**Veicular**

**Pavimentado**

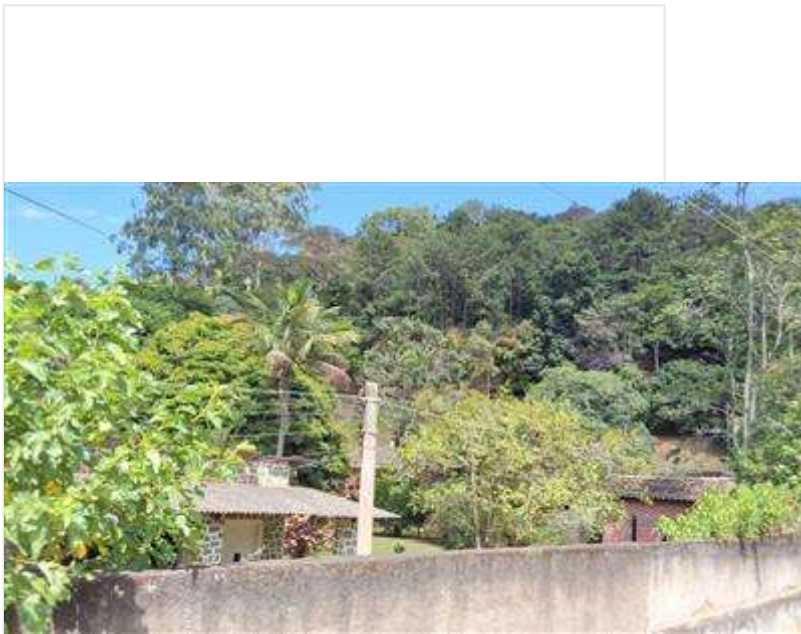
Foto\_cort\_mult-20250226-132048.jpg

**1 - 5m**

**80**

**Cortes múltiplos em terreno com edificações construídas na base. Parte de um corte verticalizado está margeado por muro com suposta função de contenção.**

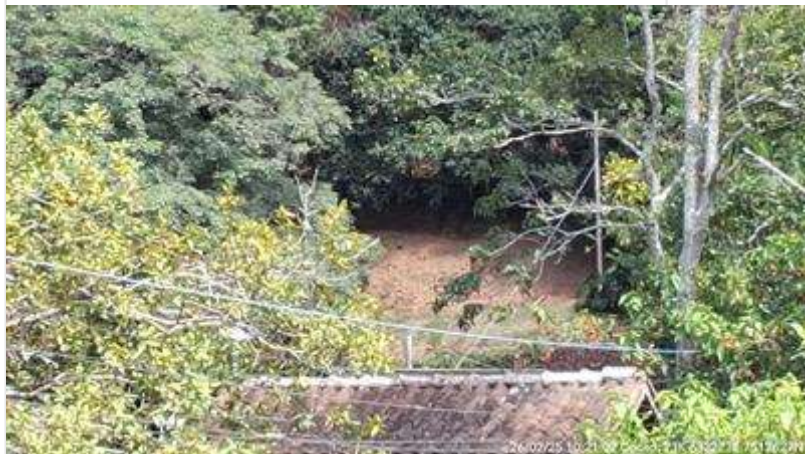
Foto\_material-20250226-132102.jpg

- **Solo residual**

**Solo residual observado a partir de um trecho do talude não vegetado e sem muro.**

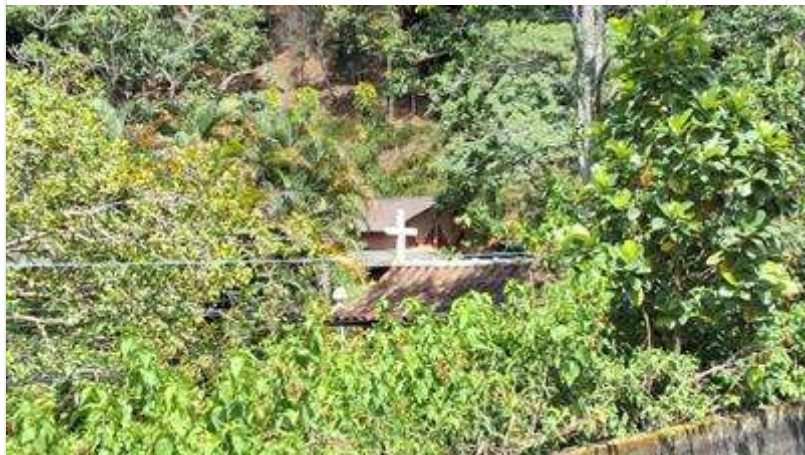
Foto\_talude\_casa-20250226-132140.jpg

**1 - 2m**

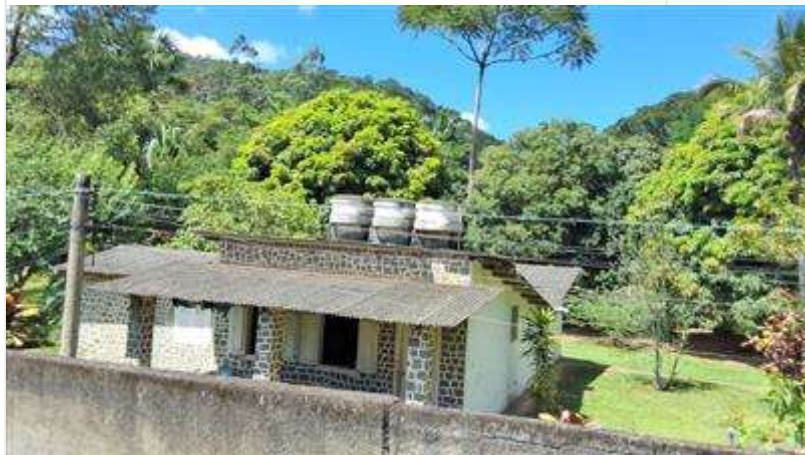
Foto\_vulnerabilidade-20250226-132204.jpg

**Alvenaria**

**Média: Danos esperados relacionados a trincas e colapso parcial nas paredes**

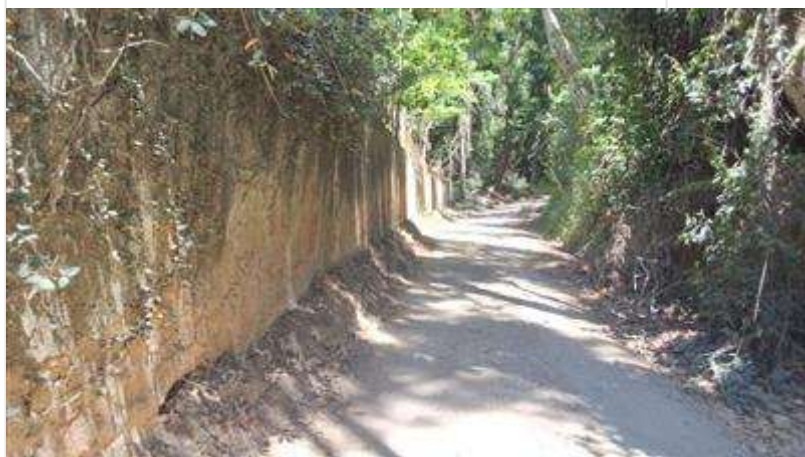
Foto\_Muros\_inclinados-20250226-131524.jpg

- **Muros inclinados**
- **Erosão laminar**

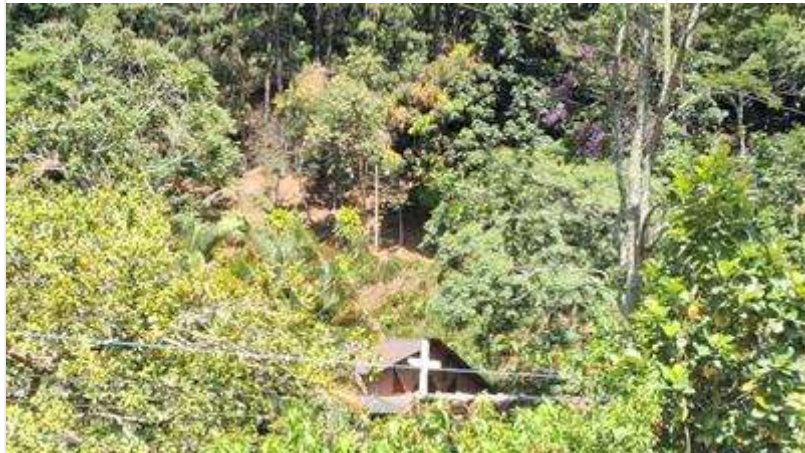
Foto\_Erosao\_Laminar-20250226-131943.jpg

**A partir da visada de fora do terreno, não foi identificado processo de deslizamento aparente, embora processos erosivos tenham sido observados.**

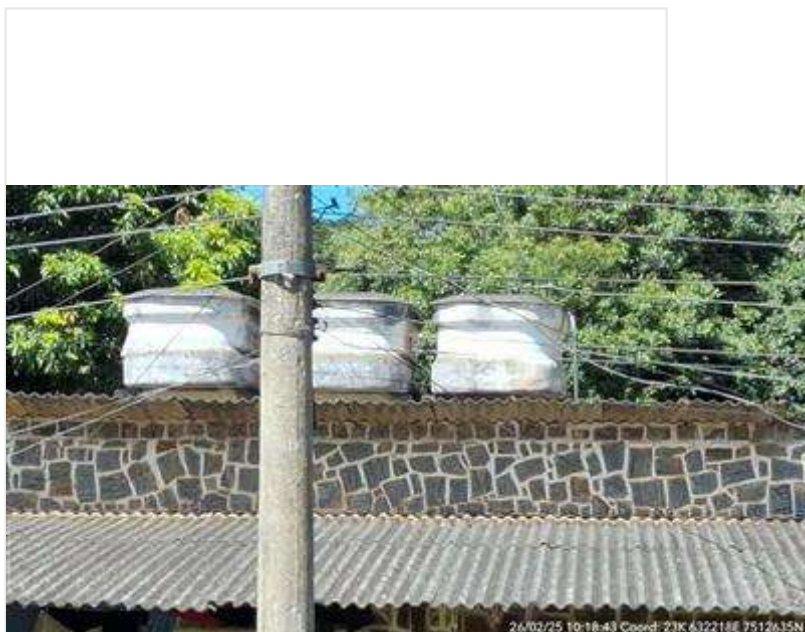
Foto\_agua-20250226-131842.jpg

- **Sem vazamento aparente**

- **Inexistente**

**Sem mina aparente**
