## FICHA DE CAMPO

**MD\_Ipês\_369**

**MD\_Ipês\_369\_DS\_TB\_\_6**

**Das Tulipas, número 41**

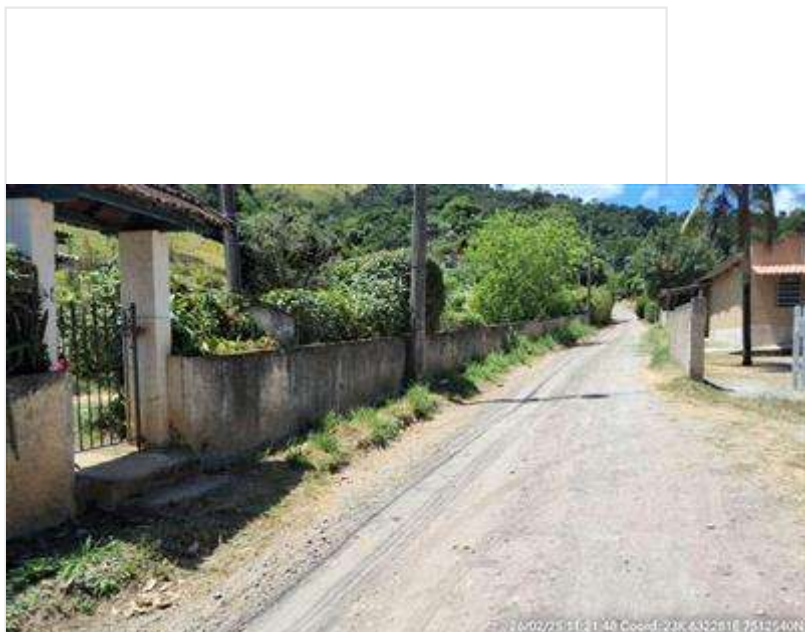
Foto do acesso:

**Veicular**

**Pavimentado**

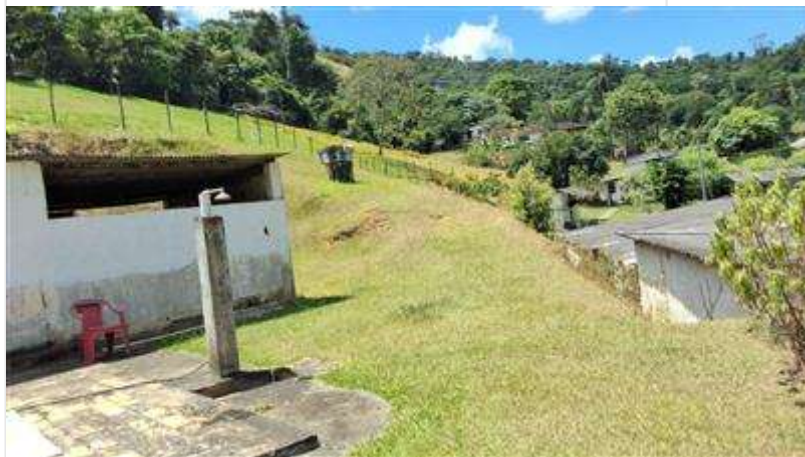
Foto do talude de cortes múltiplos:

**1 - 5m**

**80**

**Terreno de cortes múltiplos de pequeno porte, por vezes com alturas inferiores a 2 metros.**

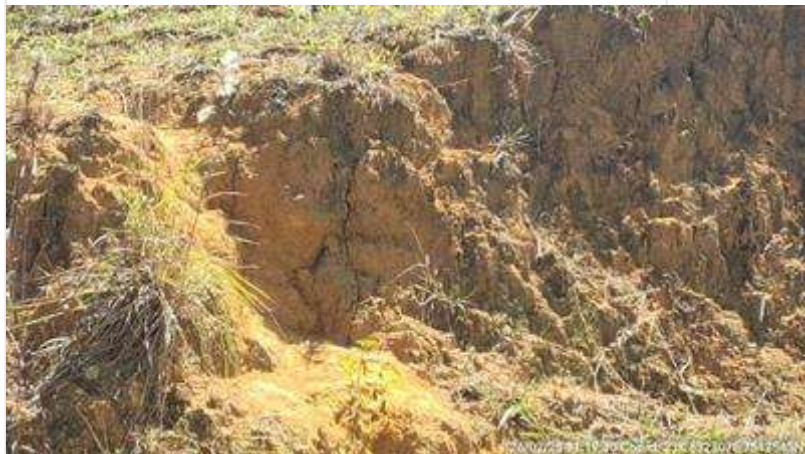
Foto do material predominante:

**Solo residual com presença de material argiloso.**

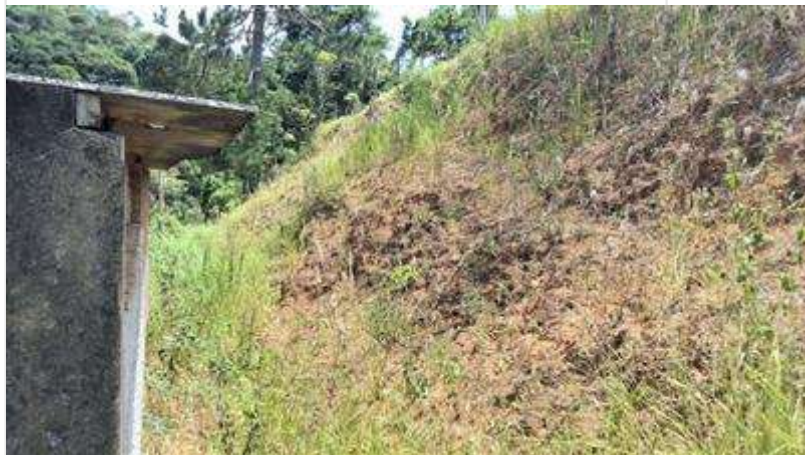
Foto Distância talude – casa

**1 - 2m**

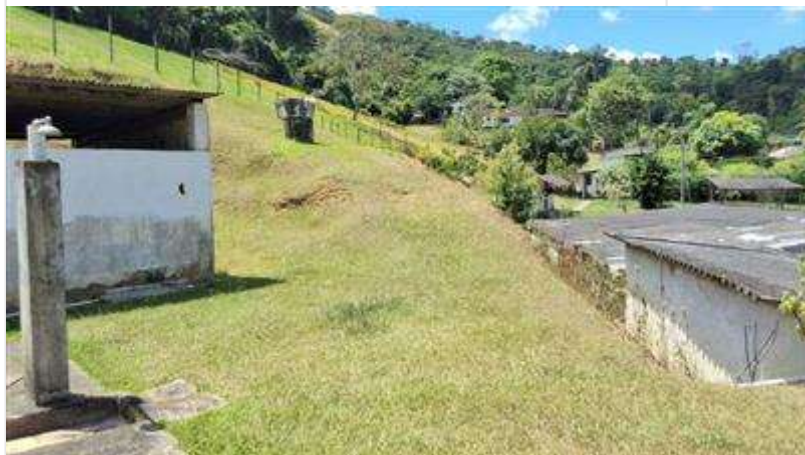
Foto Distância topo do talude - base da casa

**> 6m**

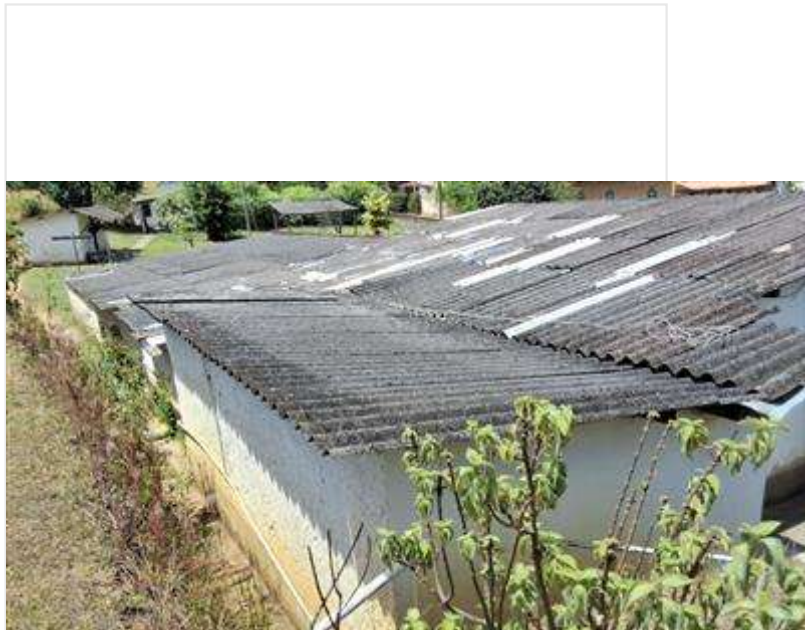
Foto do Vulnerabilidade:

**Média: Danos esperados relacionados a trincas e colapso parcial nas paredes**

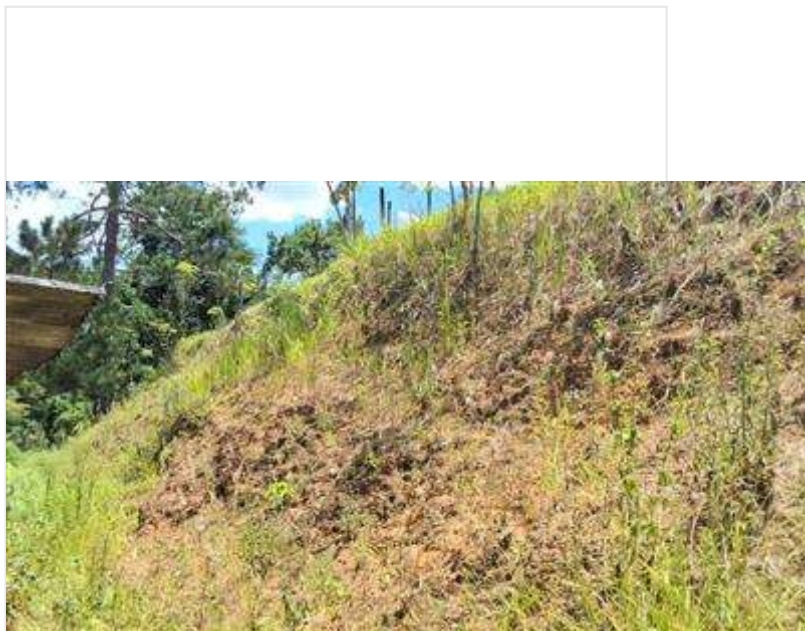
Foto Erosão Laminar

- **Erosão laminar**

**Não foram observados processos de deslizamento aparentes, porém foram observados feições erosivas. Feições indicativas de rastejo na lateral leste do polígono (terreno de relevo suave).**

- **Sirenes**
- **Nudec**
- **Sinalização e Orientação de Alerta**
- **Educação e Conscientização da população**

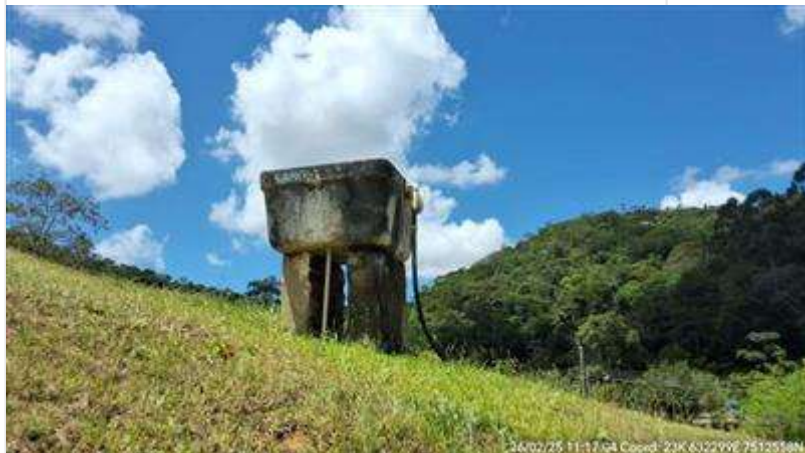
Foto da presença de água:

- **Sem vazamento aparente**

- **Inexistente**

**Sem mina aparente**

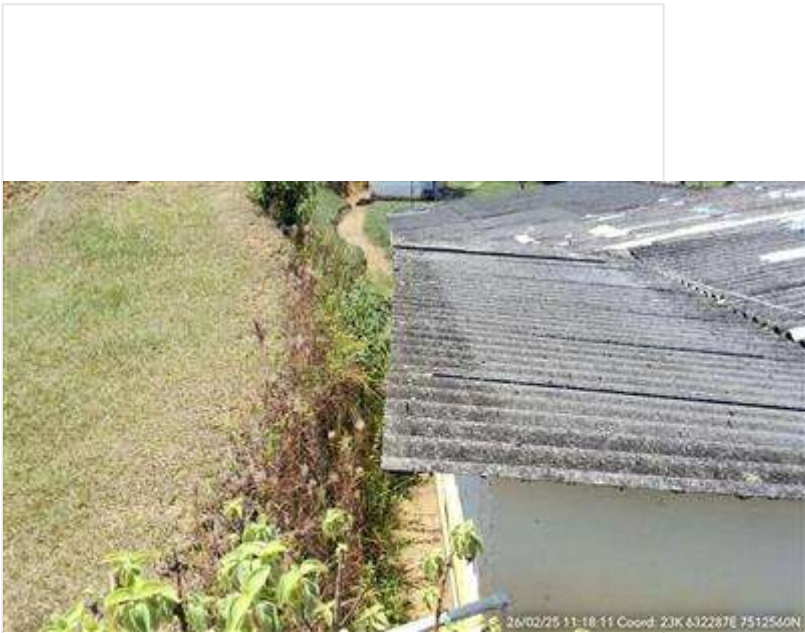
Foto1

Visada de corte verticalizado com cerca de 2 metros de altura, próximo a edificação.

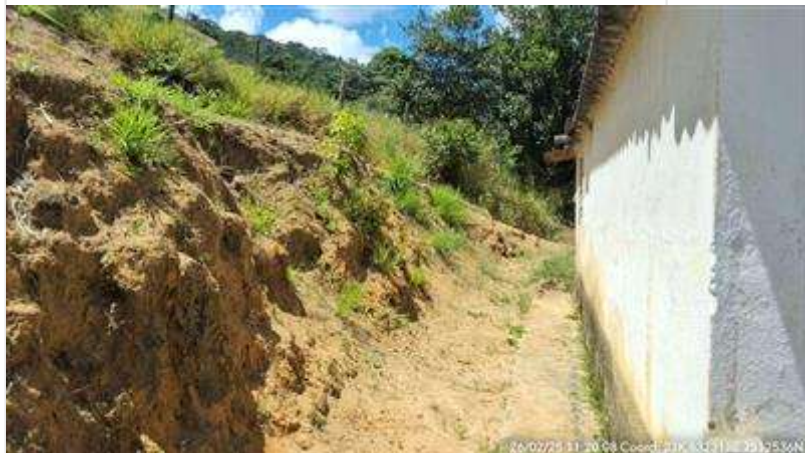
Foto2

**Outra edificação do setor onde talude próximo apresenta feições erosivas em toda a sua extensão.**

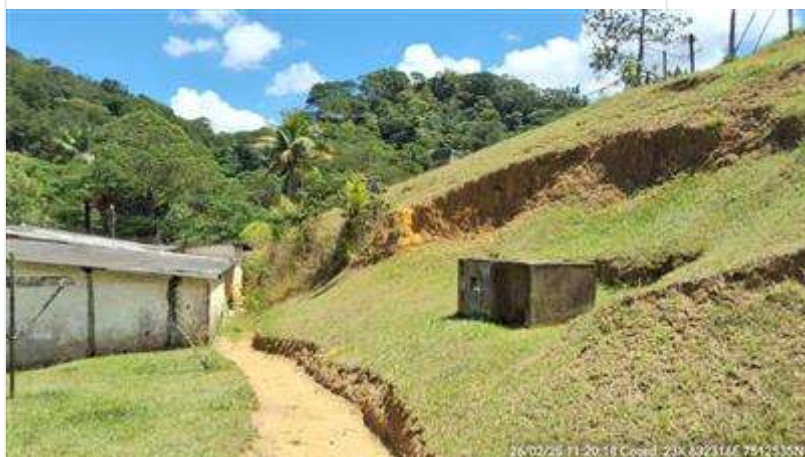
Foto3

**Visada lateral de duas das casas do setor com trecho de solo exposto na crista.**
