## FICHA DE CAMPO

**MD\_Ipês\_369**

**MD\_Ipês\_369\_DS\_TB\_\_7**

**Das Jabuticabeiras, número 500**

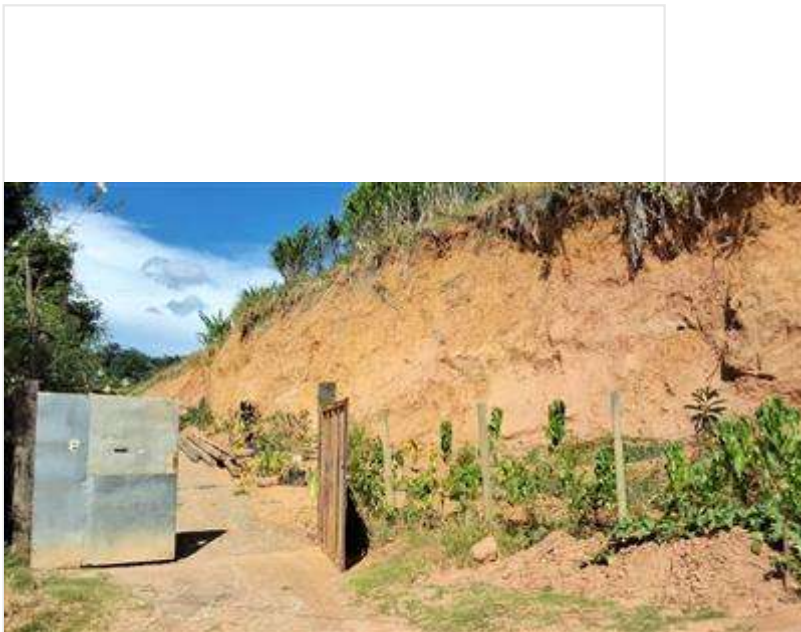
Foto do talude de cortes múltiplos:

Altura do talude de cortes múltiplos:

**5 - 20m**

Inclinação do talude de cortes múltiplos:

**80**

**Terreno de cortes múltiplos onde foram observados: um corte, a montante, com cerca de 8 metros de altura, além de cortes a jusante de edificações, com cerca de 2 metros de altura.**

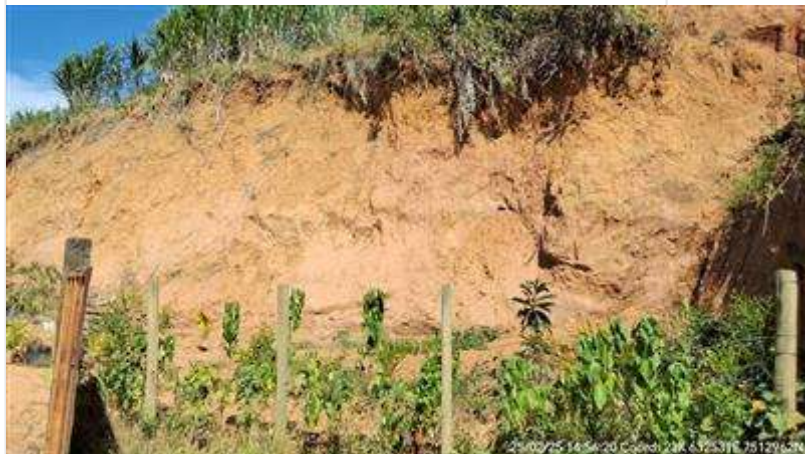
Foto do material predominante:

- **Solo residual**

**Solo residual espesso.**

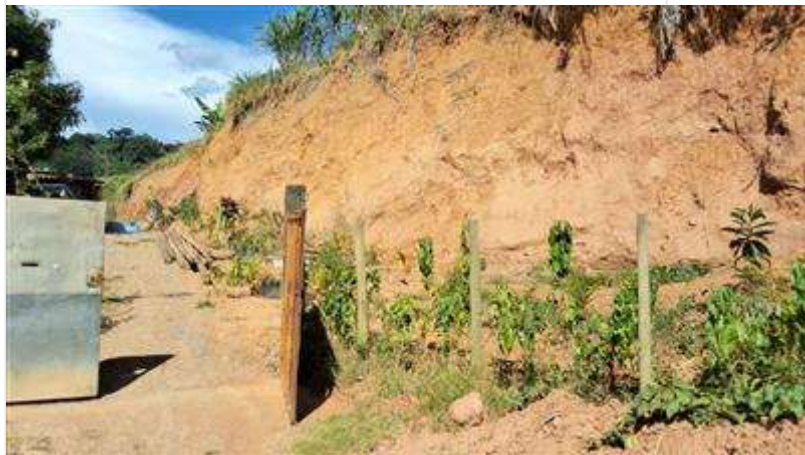
Foto Distância talude – casa

**3 - 4m**

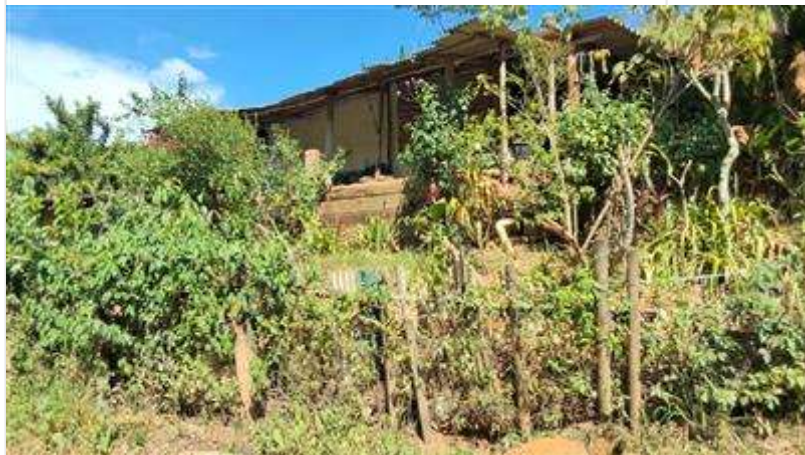
Foto do Vulnerabilidade:

**Alvenaria**

**Alta: Danos estruturais esperados com excessivas deformações das estruturas, colapso parcial dos domicílios**

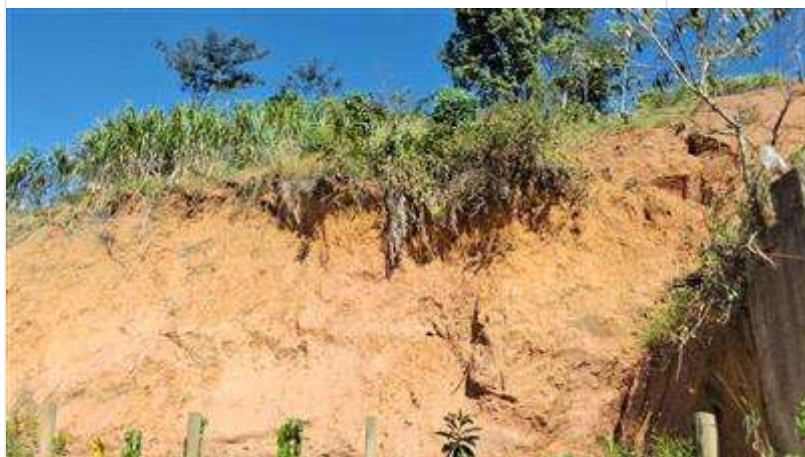
Foto Ângulos negativos

- **Erosão laminar**
- **Ângulos negativos**

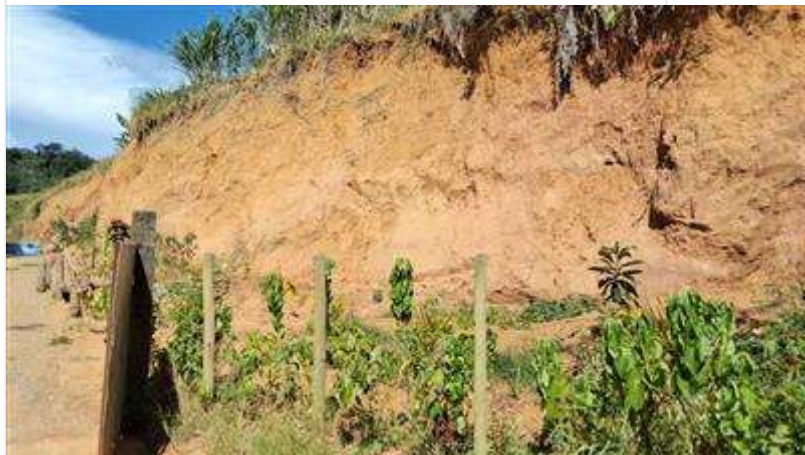
Foto do deslizamentos:

**Planar**

**Deslizamento ocorrido em 2024 e que, segundo moradora, atingiu a moradia (sem danos estruturais aparentes); cicatriz ocultada por escavação recente. Ressalta-se que a moradora não autorizou o acesso a moradia para análise.**

- **Sirenes**
- **Nudec**
- **Sinalização e Orientação de Alerta**
- **Educação e Conscientização da população**

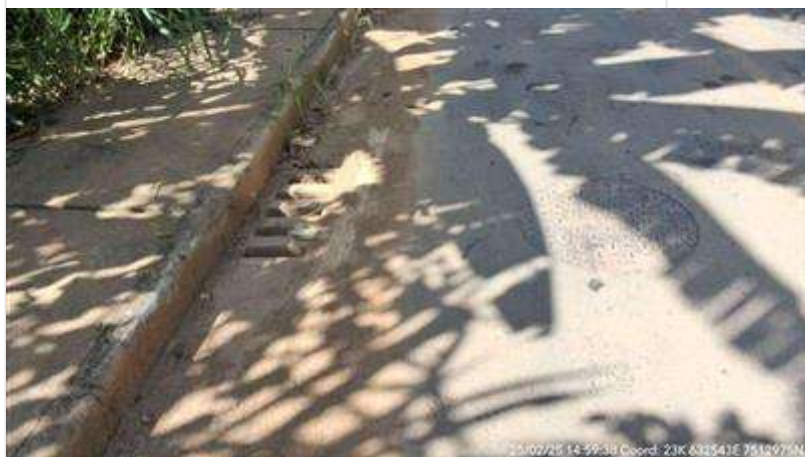
Foto da presença de água:

- **Sem vazamento aparente**

- **Inexistente**

**Sem mina aparente**

**Fossa**

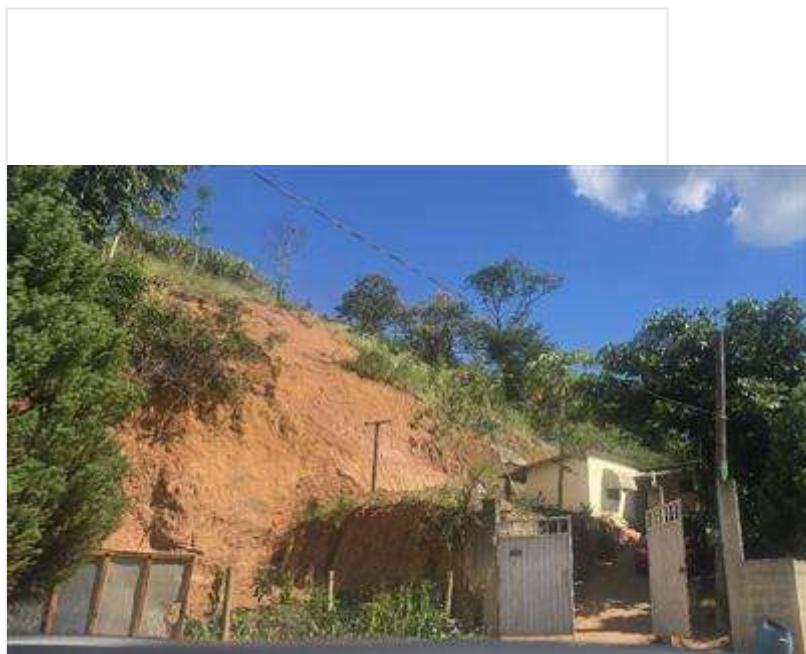
Foto1

**Visada de parte do setor onde observa-se a proximidade de edificação ao talude, o extenso trecho de solo exposto e evidências de escavação no local onde ocorreu o deslizamento.**
