## FICHA DE CAMPO

**MD\_Ipês\_370**

**MD\_Ipês\_370\_DS\_TB\_\_1**

**da Cascata, número 443**

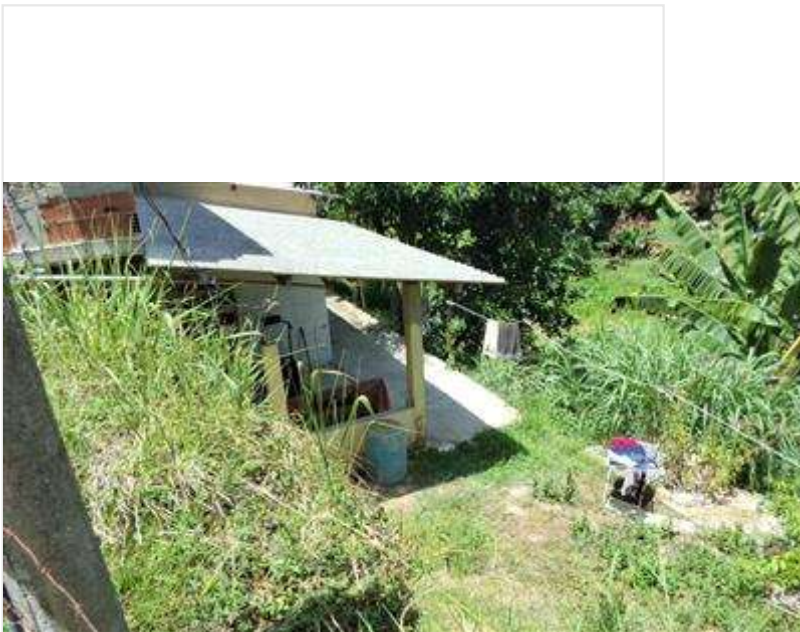
Foto do talude de cortes múltiplos:

- **Taludes de corte múltiplos**

**1 - 5m**

**90**

**Taludes escalonados onde há assentamento de edificações; na base do talude a jusante da moradia, há um curso hídrico.**

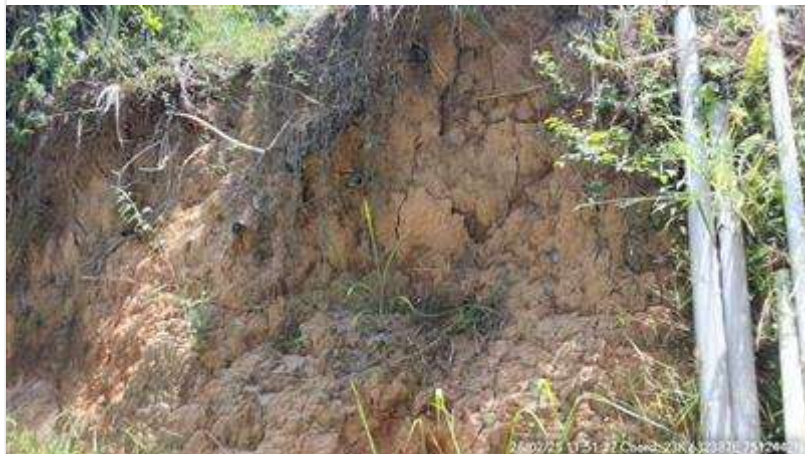
Foto do material predominante:

- **Solo residual**

**Solo residual com trechos mais úmidos.**

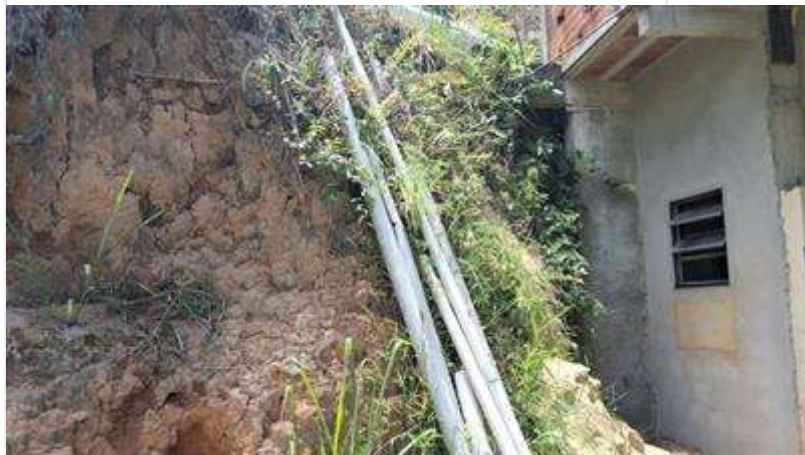
Foto Distância talude – casa

**Nulo**

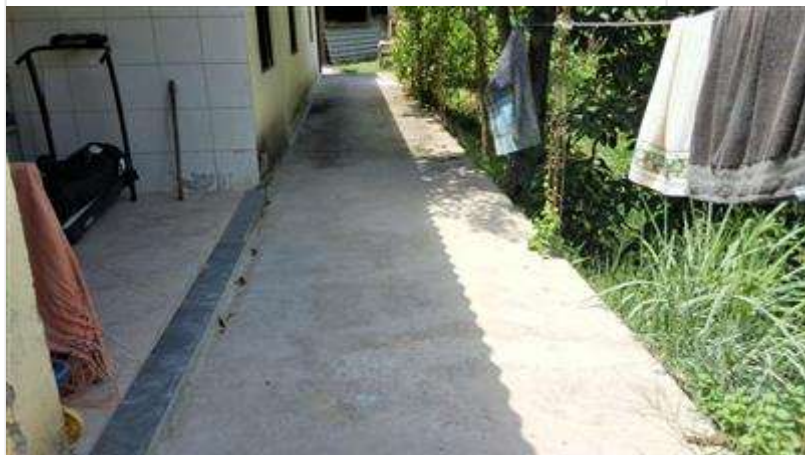
Foto Distância topo do talude - base da casa

**1 - 2m**

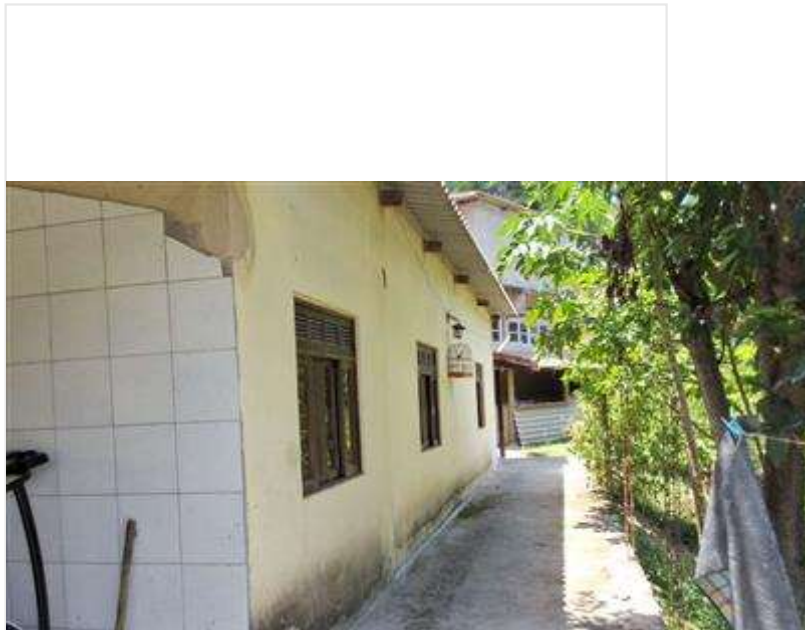
Foto do Vulnerabilidade:

**Alvenaria**

**Média: Danos esperados relacionados a trincas e colapso parcial nas paredes**

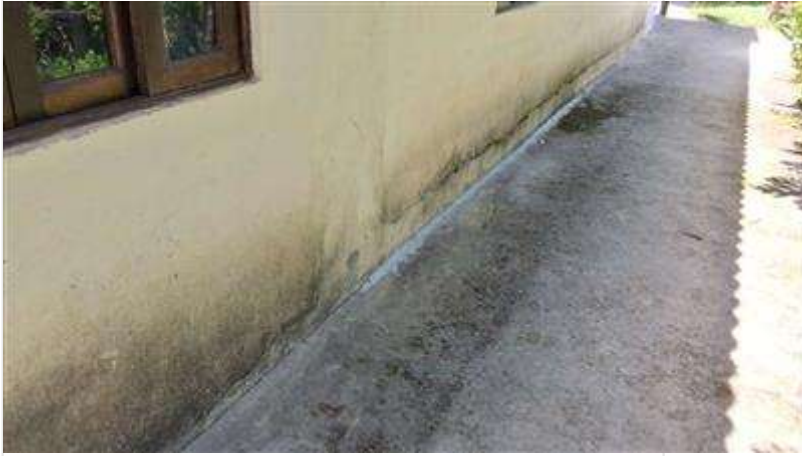
Foto Trincas no terreno

- **Trincas no terreno**
- **Cicatrizes**
- **Erosão laminar**
- **Ângulos negativos**

**Setor caracterizado por edificação de média vulnerabilidade estrutural construída em taludes escalonados com histórico de deslizamento pretérito que ocasionou o desabamento de muro limítrofe; nova estrutura de edificação foi contruída no trecho da ocorrência, descaracterizando cenário do ocorrido. Uma segunda cicatriz de deslizamento, de menor porte, foi observada na lateral da edificação e sem projeção para a mesma, além de feições erosivas e ângulos negativos no talude. Trinca no no pavimento da área externa foi identificada, evidenciando uma movimentação inicial no terreno.**

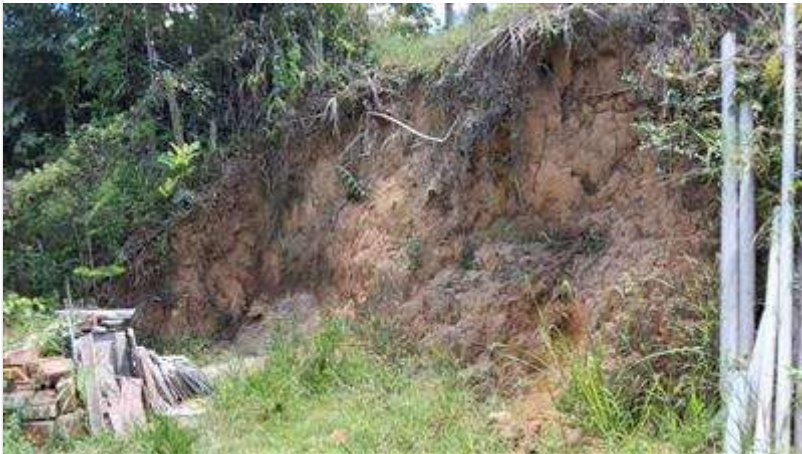
Foto Cicatrizes

**Ocorrência de deslizamento em 2023 com desabamento de muro de cerca de 15 metros (relato do morador); nova edificação construída no trecho. Há outra cicatriz de deslizamento de menor porte na lateral da edificação.**

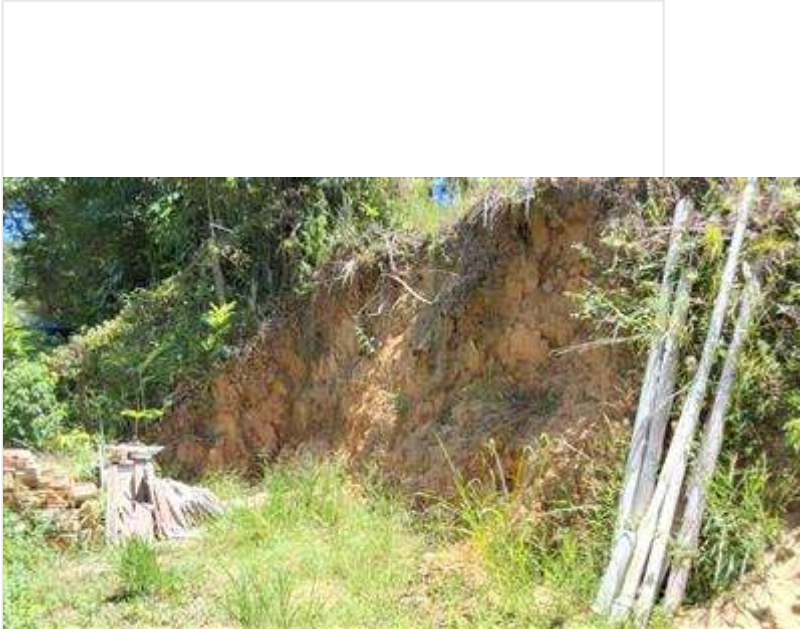
Foto do deslizamentos:

**Planar**

**Sim**

**Monitoramento**

- **Sirenes**
- **Nudec**
- **Educação e Conscientização da população**
- **Sinalização e Orientação de Alerta**

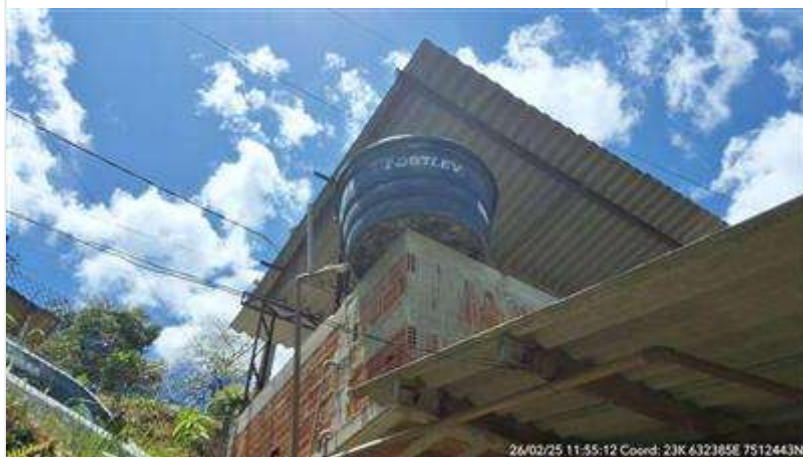
Foto da presença de água:

- **Sem vazamento aparente**

- **Inexistente**

- **Mina d'água**

**Sem mina aparente**

**Fossa**
