## FICHA DE CAMPO

**MD\_Ipês\_370**

**MD\_Ipês\_370\_DS\_TB\_\_2**

**Das Tulipas, número 286**

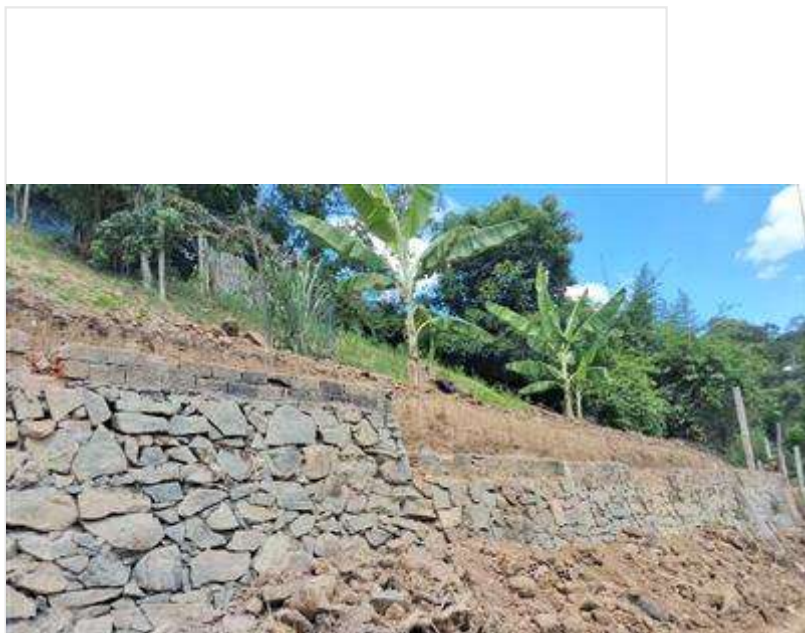
Foto do talude de cortes múltiplos:

**1 - 5m**

**90**

**Terreno de cortes múltiplos com a realização de muro com suposta função de contenção.**

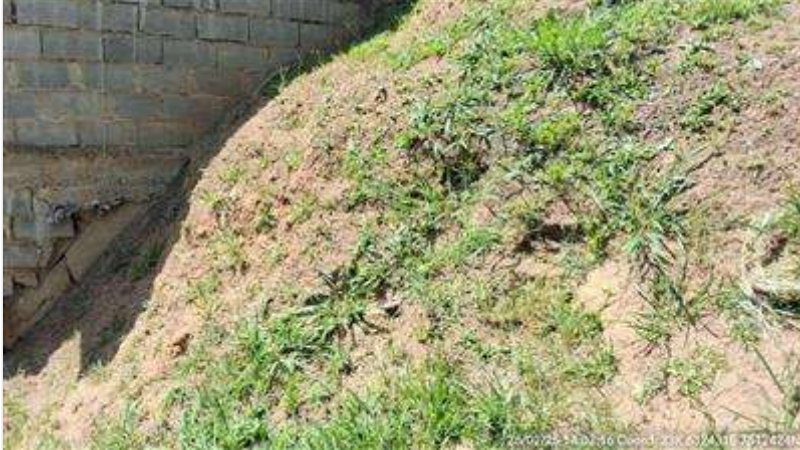
Foto do material predominante:

- **Solo residual**

**Solo residual espesso.**

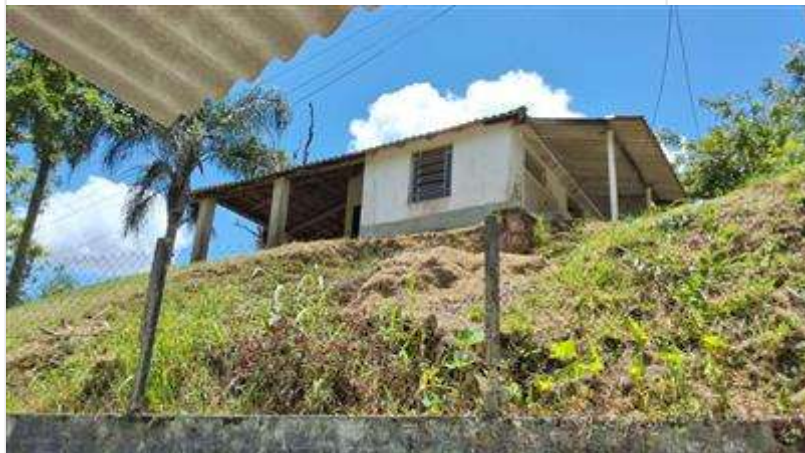
Foto Distância topo do talude - base da casa

**1 - 2m**

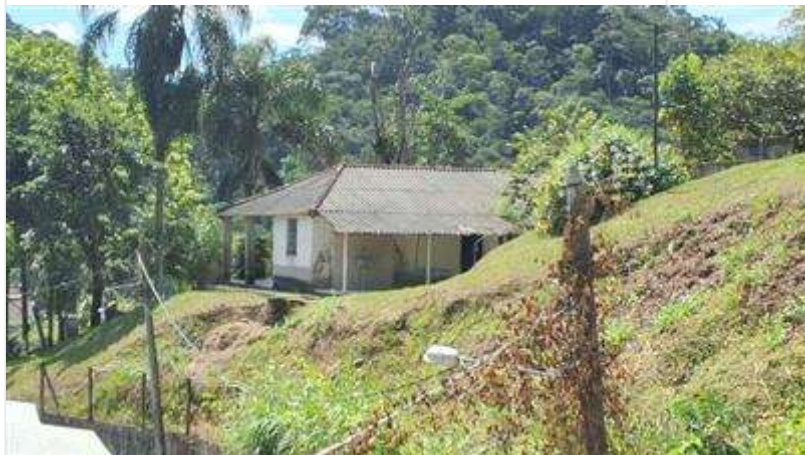
Foto do Vulnerabilidade:

**Alvenaria**

**Média: Danos esperados relacionados a trincas e colapso parcial nas paredes**

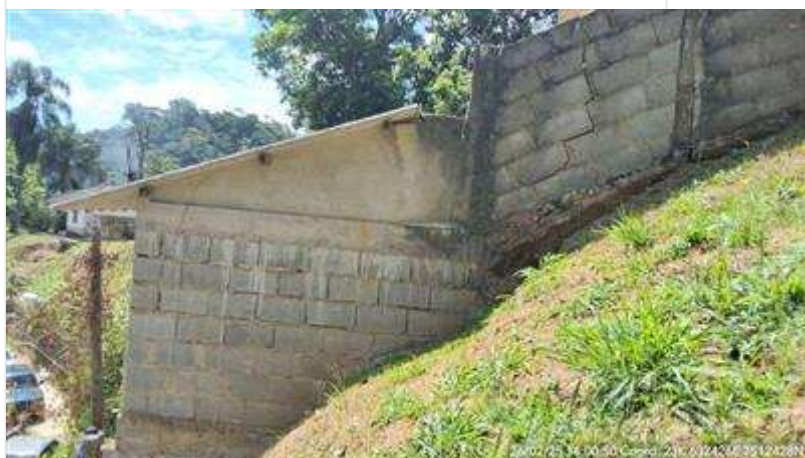
Foto Trincas em muros

- **Trincas em muros**
- **Erosão laminar**
- **Descalçamento**

**Setor com edificações de média vulnerabilidade estrutural construídas sobre taludes de corte, onde foi observado um muro com suposta função de contenção em reconstrução; acima deste, há registro de deslizamento pretérito, além da presença de trinca e descalçamento em muro, evidenciando uma movimentação no terreno. O trecho oeste do setor apresenta feição característica de deslizamento pretérito e que, segundo moradores locais, ocorreu a cerca 30 anos. Processos erosivos foram identificados em todo o trecho analisado.**

- Sirenes
- Nudec
- Sinalização e Orientação de Alerta
- Educação e Conscientização da população

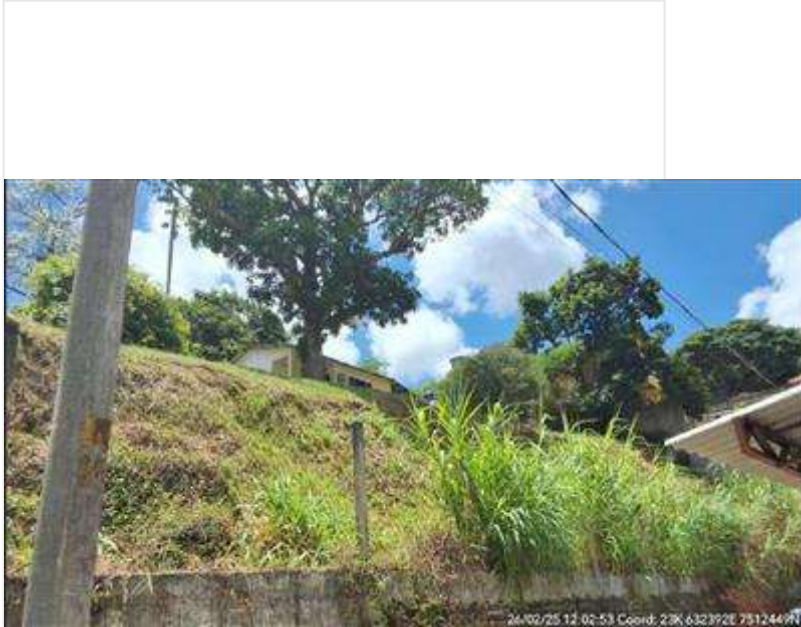
Foto do deslizamentos:

**Planar**

**Ocorrência de deslizamento a jusante de edificações que, segundo relato de moradores, ocorreu há 30 anos; cicatriz aparente e parcialmente vegetada. Há registro de um segundo deslizamento, de menor porte, na lateral de edificação mais a leste do setor.**

**Sim**

**Não**

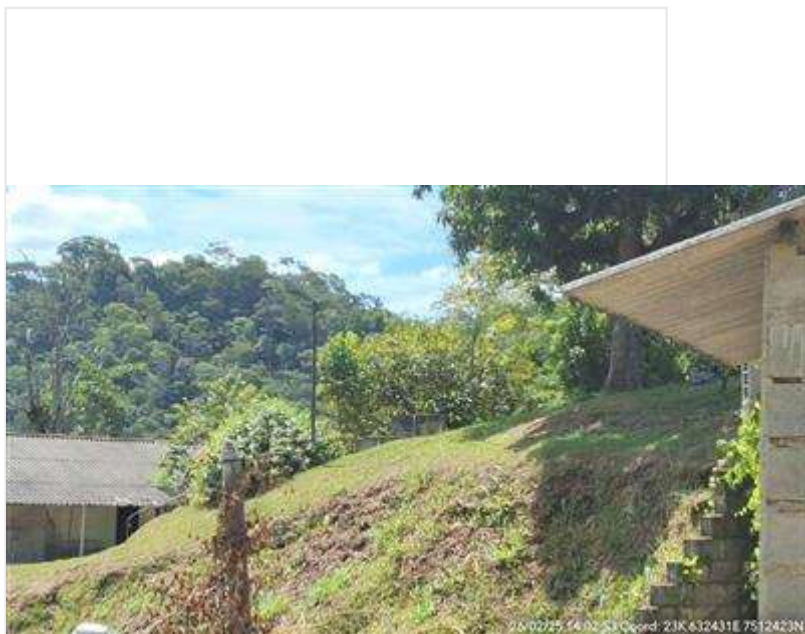
Foto da presença de água:

- **Sem vazamento aparente**

- **Inexistente**

**Sem mina aparente**

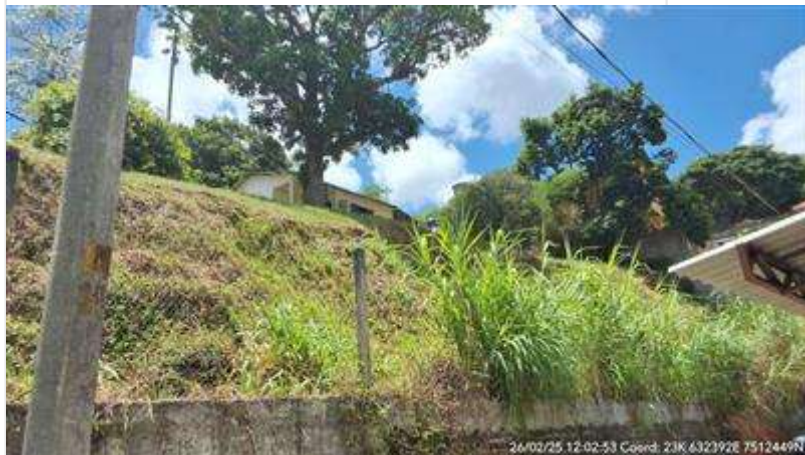
Foto1

**Visada de feição indicativa de deslizamento pretérito e que, segundo moradores, ocorreu a 30 anos. Feições erosivas também observadas neste trecho.**

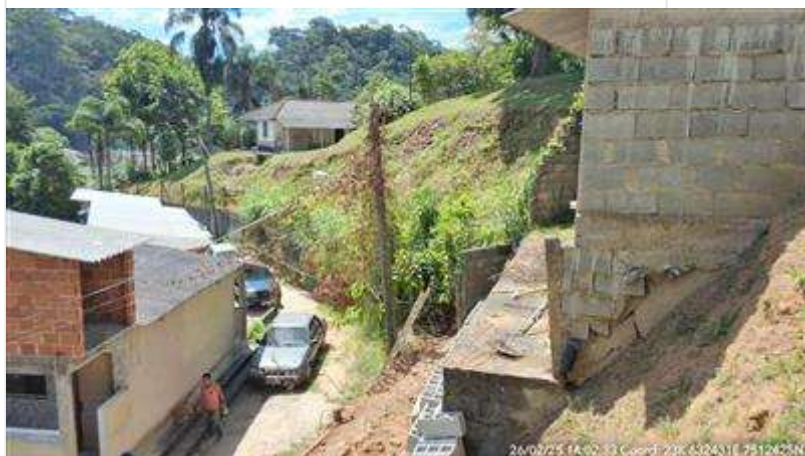
Foto2

**Visada lateral característica do setor com taludes de cortes e edificações construídas sobre os mesmos; dois trechos associados aos deslizamentos pretéritos aqui descritos.**
