## FICHA DE CAMPO

**MD\_Ipês\_370**

**MD\_Ipês\_370\_DS\_TB\_\_3**

**Da Cascata, ao lado da 371**

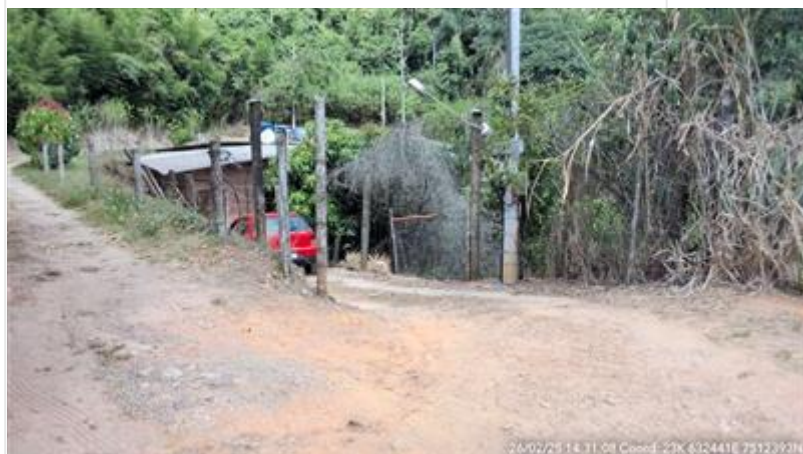
Foto\_acesso-20250226-173107.jpg

**Veicular**

**Não Pavimentado**

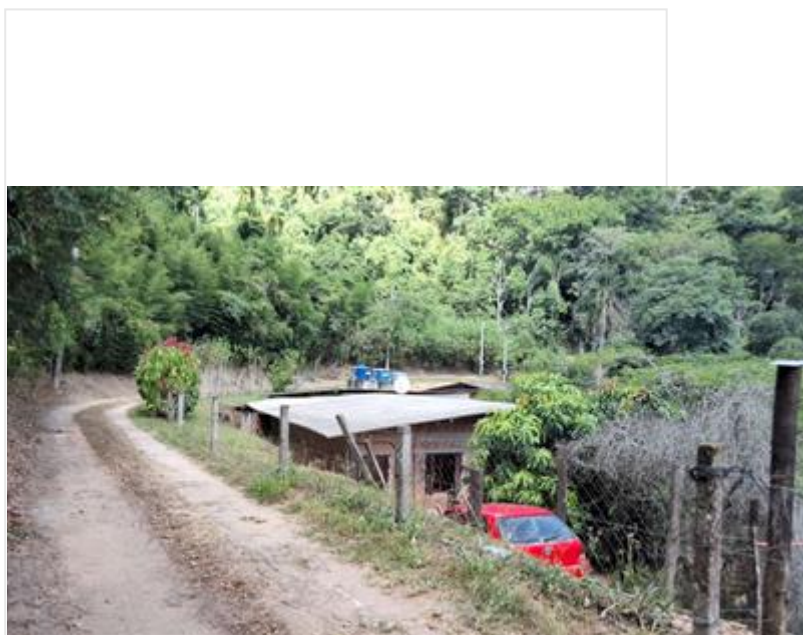
Foto\_cort\_mult-20250226-173050.jpg

**1 - 5m**

**90**

**Terreno de cortes múltiplos próximo a linha da drenagem de encosta.**

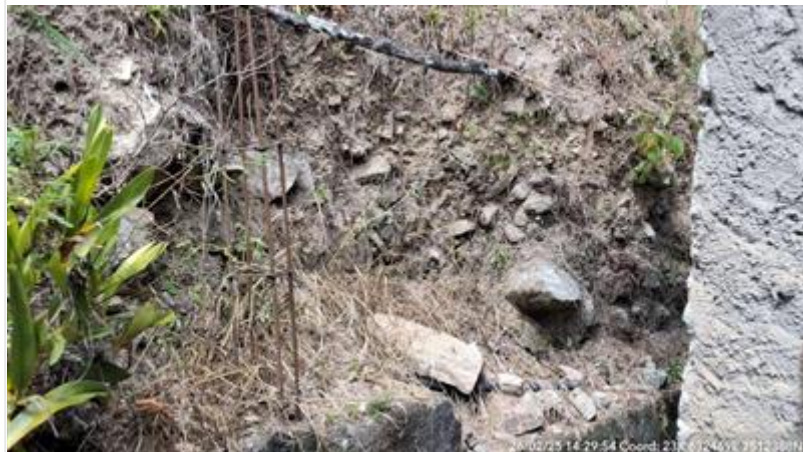
Foto\_material-20250226-172953.jpg

**Solo residual e rocha muito alterada com a presença de blocos rochosos dispersos no talude.**

**Matacão (25,6 cm a 4m)**

**Angulares**

**Dispersos**

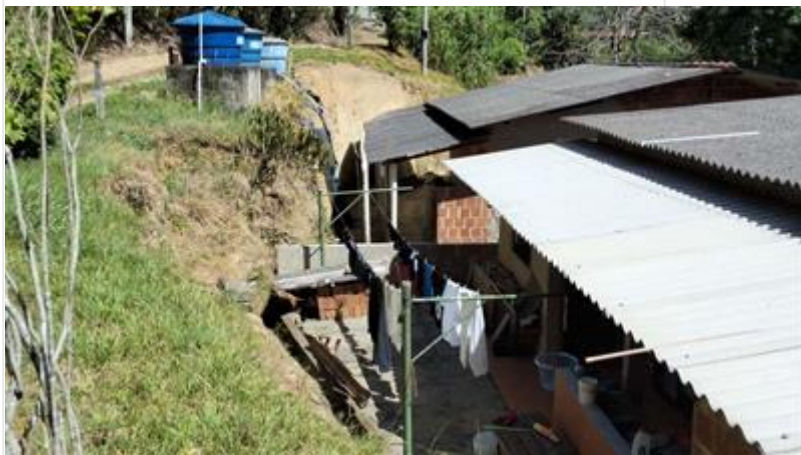
Foto\_talude\_casa-20250226-172210.jpg

**1 - 2m**

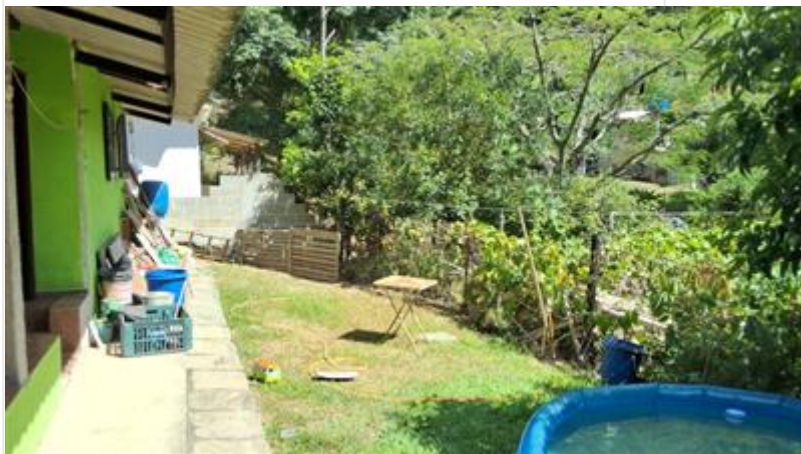
Foto\_topo\_talude\_casa-20250226-172632.jpg

**3 - 4m**

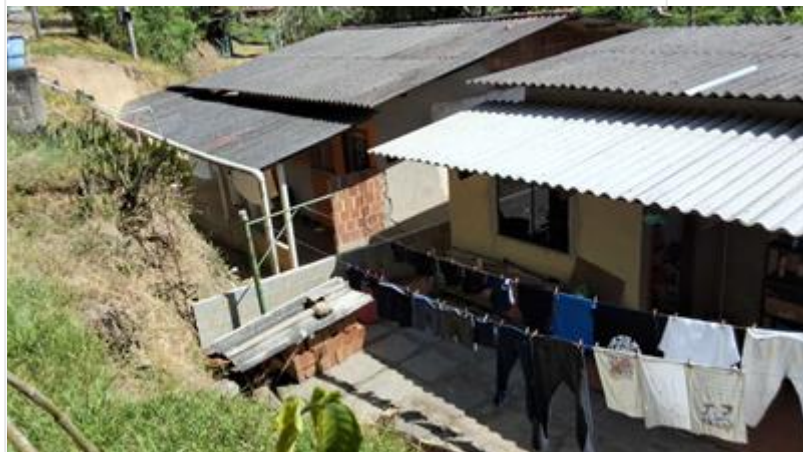
Foto\_vulnerabilidade-20250226-172323.jpg

**Alvenaria**

**Média: Danos esperados relacionados a trincas e colapso parcial nas paredes**

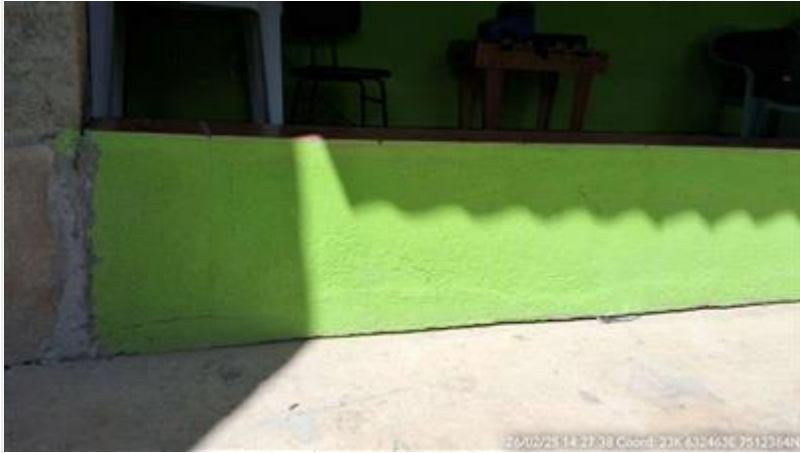
Foto\_Trincas\_em\_muros-20250226-172737.jpg

## Foto Trincas em muros

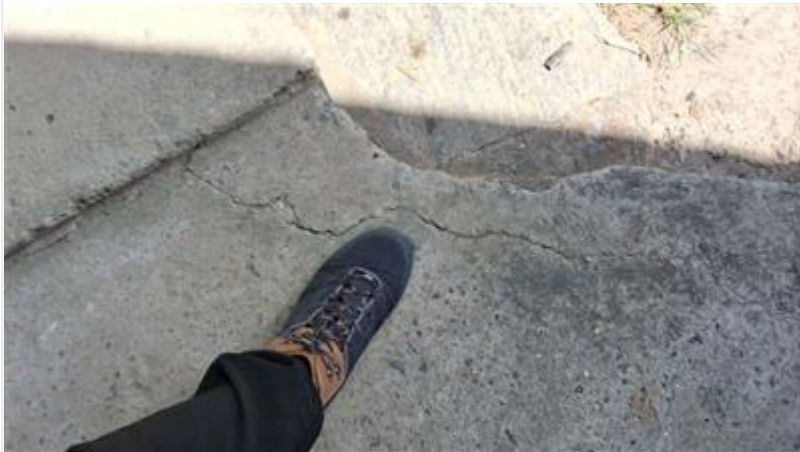
Foto\_Trincas\_no\_terreno-20250226-172653.jpg

## Foto Trincas no terreno

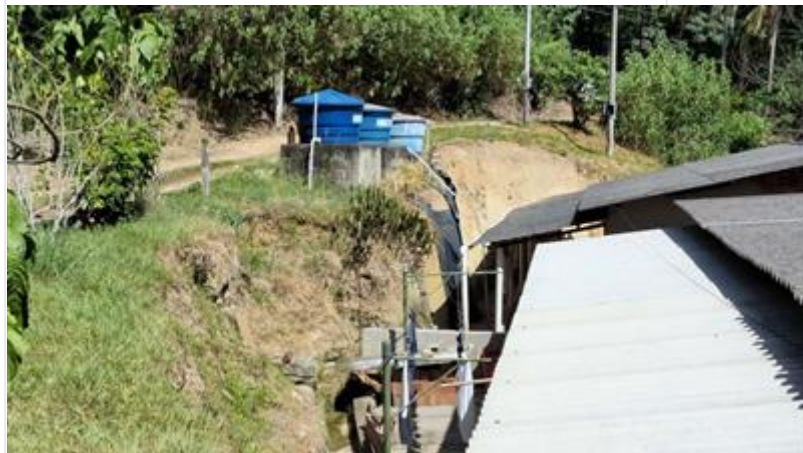
Foto\_Cicatrices-20250226-172148.jpg

## Foto Cicatrizes

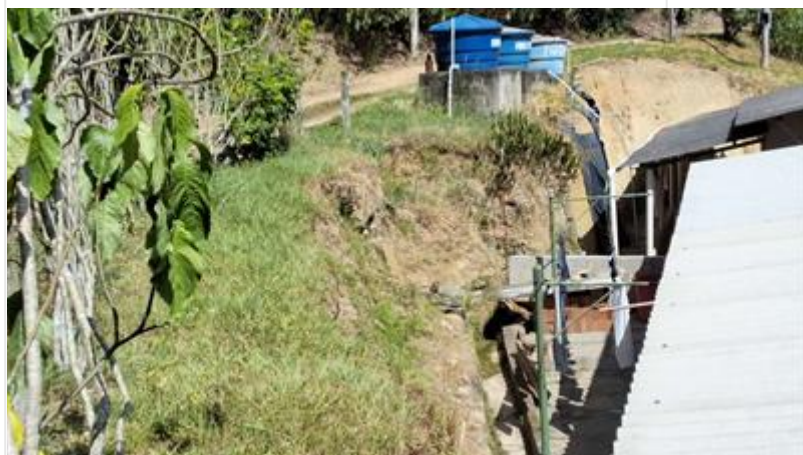
Foto\_Erosao\_Laminar-20250226-172153.jpg

## Foto Erosão Laminar

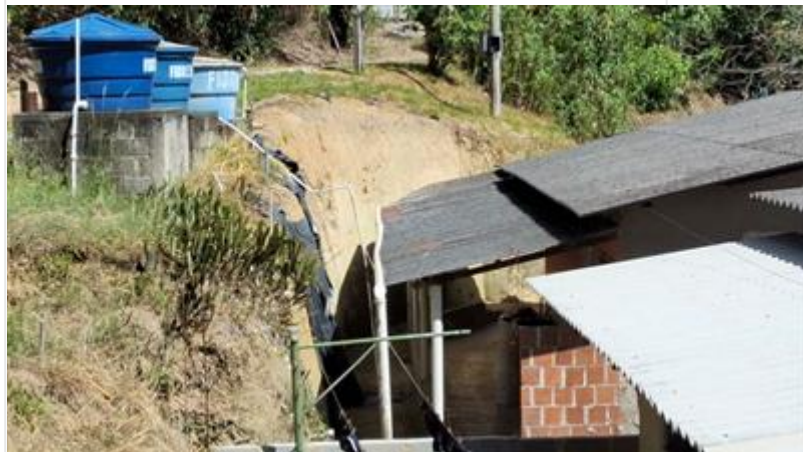
Foto\_deslizamento-20250226-172126.jpg

**Planar**

**Deslizamento ocorrido em 2024 com atingimento de moradia (sem danos aparentes a sua estrutura).**

**Sim**

- **Educação e Conscientização da população**
- **Sinalização e Orientação de Alerta**
- **Nudec**
- **Sirenes**

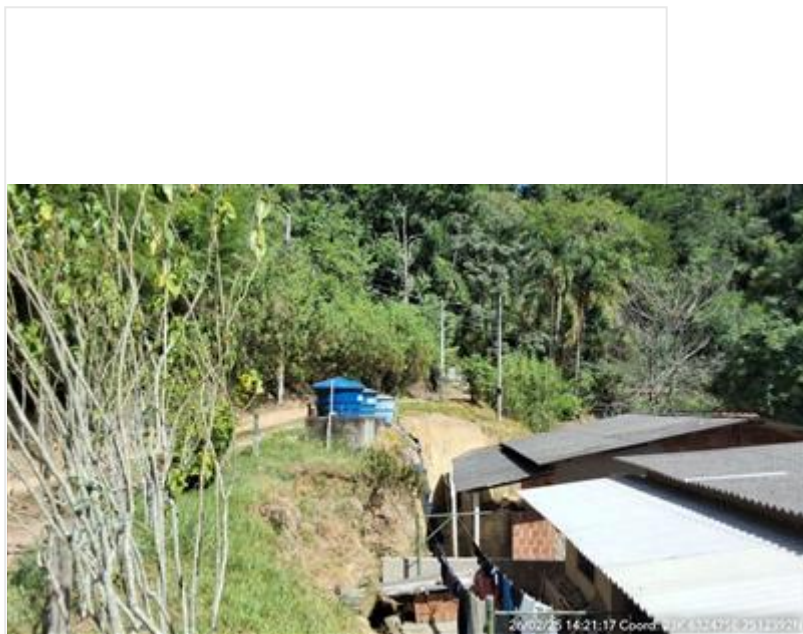
Foto\_agua-20250226-172117.jpg

- **Sem vazamento aparente**

- **Inexistente**

**Sem mina aparente**
