## FICHA DE CAMPO

**MD\_Ipês\_370**

**MD\_Ipês\_370\_DS\_TB\_\_4**

**Da Cascata, número 258**

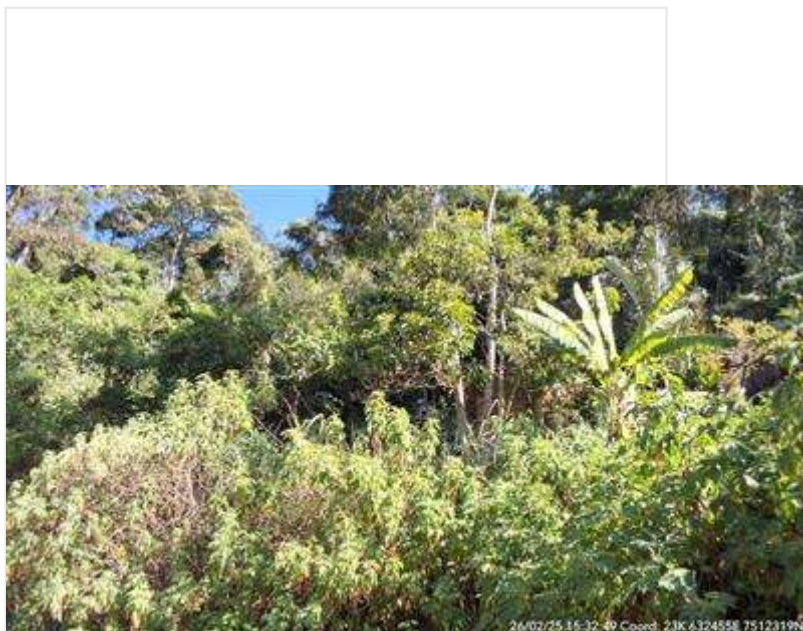
Foto da encosta natural:

**Encosta com execução de dois taludes escalonados em sua porção inferior onde assenta-se edificação.**

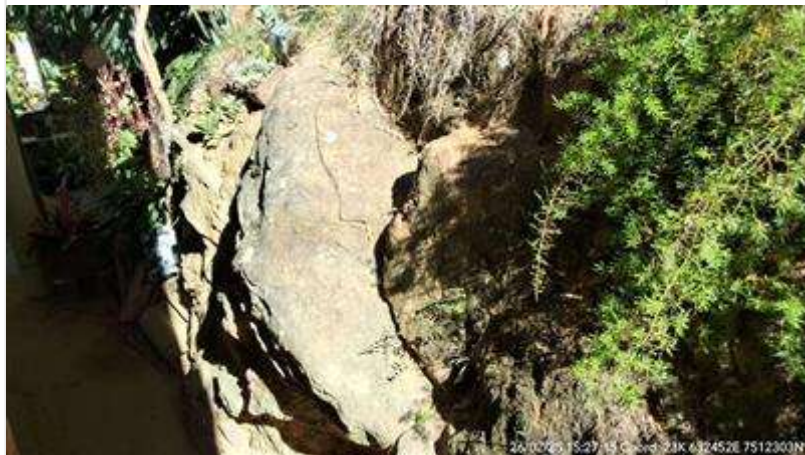
Foto do material predominante:

**Material apresenta heterogeneidade considerável, sendo observado a presença de solo, rocha sã e alterada (fraturada), e blocos rochosos individualizados.**

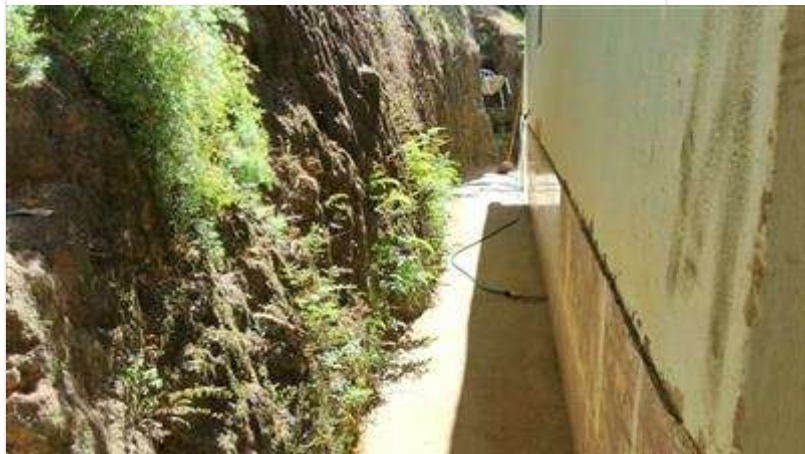
Foto Distância talude – casa

**1 - 2m**

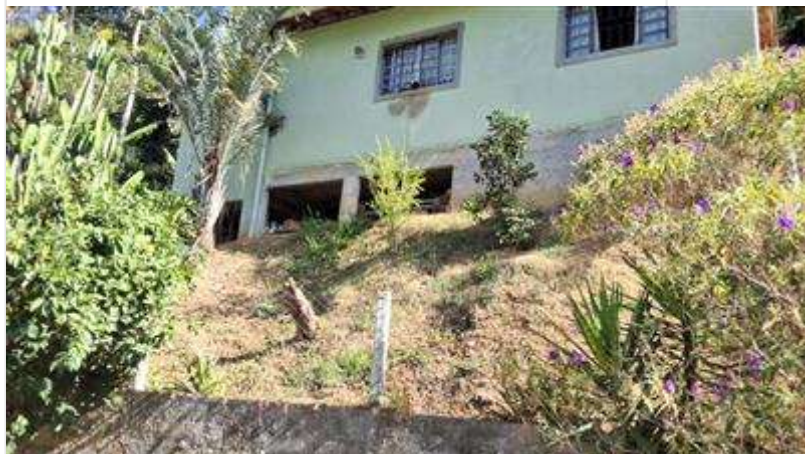
Foto Distância topo do talude - base da casa

**1 - 2m**

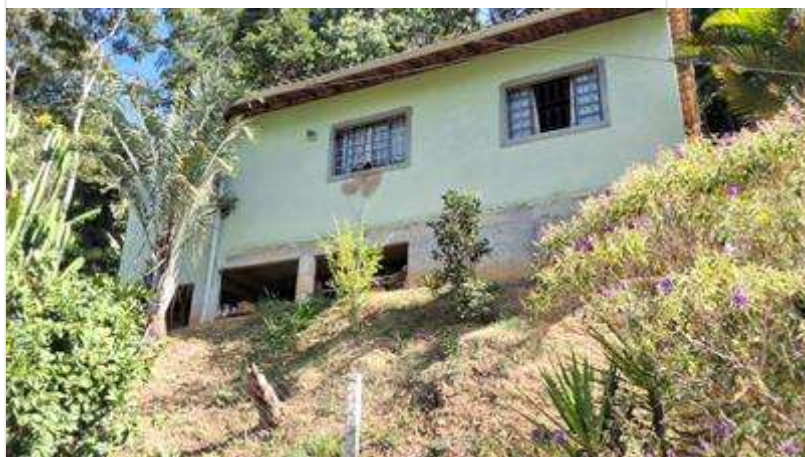
Foto do Vulnerabilidade:

**Média: Danos esperados relacionados a trincas e colapso parcial nas paredes**

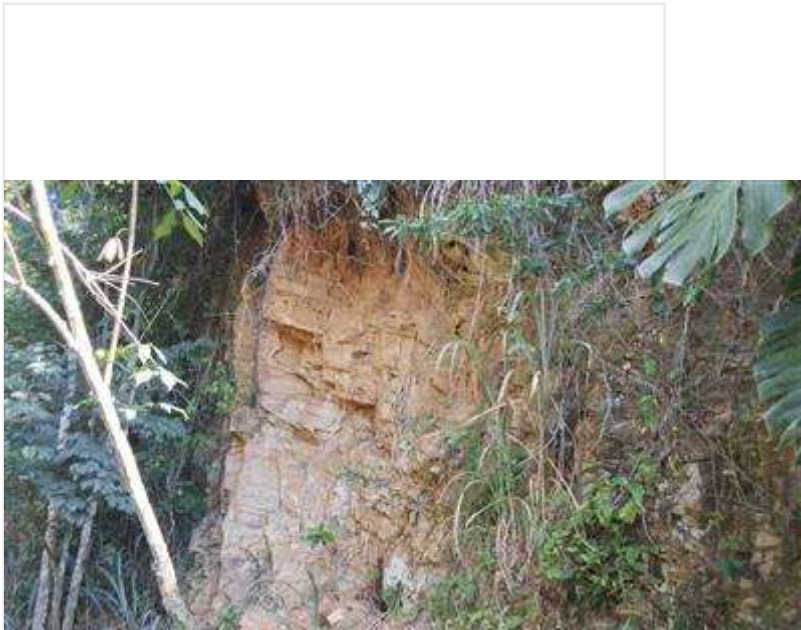
Foto do deslizamentos:

**Deslizamento ocorrido há cerca de 5 anos, com a mobilização de solo em área adjacente a edificação, além de queda de blocos na porção composta por rocha sã e alterada (há ainda blocos individualizados e instáveis); ambos sem projeção para a edificação.**

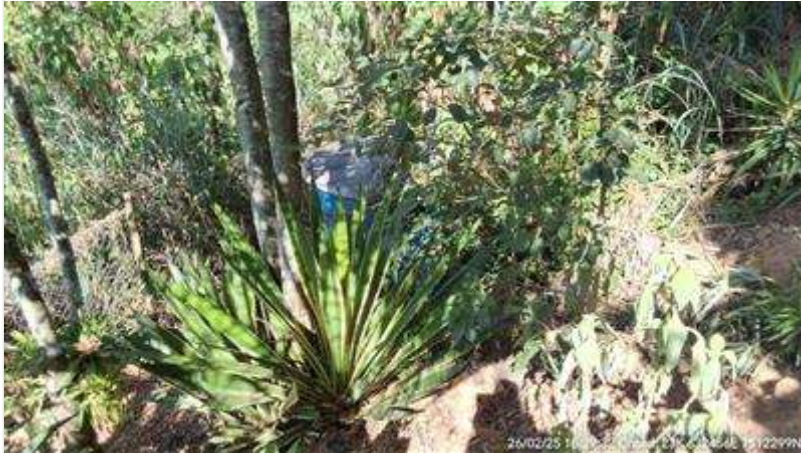
Foto da presença de água:

- **Inexistente**

**Sem mina aparente**

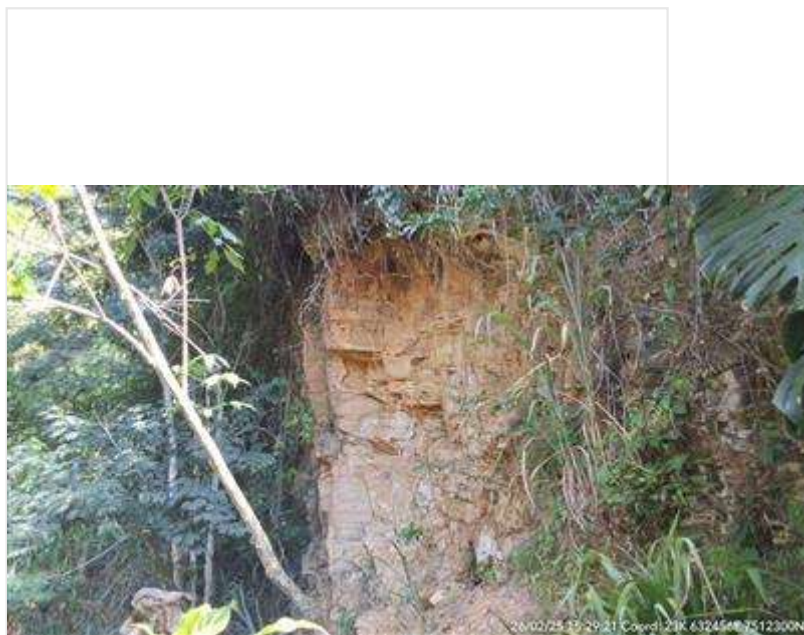
Foto1

**Trecho onde houve a queda de blocos, ao lado da edificação (sem projeção para a mesma). Detalhe para a presença de outros blocos instáveis já delineados pela interseção de fraturas, também sem projeção para a edificação..**
