## FICHA DE CAMPO

**MD\_MartinsCosta\_106**

**Prefeito Rubens José de Macedo, 3412**

**Martins Costa**

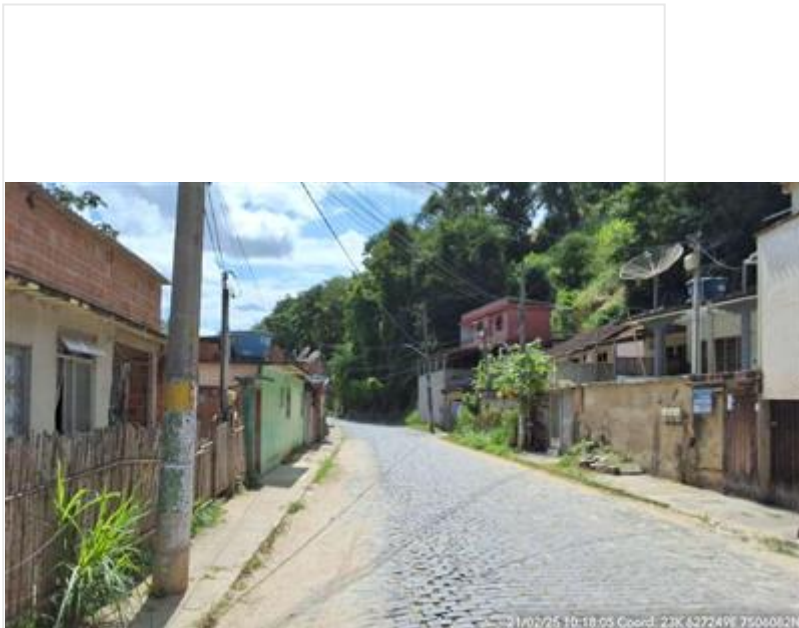
Foto\_acesso-20250221-131804.jpg

**Veicular**

**Não Pavimentado**

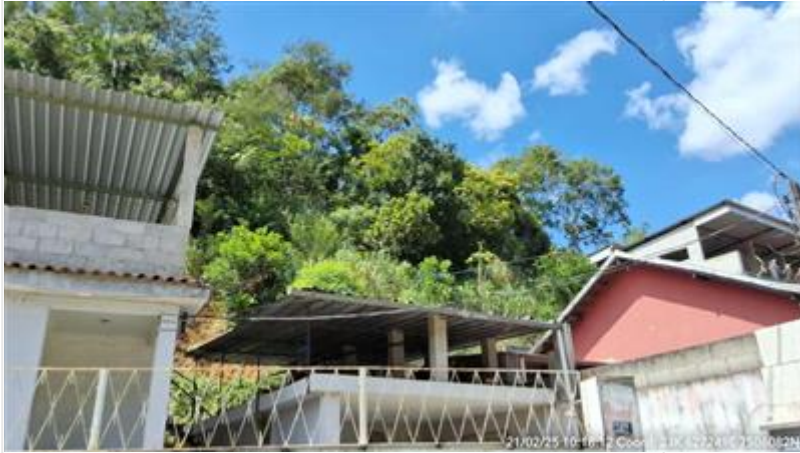
Foto\_encos\_nat-20250221-131812.jpg

**20 - 50m**

**65**

**Encosta de aproximadamente 30 metros, com árvores próximas a crista.**

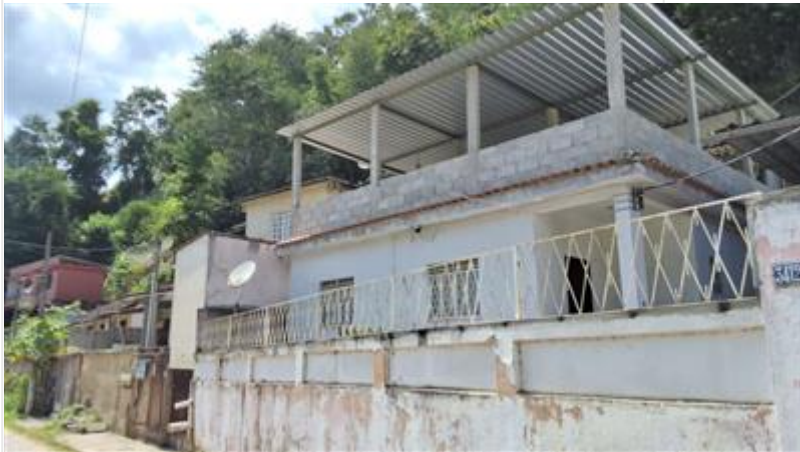
Foto\_cort\_un-20250221-131842.jpg

**5 - 20m**

**80**

**Moradias encaixadas em cortes de talude, com processo erosivo observado, além de árvores na crista do talude que podem atingir as moradias em caso de movimentação.**

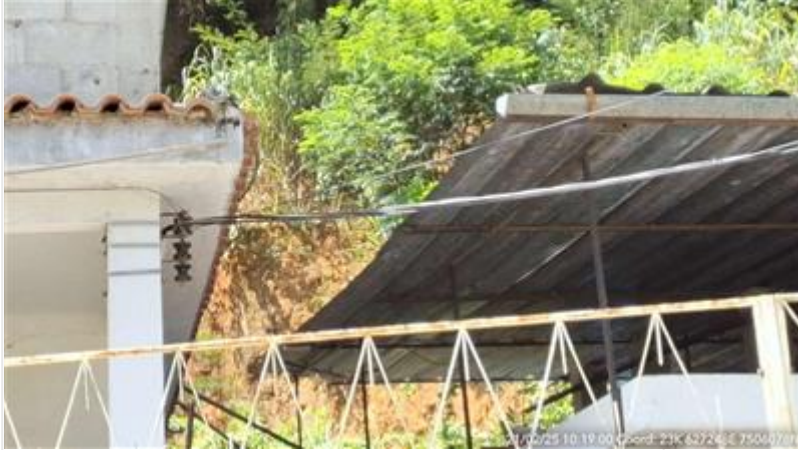
Foto\_material-20250221-131859.jpg

**Solo residual**

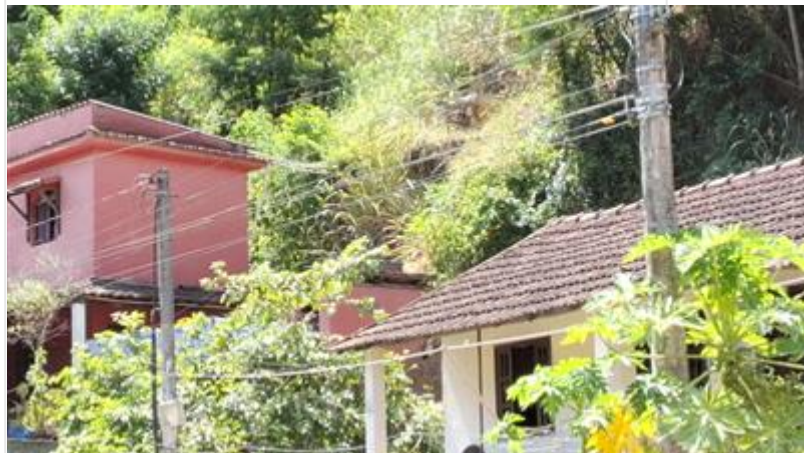
Foto\_talude\_casa-20250221-132140.jpg

**Nulo**

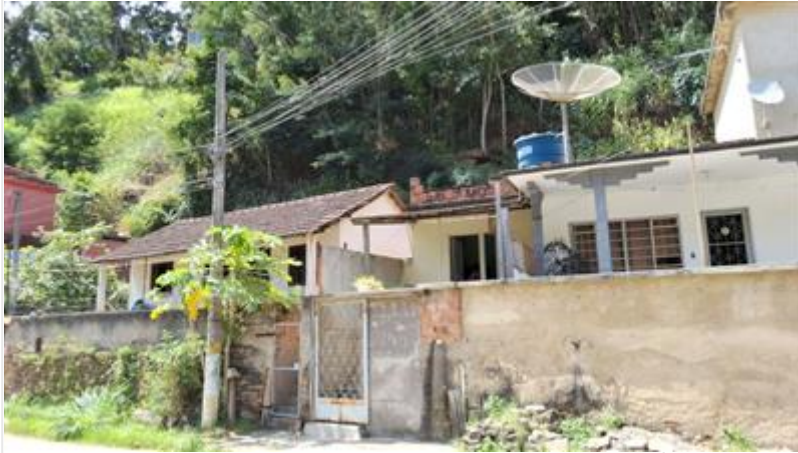
Foto\_vulnerabilidade-20250221-132159.jpg

**Alvenaria**

**Média: Danos esperados relacionados a trincas e colapso parcial nas paredes**

- **Sirenes**
- **Sinalização e Orientação de Alerta**
- **Nudec**
- **Educação e Conscientização da população**

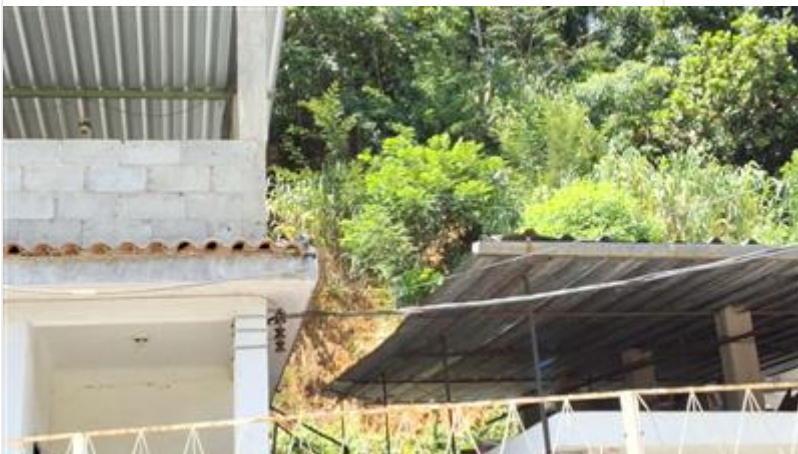
Foto\_Erosao\_Laminar-20250221-132237.jpg

- **Erosão laminar**

**Apenas processo erosivo observado**

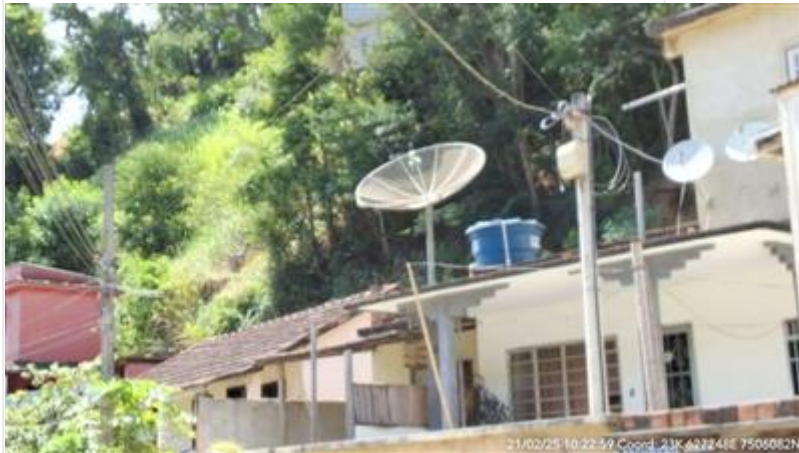
Foto\_agua-20250221-132258.jpg

- **Sem vazamento aparente**

- **Inexistente**

**Sem mina aparente**
