## FICHA DE CAMPO

**MD\_MartinsCosta\_106**

**MD\_MartinsCosta\_106\_IR\_TS\_\_2**

**Prefeito Rubens José de Macedo, 2523**

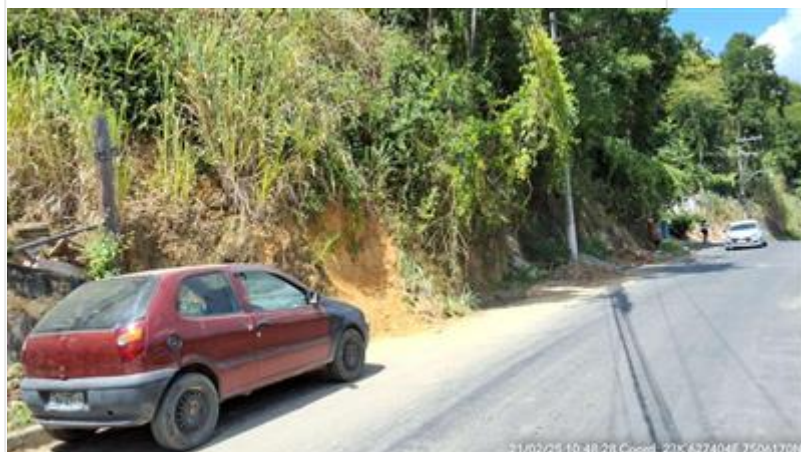
Foto do acesso:

**Pavimentado**

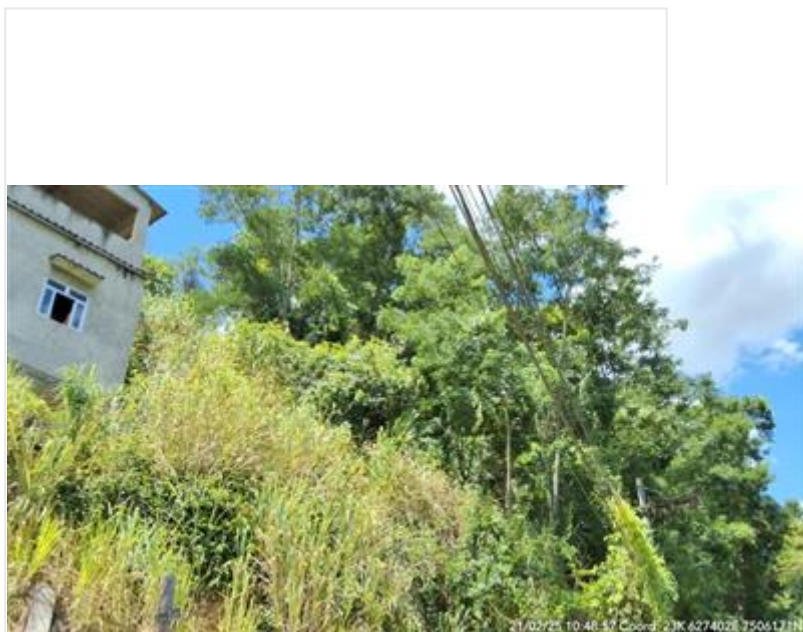
Foto da encosta natural:

**20 - 50m**

**75**

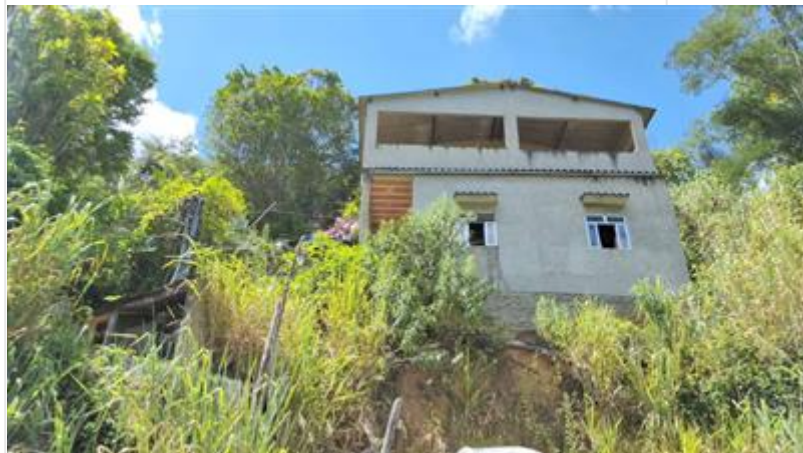
Foto do talude de cortes múltiplos:

**1 - 5m**

**90**

**Terreno íngreme com cortes verticalizados próximos às casas.**

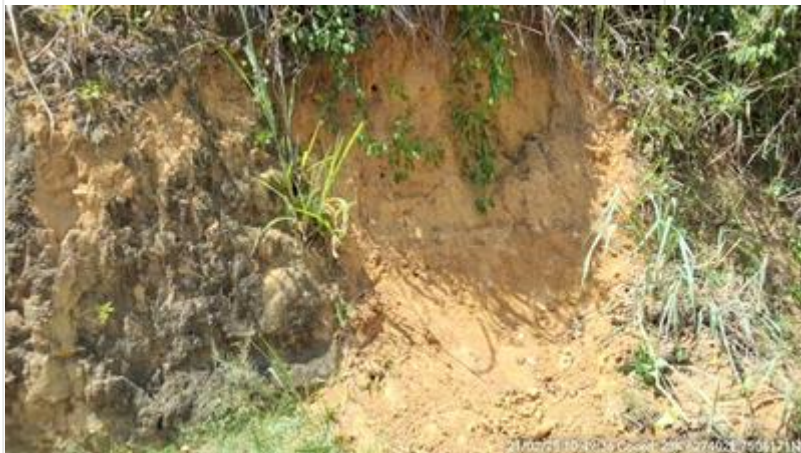
Foto do material predominante:

**Solo residual e rocha alterada**

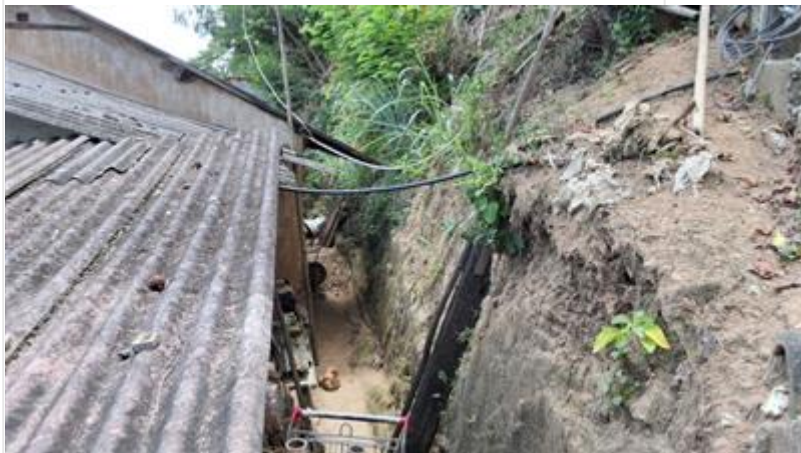
Foto Distância talude – casa

**1 - 2m**

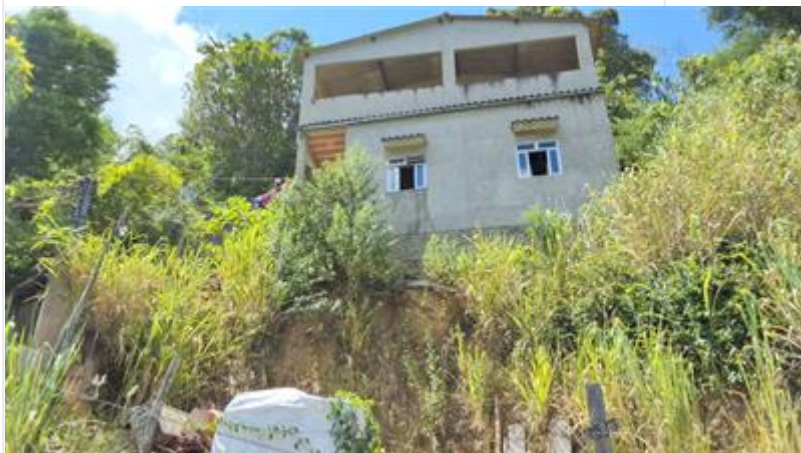
Foto Distância topo do talude - base da casa

**Nulo**

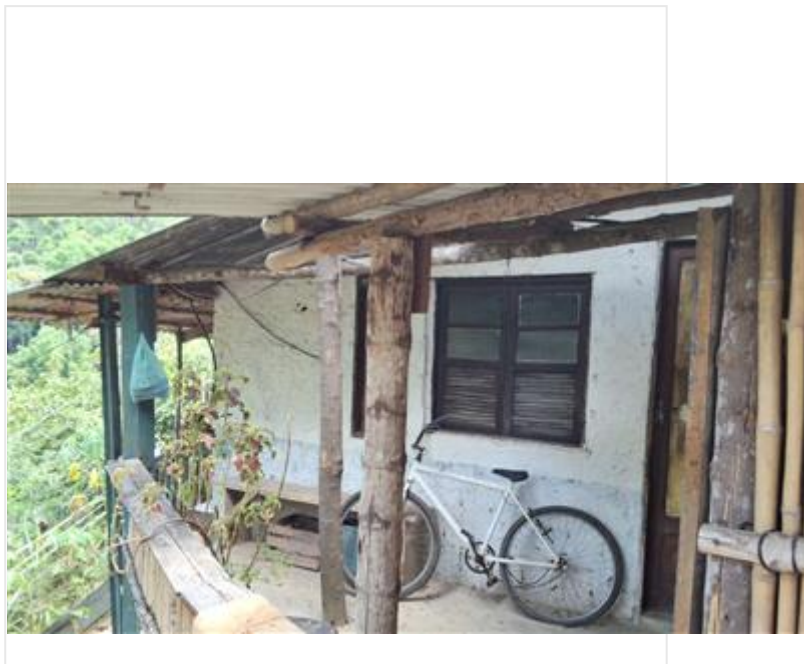
Foto do Vulnerabilidade:

**Alta: Danos estruturais esperados com excessivas deformações das estruturas, colapso parcial dos domicílios**

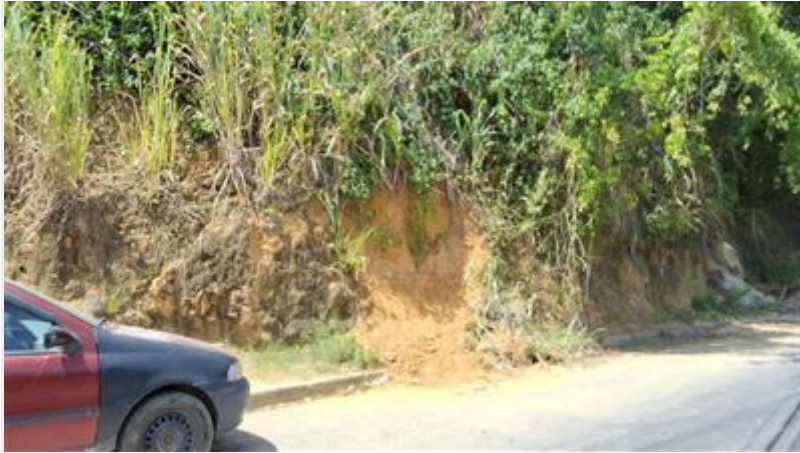
Foto Cicatrizes

**Foram observados pequenas cicatrizes de deslizamento próximos à via e as moradias, processos erosivos e sinais de enxurrada.**

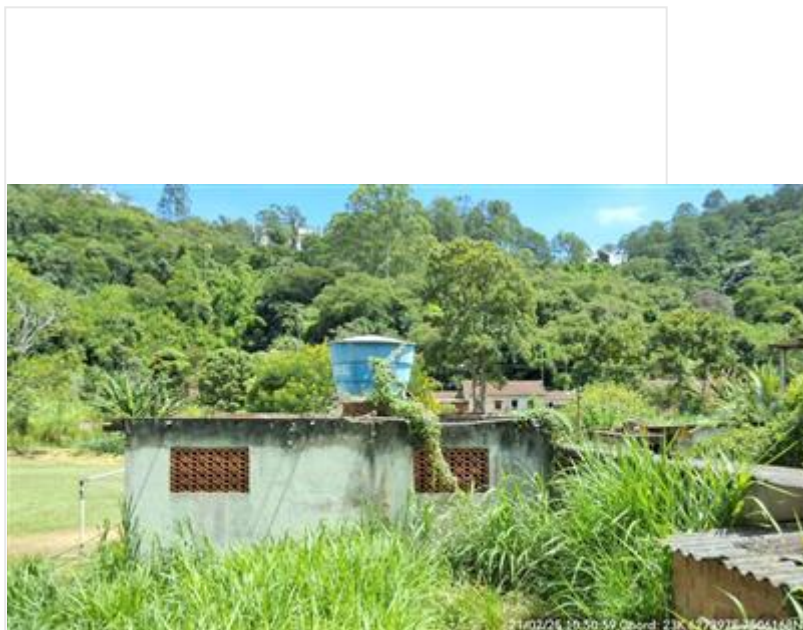
Foto da presença de água:

**Concentração de água em superfície (enxurrada)**

- **Inexistente**

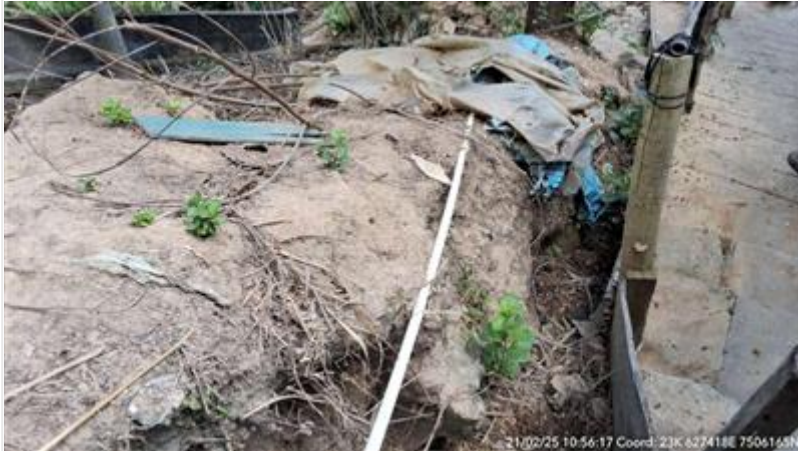
Foto1

**Fluxo de enxurrada**
