## FICHA DE CAMPO

**MD\_MartinsCosta\_106**

**MD\_MartinsCosta\_106\_IR\_TS\_\_3**

**Prefeito Rubens José de Macedo**

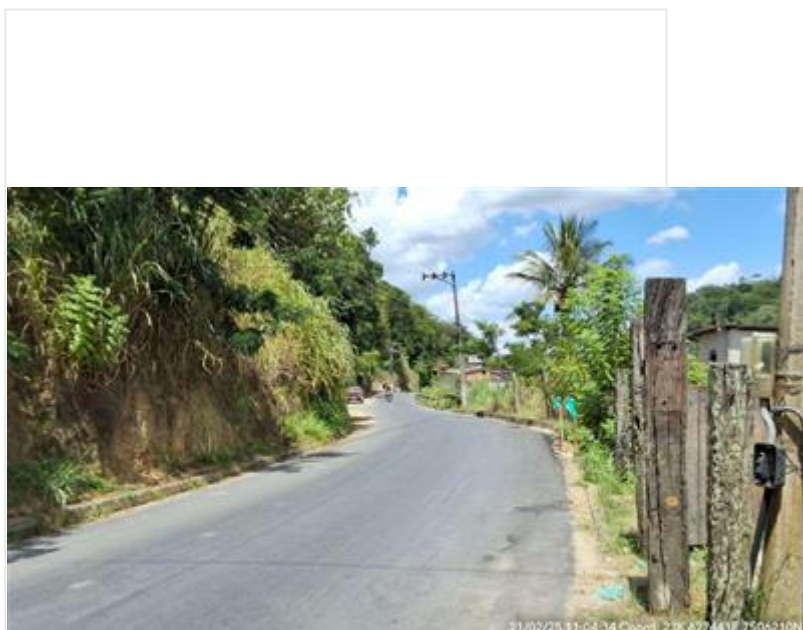
Foto\_acesso-20250221-140433.jpg

**Veicular**

**Pavimentado**

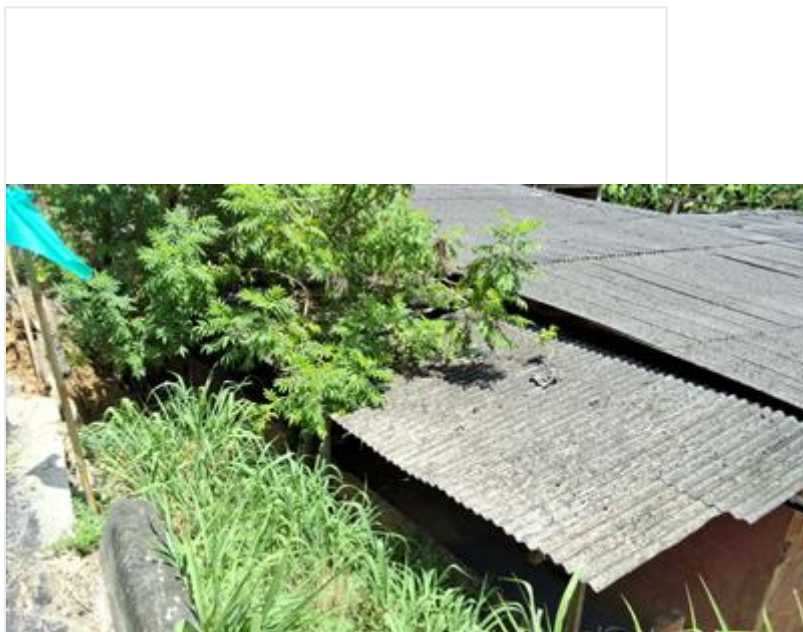
Foto\_cort\_un-20250221-140903.jpg

- **Talude de corte único**

**1 - 5m**

**90**

**A moradia esta localizada em talude próximo a via**

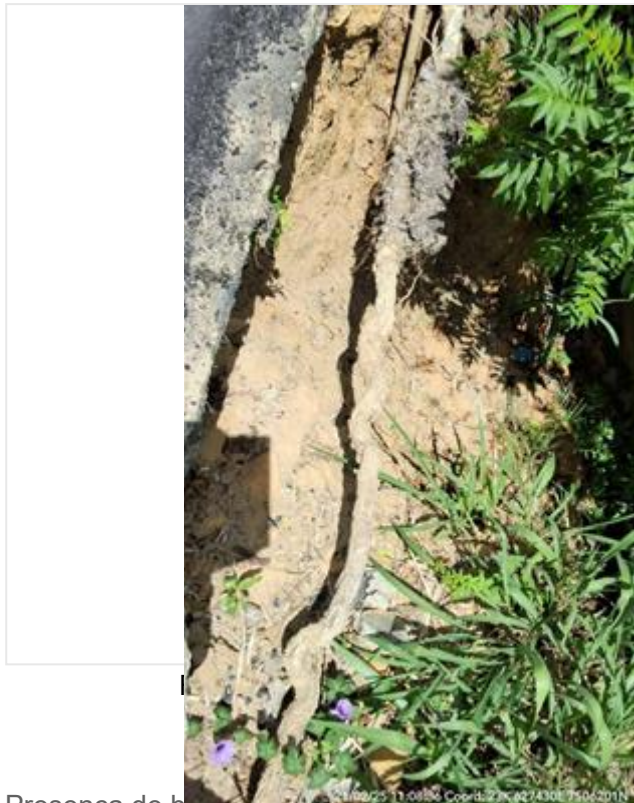
- **Solo residual**
- **Aterro**

**Sobretudo solo residual e aterro**

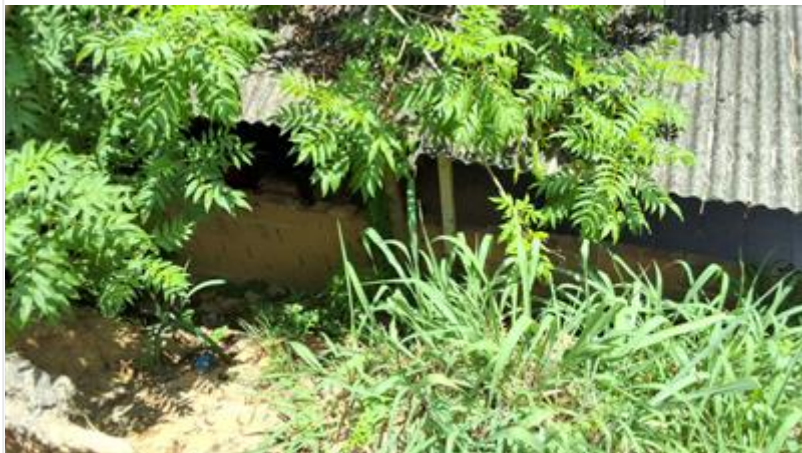
Foto\_talude\_casa-20250221-140822.jpg

- **Distância talude-casa**

**Nulo**

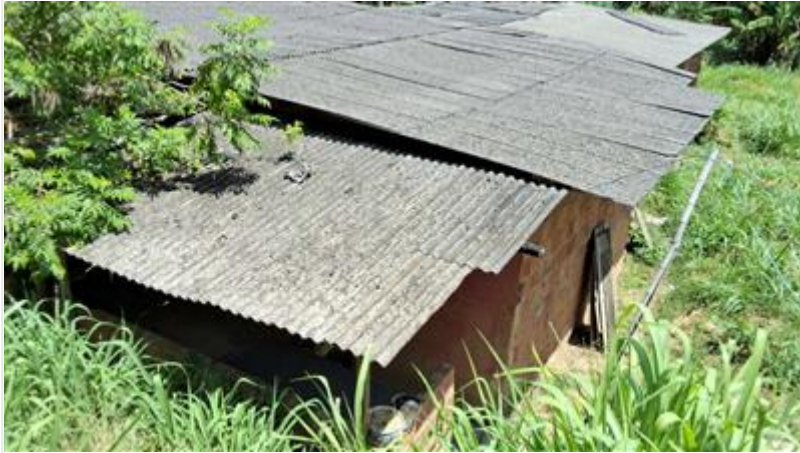
Foto\_vulnerabilidade-20250221-140853.jpg

**Alvenaria**

**Alta: Danos estruturais esperados com excessivas deformações das estruturas, colapso parcial dos domicílios**

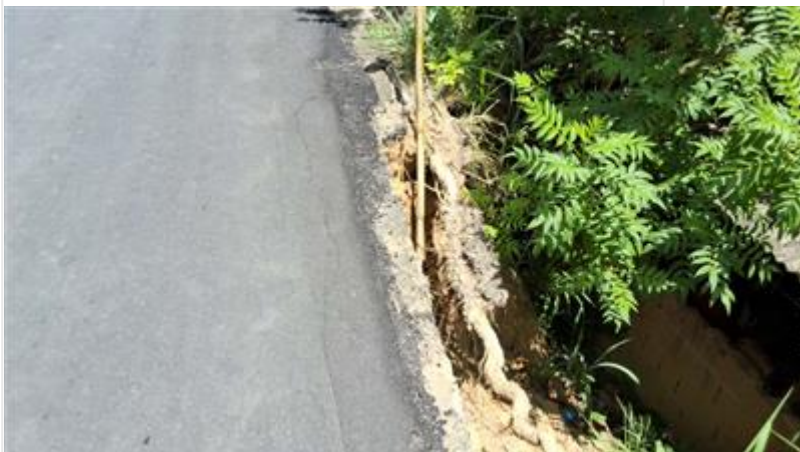
Foto\_Trincas\_no\_terreno-20250221-140737.jpg

Foto Trincas no terreno

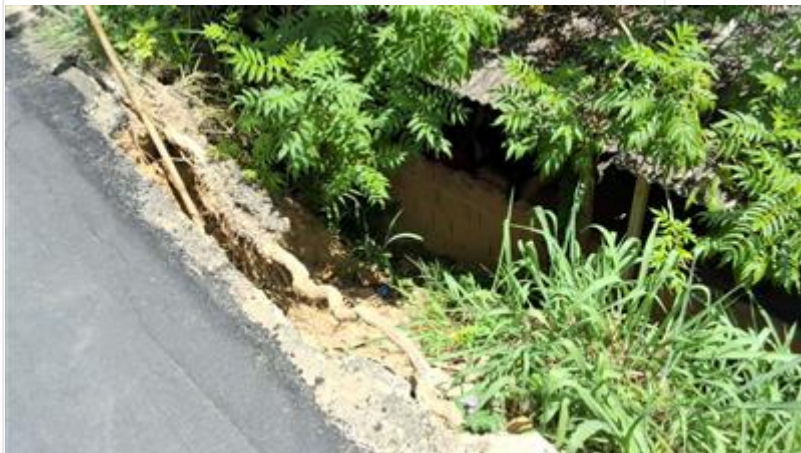
Foto\_Estrutura\_colapsada-20250221-140730.jpg

Foto Estrutura colapsada

**Foram observados sinais de colapso da via**

**No momento da vistoria foram observados processos erosivos e colapso da via em direção as moradias.**  
GPS

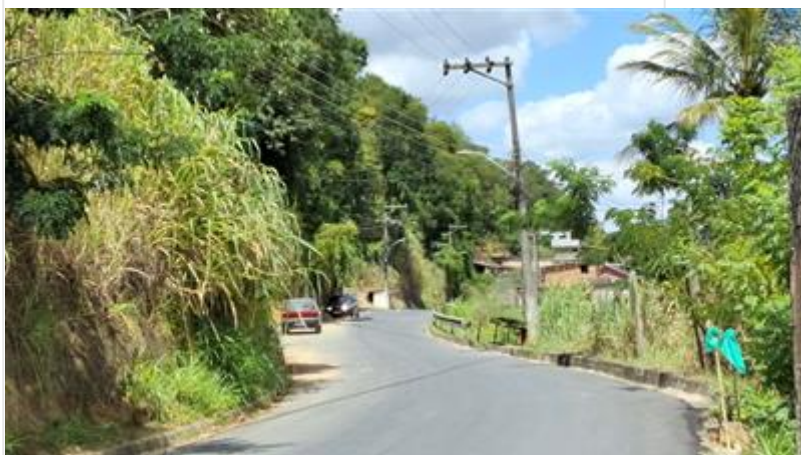
Foto\_Vegetacao\_postes\_inclinadas\_tombados-20250221-140...

Foto Vegetação/postes inclinadas/tombados

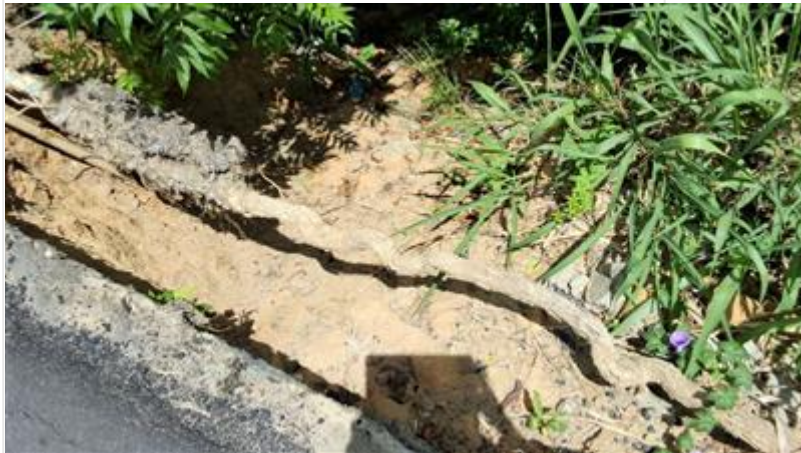
Foto\_Erosao\_Laminar-20250221-140748.jpg

## Foto Erosão Laminar

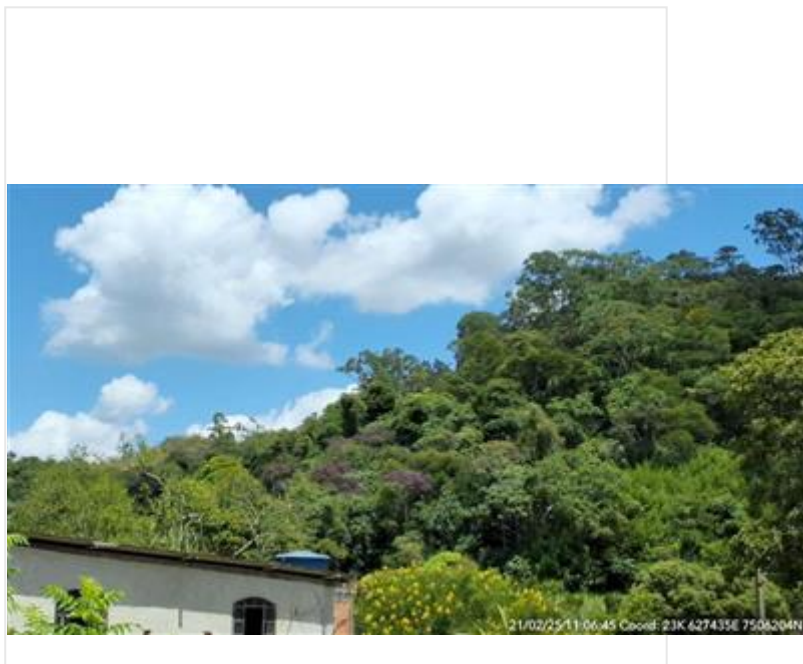
Foto\_agua-20250221-140644.jpg

**Concentração de água em superfície (enxurrada)**

- **Inexistente**
