## FICHA DE CAMPO

**MD\_MartinsCosta\_106**

**MD\_MartinsCosta\_106\_MM\_TS\_\_1**

**Prefeito Rubens José de Macedo, 2389**

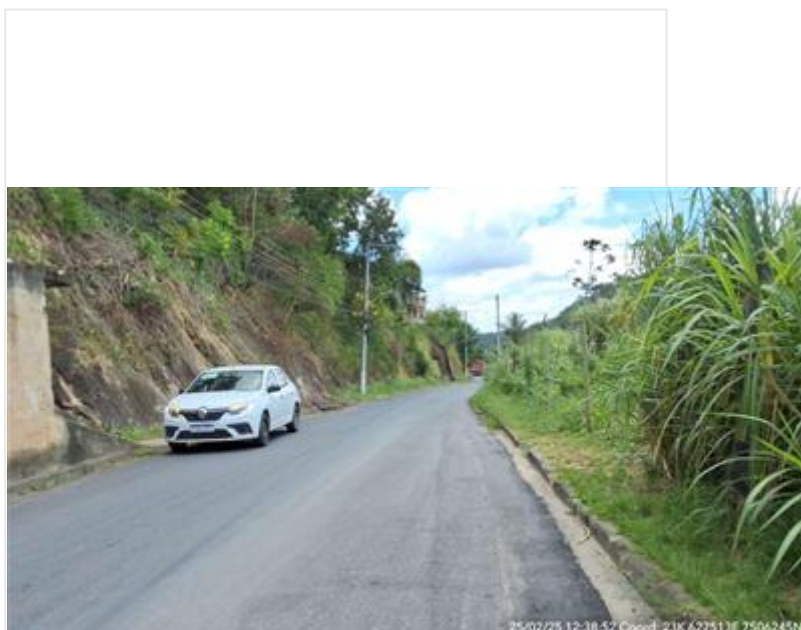
Foto\_acesso-20250225-153852.jpg

**Veicular**

**Pavimentado**

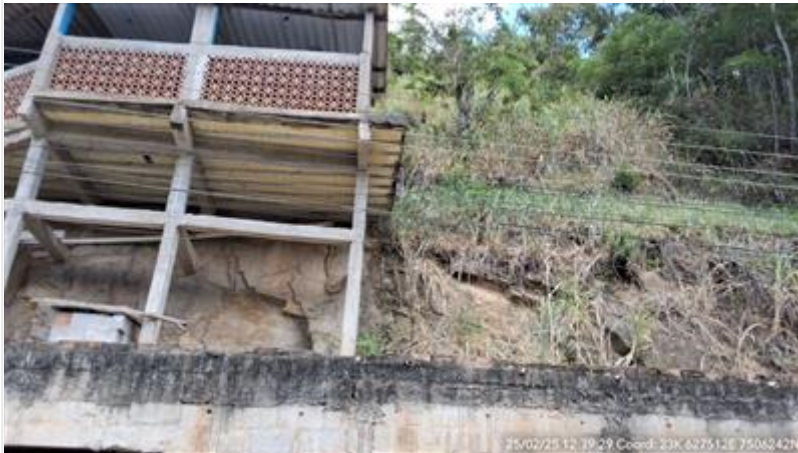
Foto\_encos\_nat-20250225-153928.jpg

**5 - 20m**

**90**

**Terreno íngreme coberto de vegetação esparsa e rasteiras. Com edificações encaixadas em zona de rocha.**

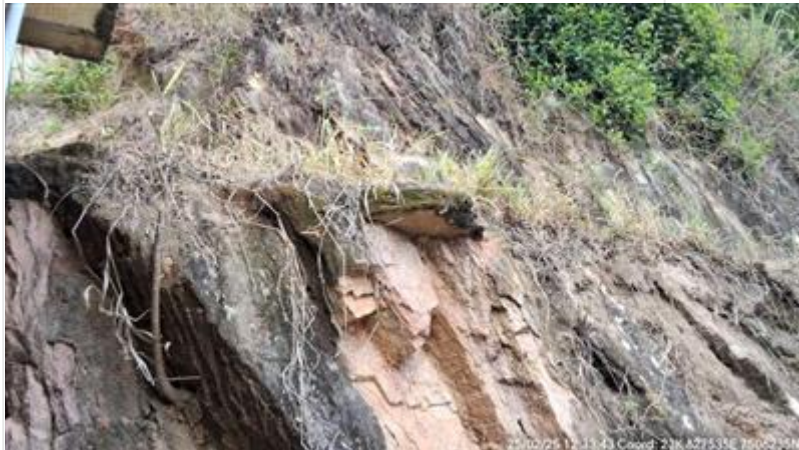
Foto\_material-20250225-153342.jpg

- **Rocha Sã**
- **Solo sobre rocha**

**Presença marcante de rocha e solo residual.**

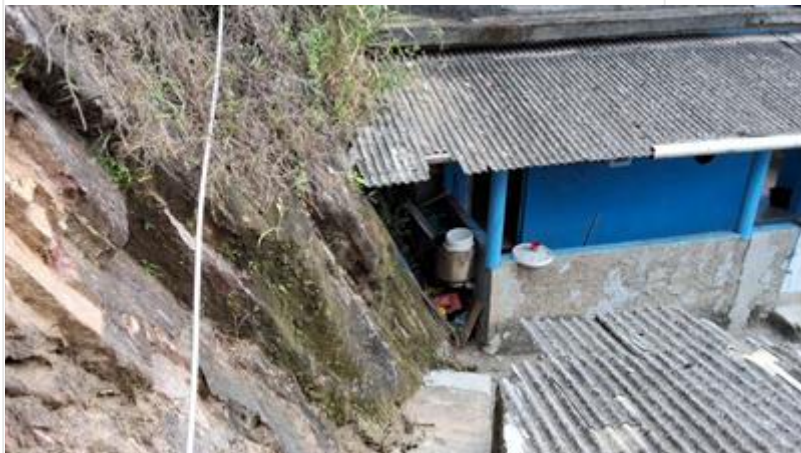
Foto\_talude\_casa-20250225-153422.jpg

**Nulo**

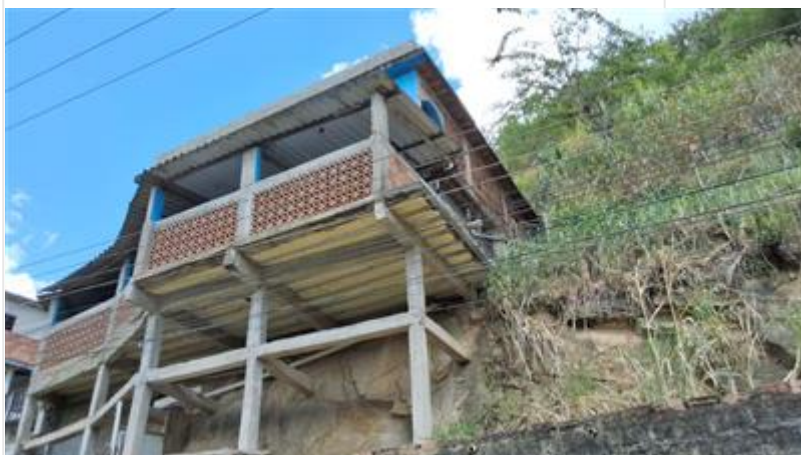
Foto\_topo\_talude\_casa-20250225-154023.jpg

**Nulo**

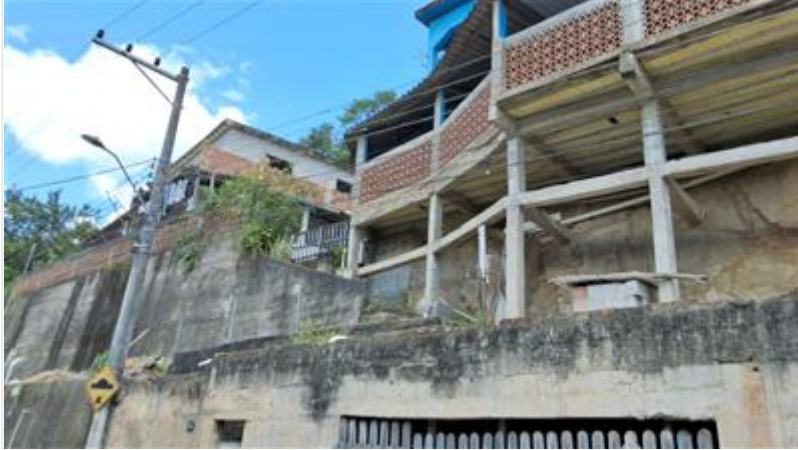
Foto\_vulnerabilidade-20250225-154045.jpg

**Alvenaria**

**Média: Danos esperados relacionados a trincas e colapso parcial nas paredes**

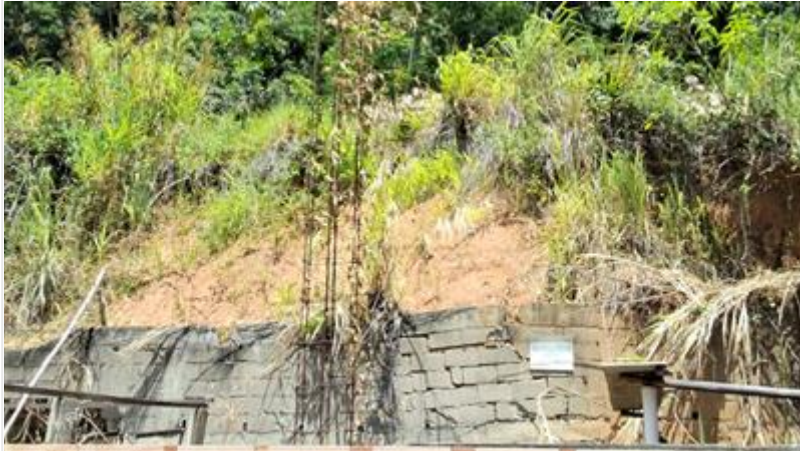
Foto\_Estrutura\_colapsada-20250225-154839.jpg

- **Rocha fraturada**
- **Estrutura colapsada**
- **Cicatrizes**

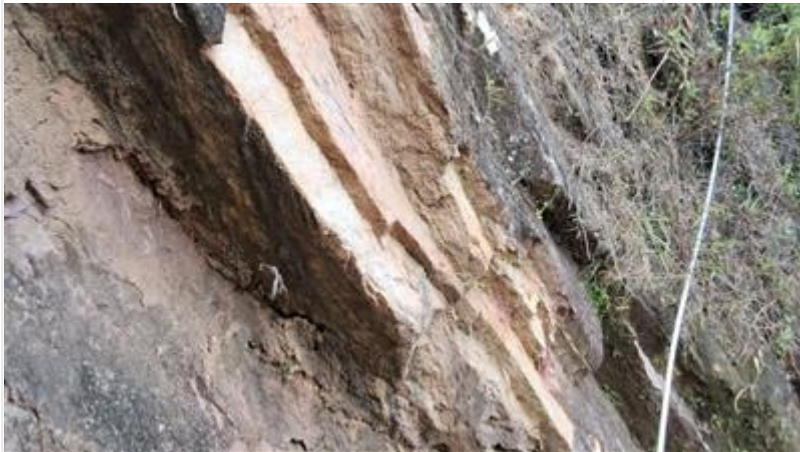
Foto\_Rocha\_fraturada-20250225-153518.jpg

O setor apresenta histórico de deslizamento há 15 anos com atingimento de estruturas sem óbitos. Aos fundos de duas residências em distância nula do talude há deslocamento e rochas fraturadas recentes, foi observado também uma cicatriz de deslizamento pretérita. É importante acompanhar as feições de instabilidade, pois há risco de novos eventos em dias de chuvas fortes ou prolongadas.

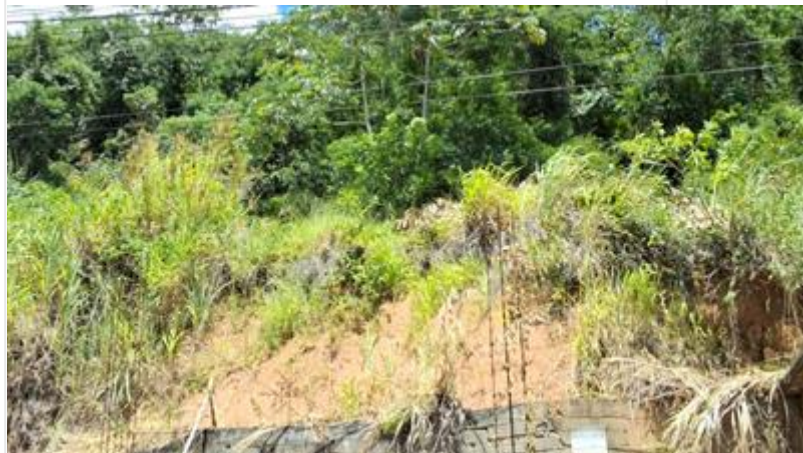
Foto\_Cicatrizes-20250225-154928.jpg

**Foi observado processo ativo referente ao deslocamento aos fundos da residência e uma cicatriz de deslizamento pretérita.**

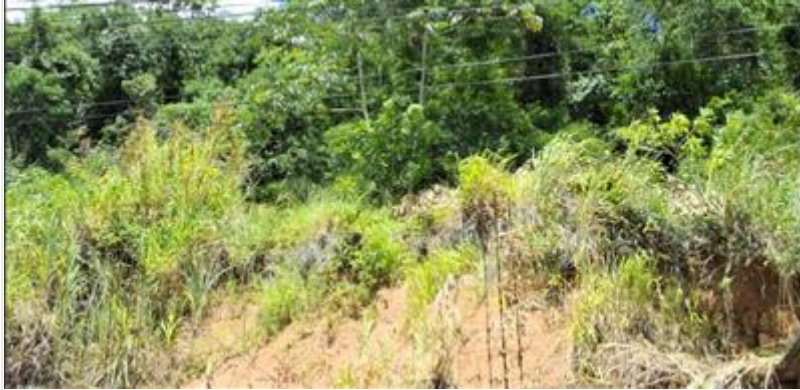
Foto\_deslizamento-20250225-161147.jpg

**Planar**

- **Sirenes**
- **Nudec**
- **Sinalização e Orientação de Alerta**
- **Educação e Conscientização da população**

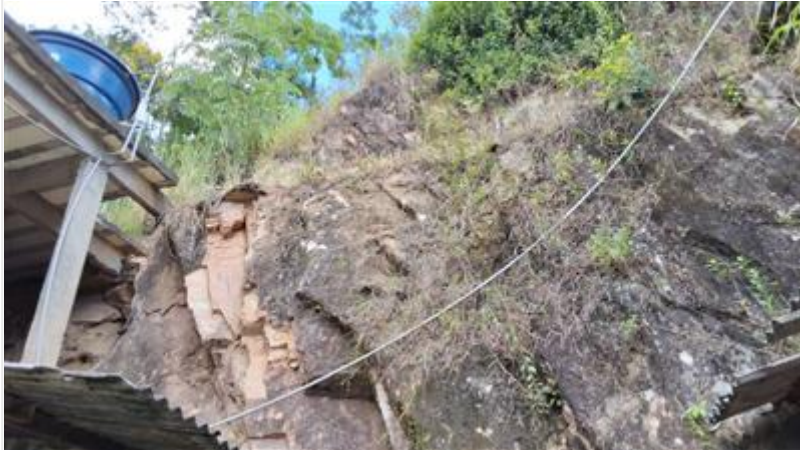
Foto\_Movimentos\_gravitacionais\_de\_queda\_livre-20250225-...

**Desplacamento**

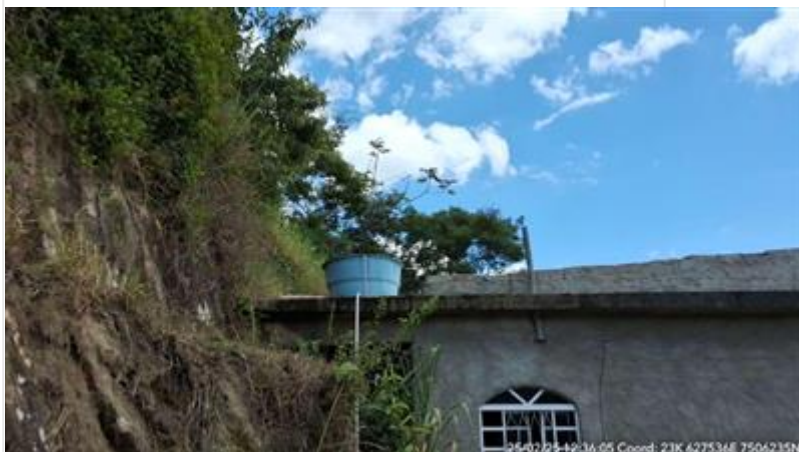
Foto\_agua-20250225-153604.jpg

**Concentração de água em superfície (enxurrada)**

- **Inexistente**
