## FICHA DE CAMPO

**MD\_MartinsCosta\_106**

**MD\_MartinsCosta\_106\_MM\_TS\_\_2**

**Prefeito Rubens José de Macedo, 2223**

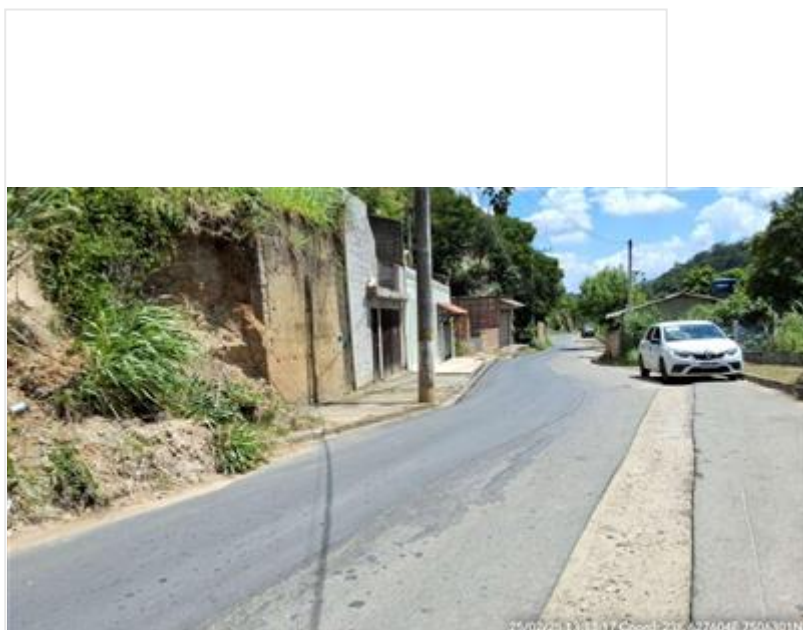
Foto\_acesso-20250225-161316.jpg

**Veicular**

**Pavimentado**

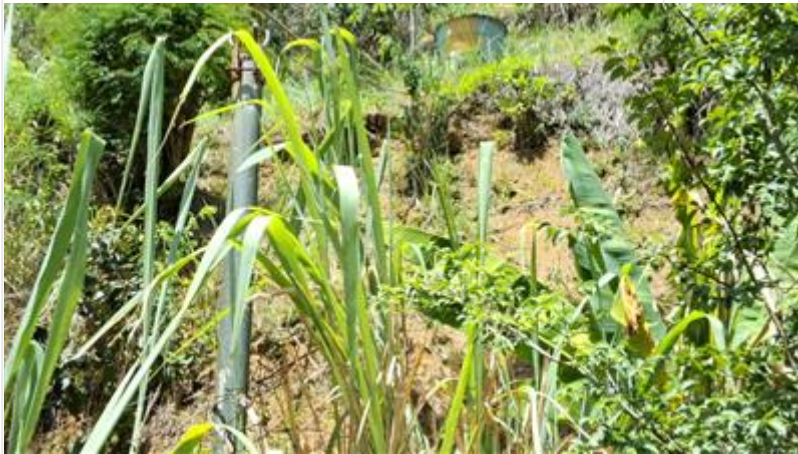
Foto\_cort\_un-20250225-160557.jpg

**5 - 20m**

**75**

**Terreno inclinado coberto de vegetação gramíneas e arboreas de diferentes portes. Há setores com solo exposto.**

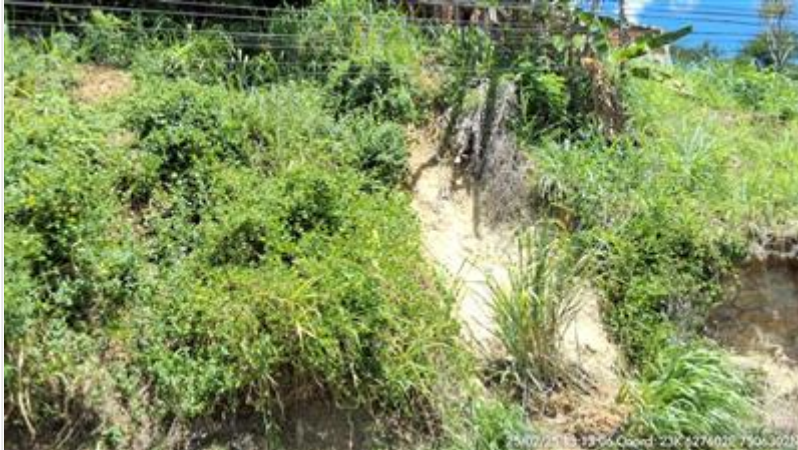
Foto\_material-20250225-161305.jpg

- **Solo residual**

**Terreno inclinado coberto de vegetação gramíneas e arbóreas de diferentes portes. Há setores com solo exposto.**

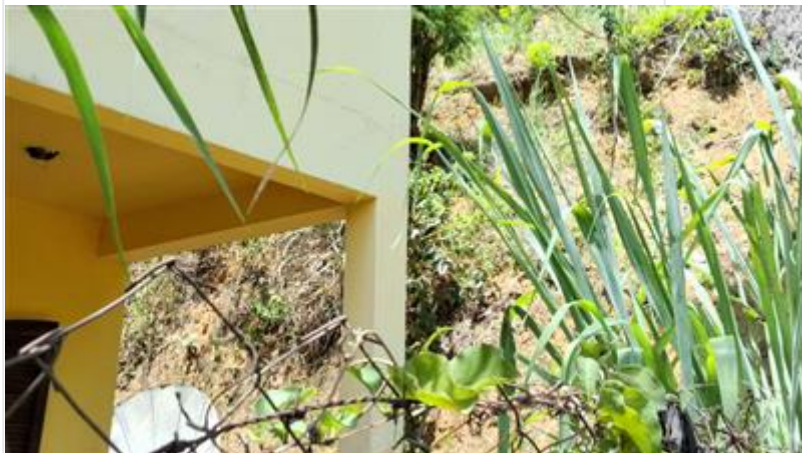
Foto\_talude\_casa-20250225-160728.jpg

**1 - 2m**

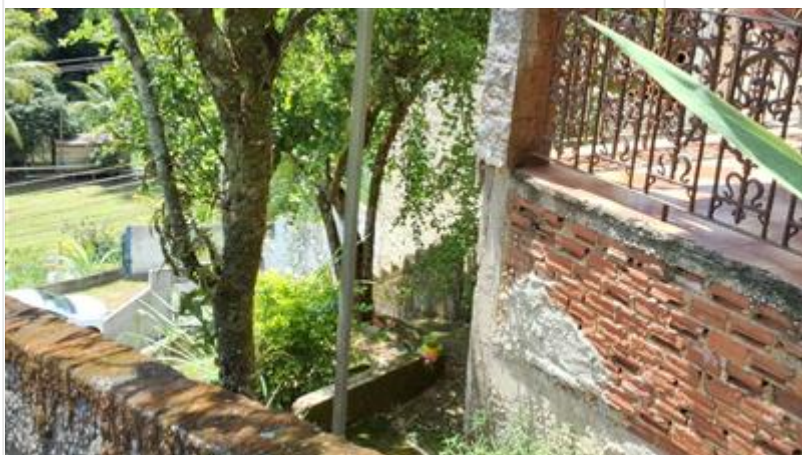
Foto\_topo\_talude\_casa-20250225-160743.jpg

**1 - 2m**

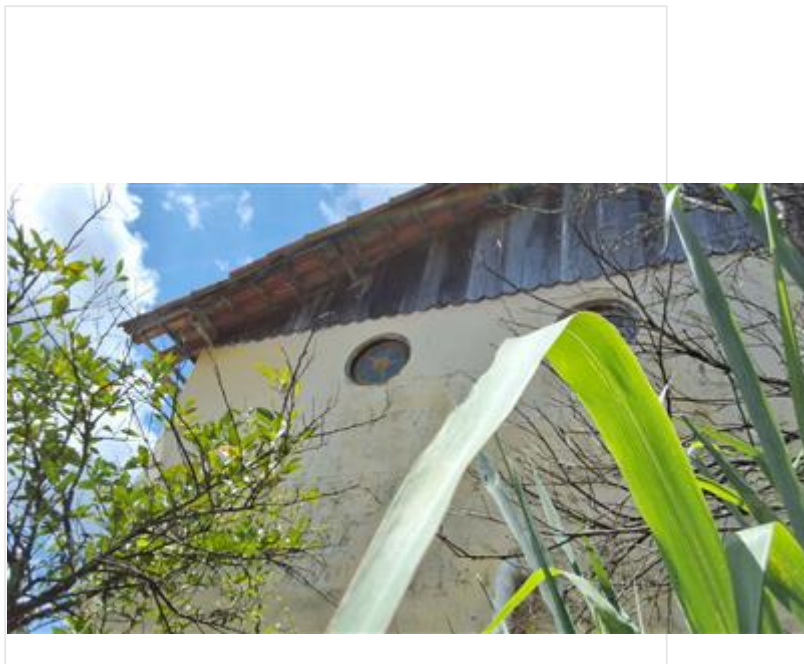
Foto\_vulnerabilidade-20250225-160808.jpg

**Alvenaria**

**Média: Danos esperados relacionados a trincas e colapso parcial nas paredes**

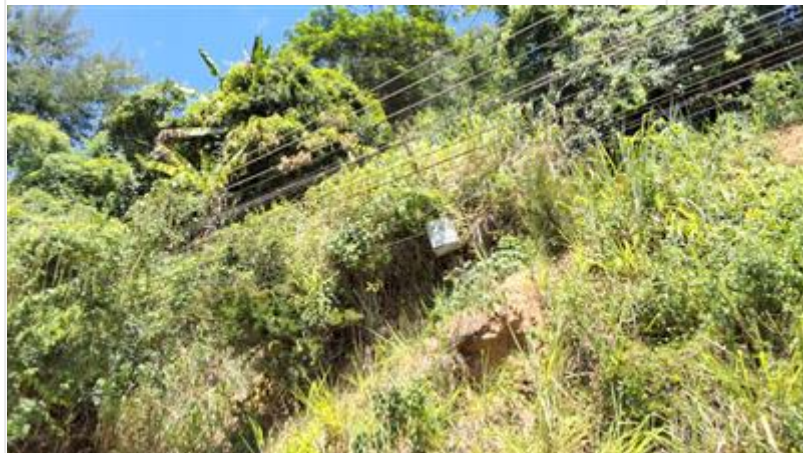
Foto\_Vegetacao\_postes\_inclinadas\_tombados-20250225-161...

- **Cicatrizes**
- **Erosão laminar**
- **Vegetação/postes inclinadas/tombados**

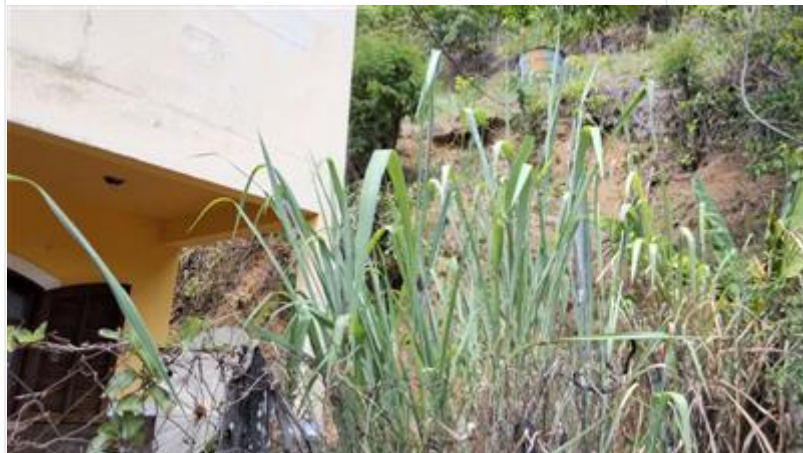
Foto\_deslizamento-20250225-160912.jpg

**Planar**

**Do terreno ao lado foi possível observar deslizamento planar aos fundos da residência. No talude de acesso as casas também tinha uma cicatriz com material depositado em direção a estrada.**

- **Sirenes**
- **Nudec**
- **Sinalização e Orientação de Alerta**
- **Educação e Conscientização da população**

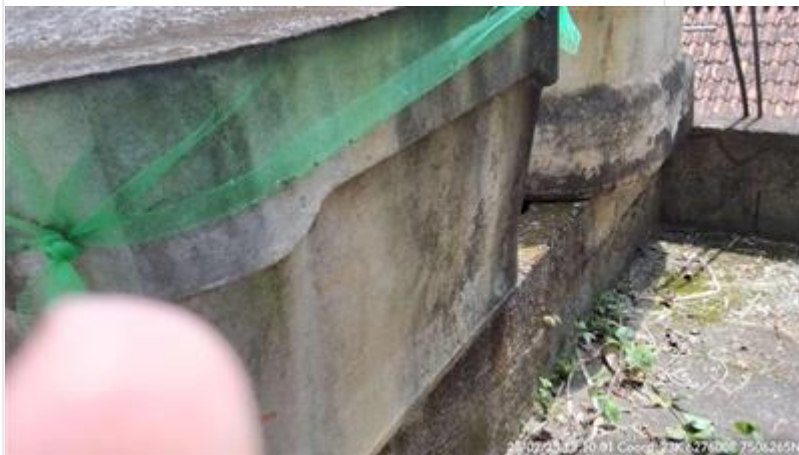
Foto\_agua-20250225-160959.jpg

**Lançamento de água servida em superfície**

- **Precário**

**Sem mina aparente**
