## FICHA DE CAMPO

**MD\_MartinsCosta\_106**

**MD\_MartinsCosta\_106\_MM\_TS\_\_3**

**João Batalha, 164**

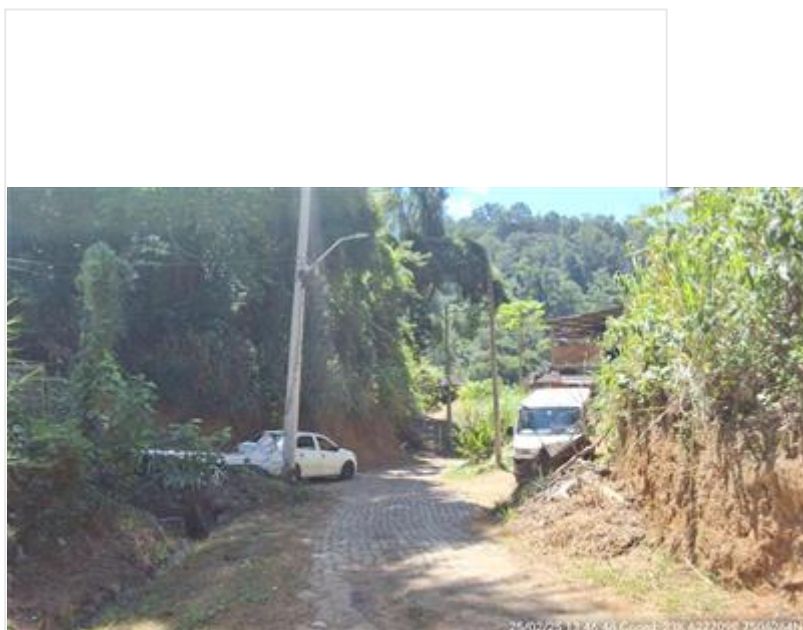
Foto\_acesso-20250225-164648.jpg

**Veicular**

**Não Pavimentado**

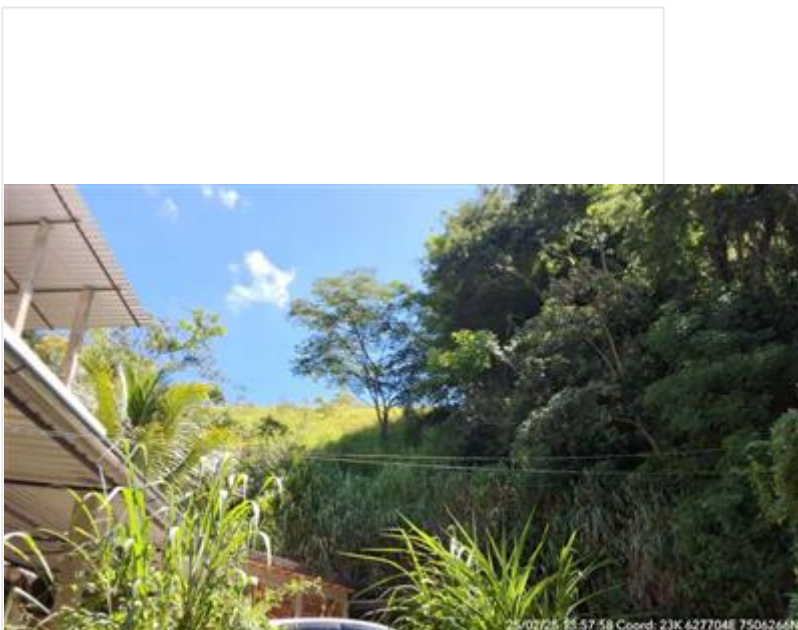
Foto\_encos\_nat-20250225-165757.jpg

**5 - 20m**

**65**

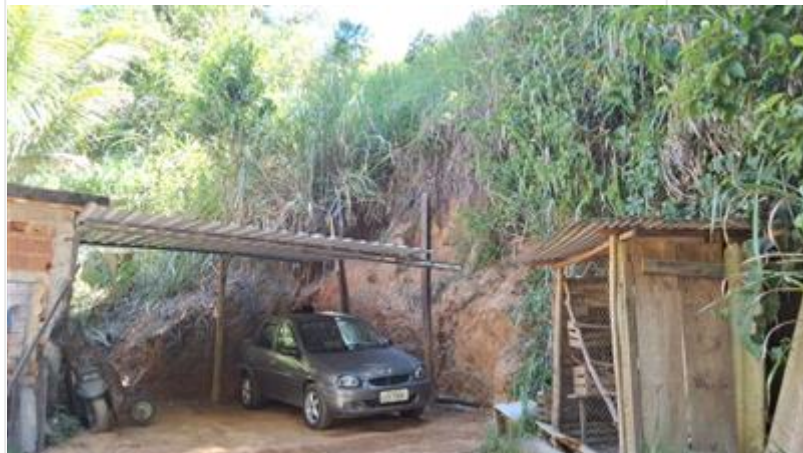
Foto\_cort\_un-20250225-164917.jpg

**5 - 20m**

**90**

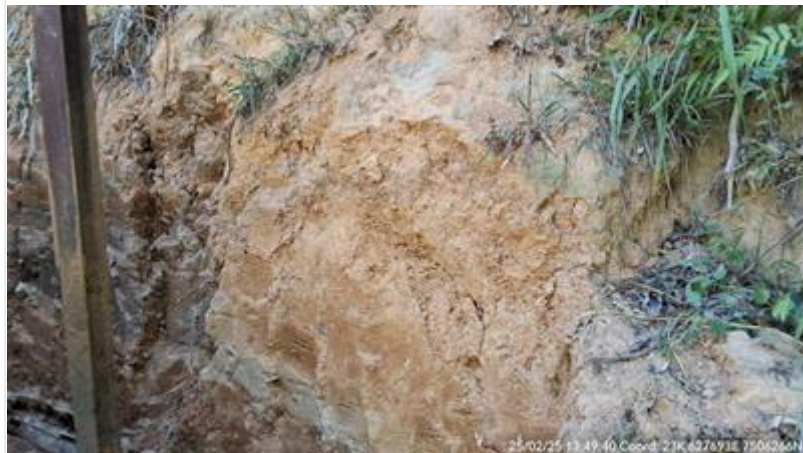
Foto\_material-20250225-164939.jpg

**Solo residual**

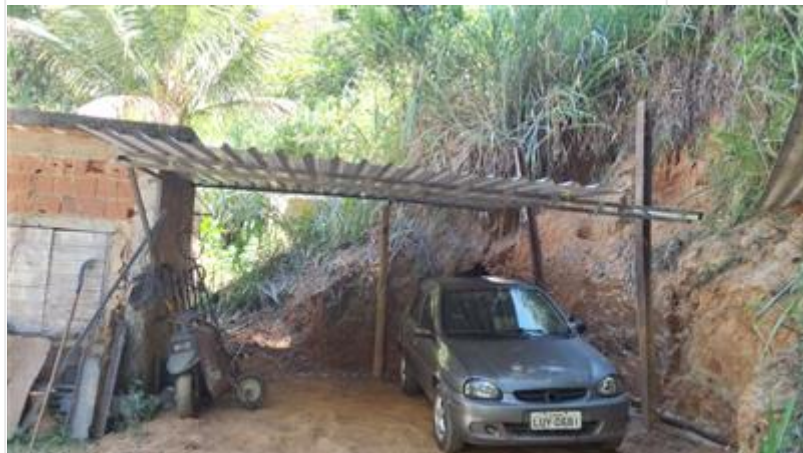
Foto\_talude\_casa-20250225-165026.jpg

**5 - 6m**

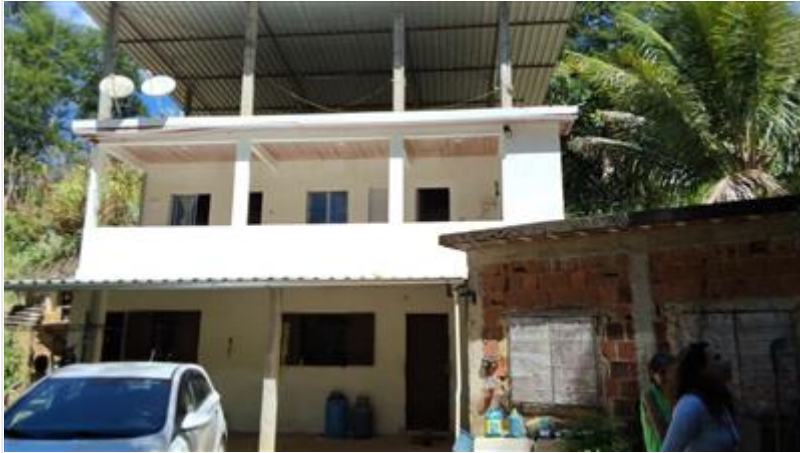
Foto\_vulnerabilidade-20250225-165047.jpg

**Alvenaria**

**Média: Danos esperados relacionados a trincas e colapso parcial nas paredes**

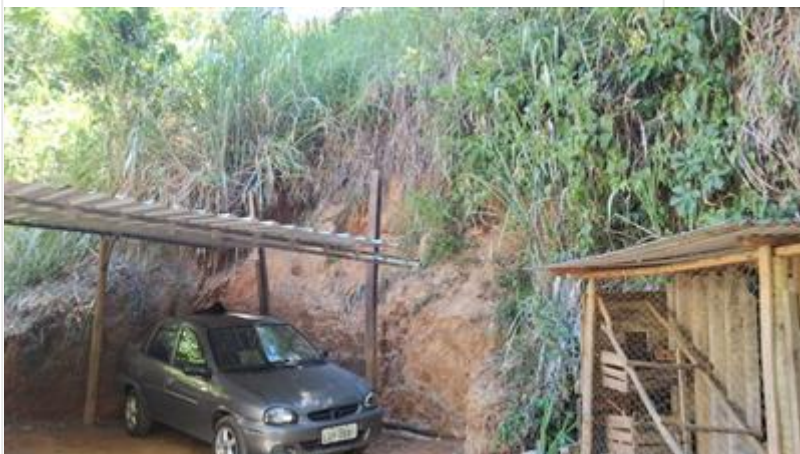
Foto\_Cicatrizes-20250225-165101.jpg

- **Erosão laminar**
- **Cicatrizes**

**Moradia encaixada em talude de corte baixo com dois idosos. Há uma cicatriz de deslizamento planar pequena em talude lateral onde está localizada a garagem, atingida em 2024. Novos processos podem voltar a atingir a garagem e obstruir parte do acesso a moradia.**

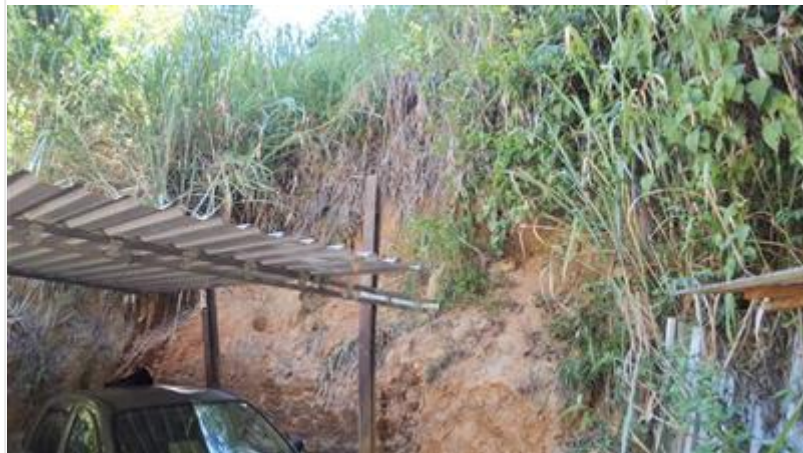
Foto\_deslizamento-20250225-165139.jpg

**Planar**

**Deslizamento planar atingindo garagem da moradia em fevereiro de 2024**

- **Sirenes**
- **Nudec**
- **Sinalização e Orientação de Alerta**
- **Educação e Conscientização da população**

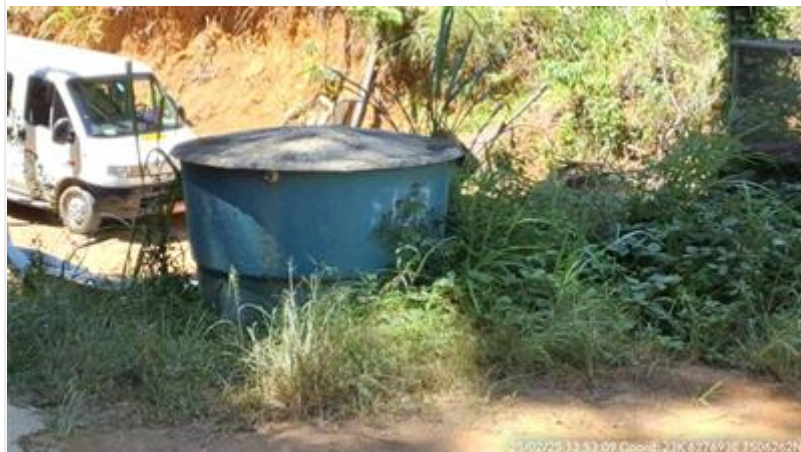
Foto\_agua-20250225-165308.jpg

**Concentração de água em superfície (enxurrada)**

- **Inexistente**
