## FICHA DE CAMPO

**MD\_MartinsCosta\_106**

**MD\_MartinsCosta\_106\_MM\_TS\_\_4**

**Prefeito Rubens José de Macedo, 2213**

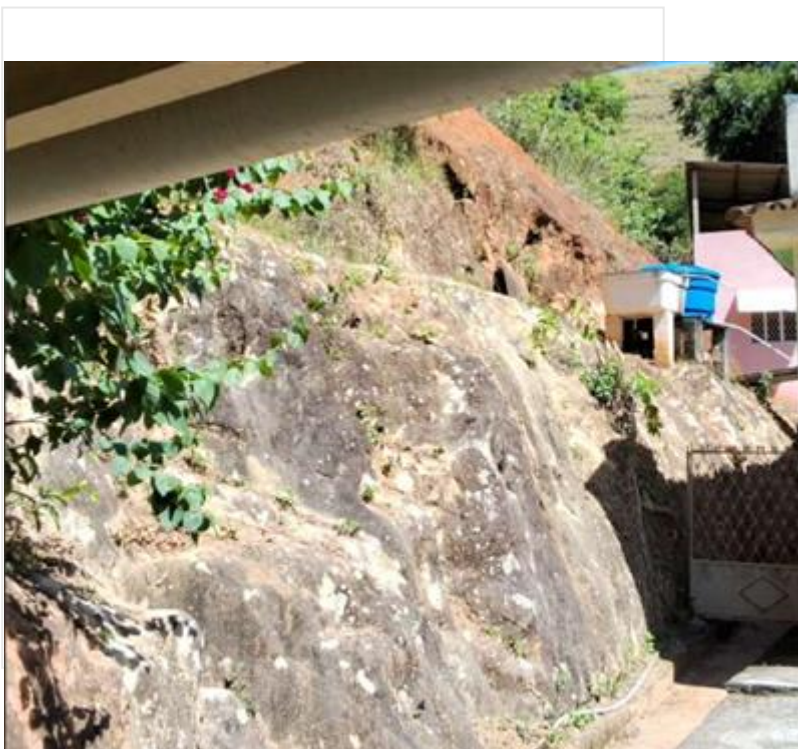
Foto da encosta natural:

**Encosta natural a montante das residências com corte na base de uma das edificações. Terreno com setores íngrimes e aparentemente roçado a poucos dias expondo o solo. Não foi possível acesso as residências.**

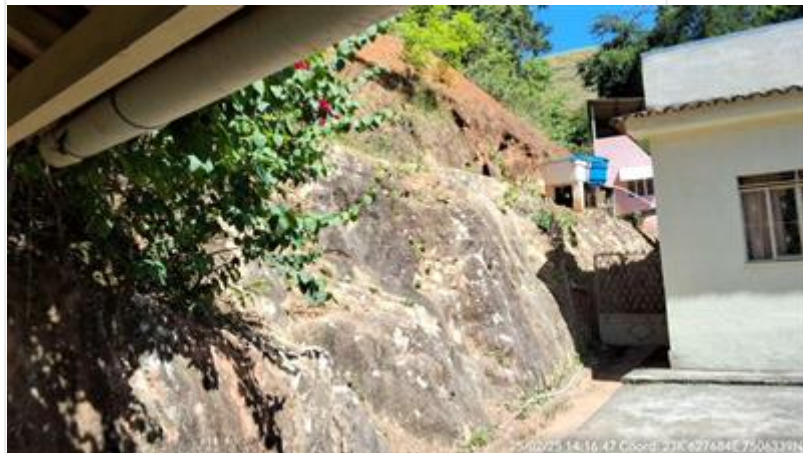
Foto do material predominante:

**Foi observado rocha alterada na base da encosta e trechos com solo residual.**

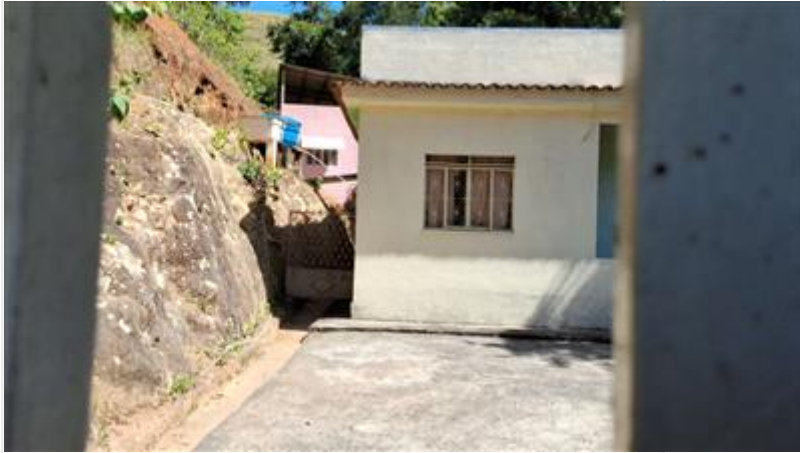
Foto Distância talude – casa

**1 - 2m**

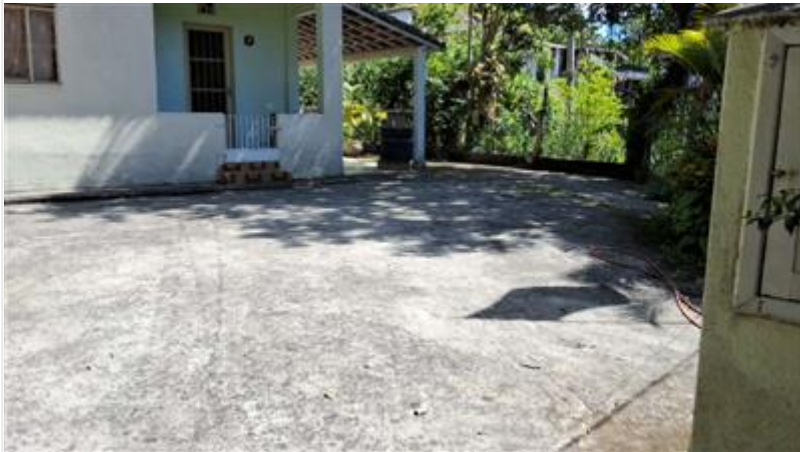
Foto Distância topo do talude - base da casa

**3 - 4m**

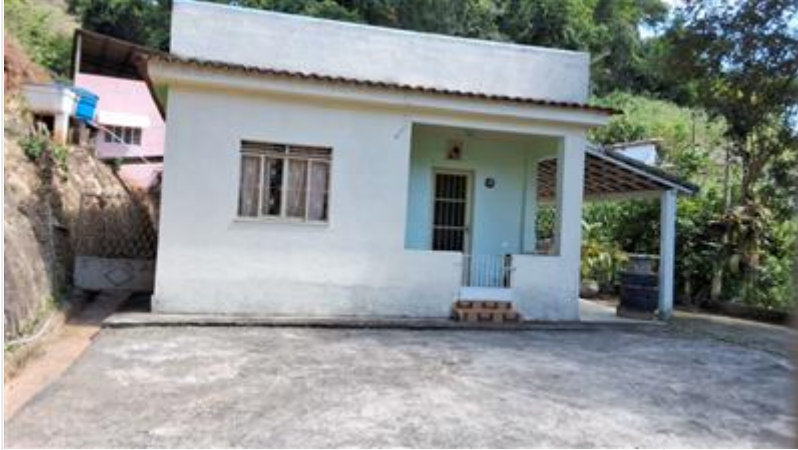
Foto do Vulnerabilidade:

**Média: Danos esperados relacionados a trincas e colapso parcial nas paredes**

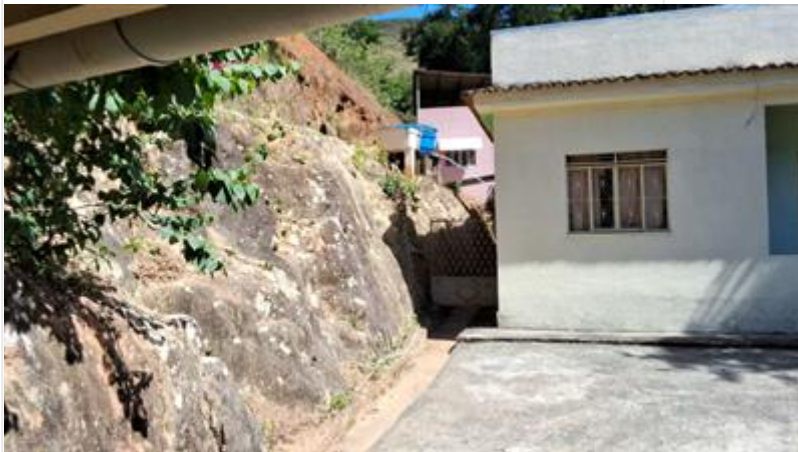
Foto Erosão Laminar

**Não foram observados processos de movimentos de massa no local, porém foram identificadas feições erosivas ativas.**

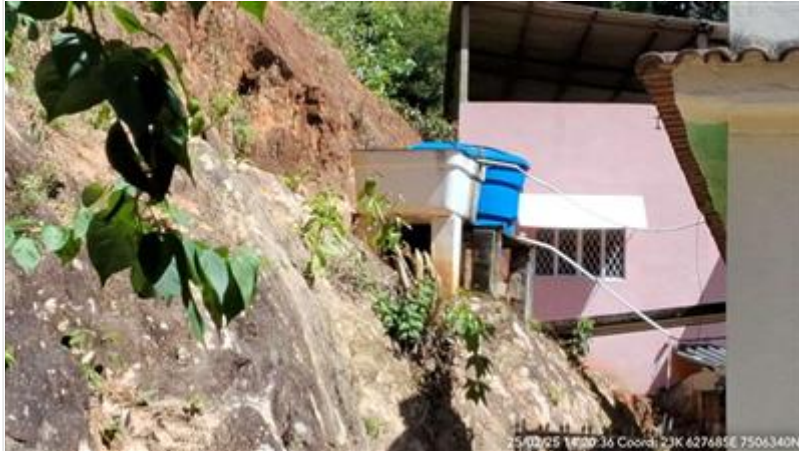
Foto da presença de água:

- **Precário**

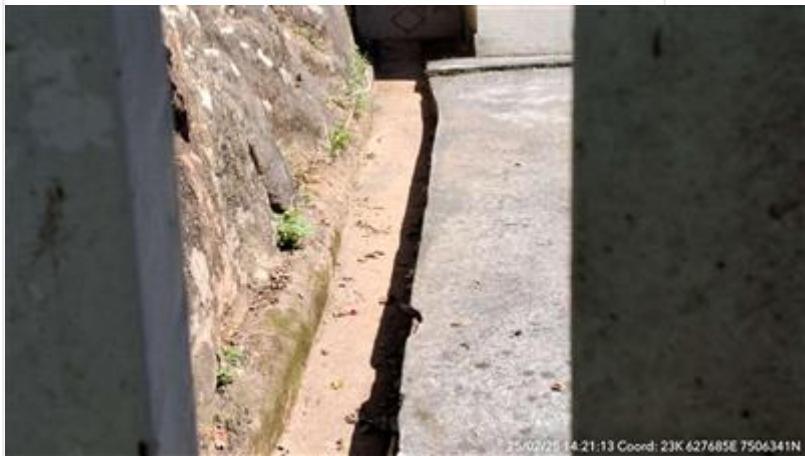
Foto1

Drenagem na base do talude
