## FICHA DE CAMPO

**MD\_MartinsCosta\_106**

**MD\_MartinsCosta\_106\_MM\_TS\_\_5**

**Martins Costa**

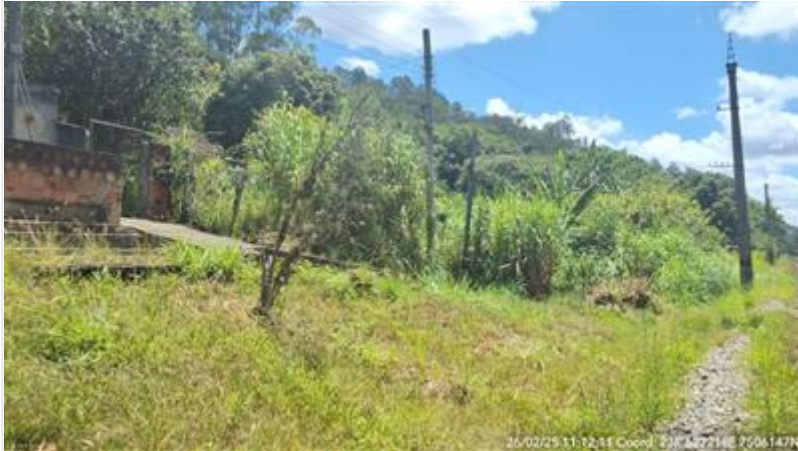
Foto do acesso:

**A pé**

**Não Pavimentado**

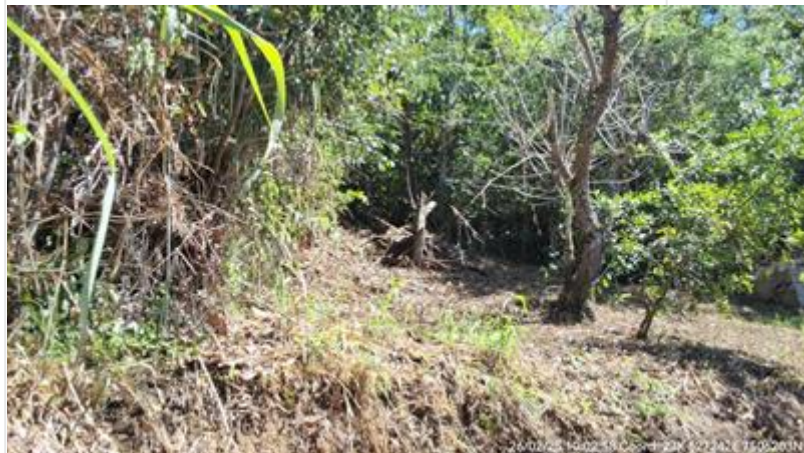
Foto da encosta natural:

**5 - 20m**

**65**

**O terreno apresenta em seu setor superior a montante das residências cobertura vegetal densa e gramíneas na base.**

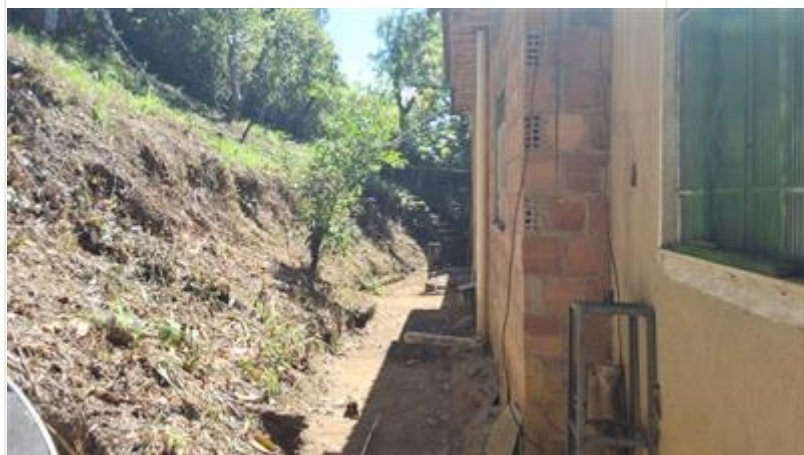
Foto do talude de corte único:

**1 - 5m**

**35**

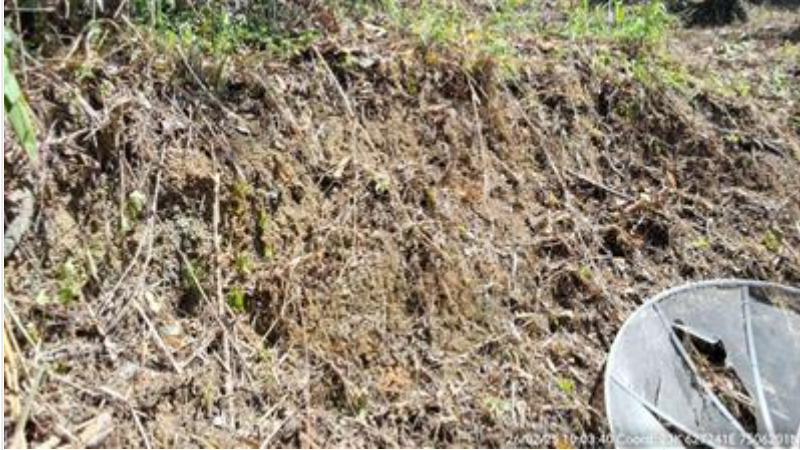
Foto do material predominante:

**Foi observado solo residual**

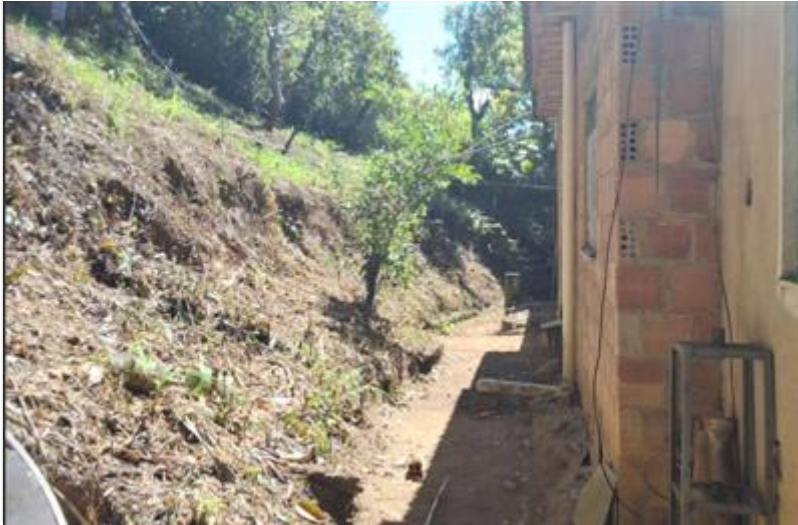
Foto Distância talude – casa

**1 - 2m**

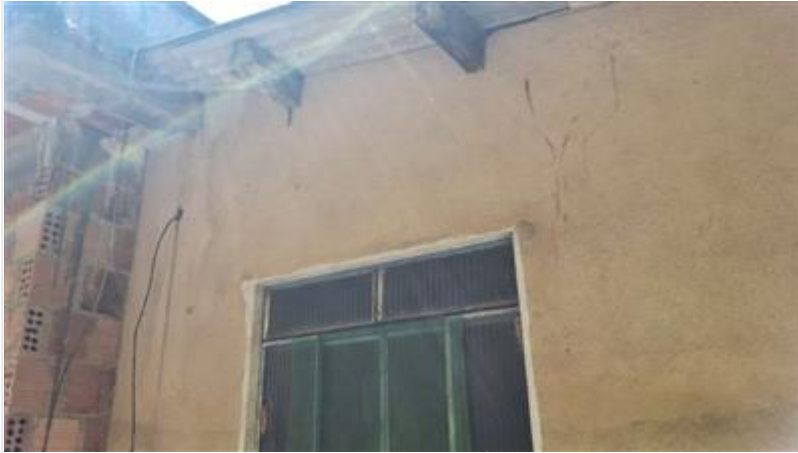
Foto do Vulnerabilidade:

**Alvenaria**

**Alta: Danos estruturais esperados com excessivas deformações das estruturas, colapso parcial dos domicílios**

**Sim**

- **Sirenes**
- **Nudec**
- **Sinalização e Orientação de Alerta**
- **Educação e Conscientização da população**

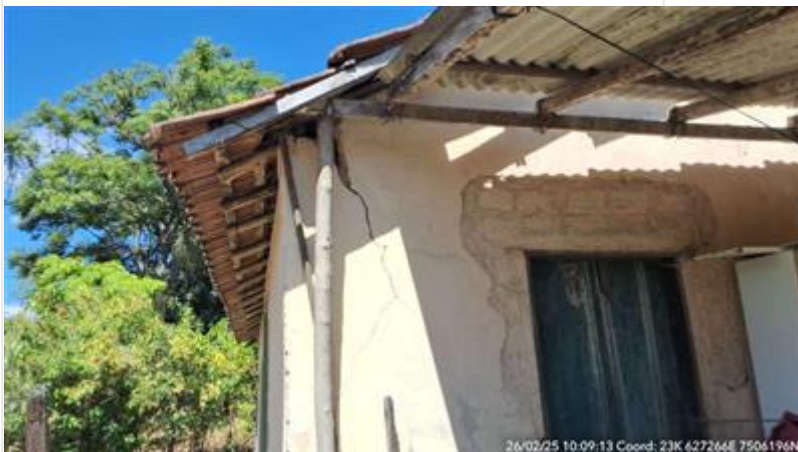
Foto Trincas em moradias

- **Trincas em muros**
- **Vegetação/postes inclinadas/tombados**
- **Trincas no terreno**
- **Trincas em moradias**

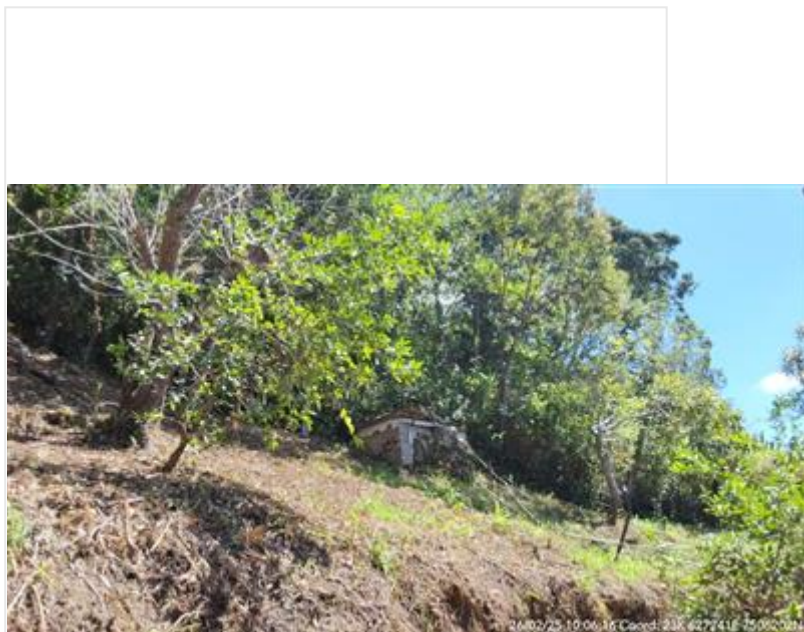
Foto da presença de água:

**Concentração de água em superfície (enxurrada)**

- **Água**

- **Inexistente**
