## FICHA DE CAMPO

**MD\_MartinsCosta\_106**

**MD\_MartinsCosta\_106\_MM\_TS\_\_6**

**Maria da Glória Mexias, 150 - 170**

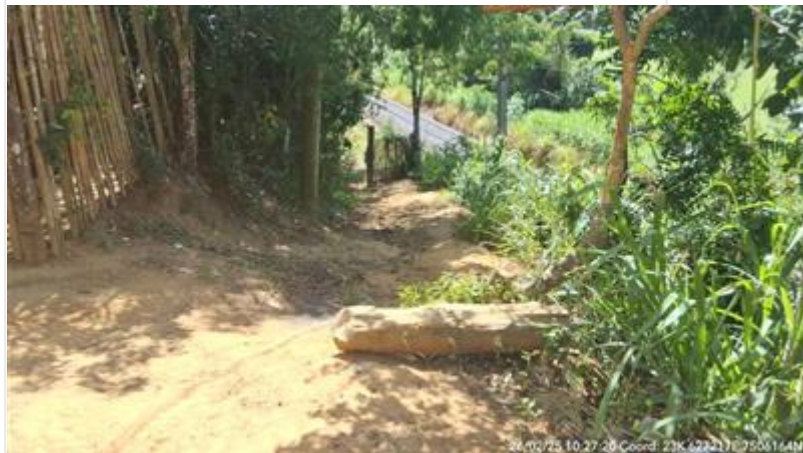
Foto\_acesso-20250226-132719.jpg

**A pé**

**Não Pavimentado**

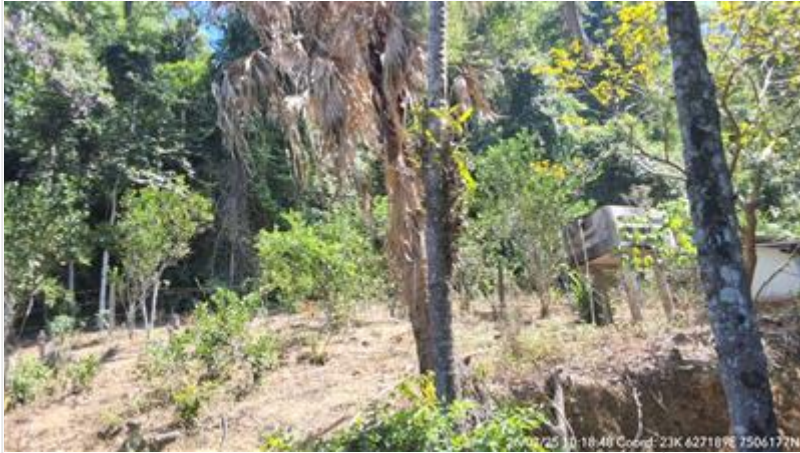
Foto\_encos\_nat-20250226-131847.jpg

**5 - 20m**

**75**

**Encosta coberta por vegetação de porte alto no setor superior e gramíneas no inferior, próximo a base da casa.**

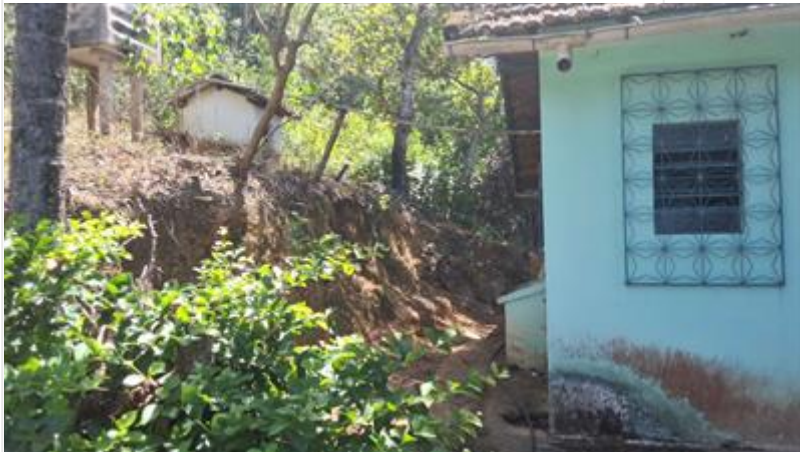
Foto\_cort\_un-20250226-131924.jpg

**1 - 5m**

**90**

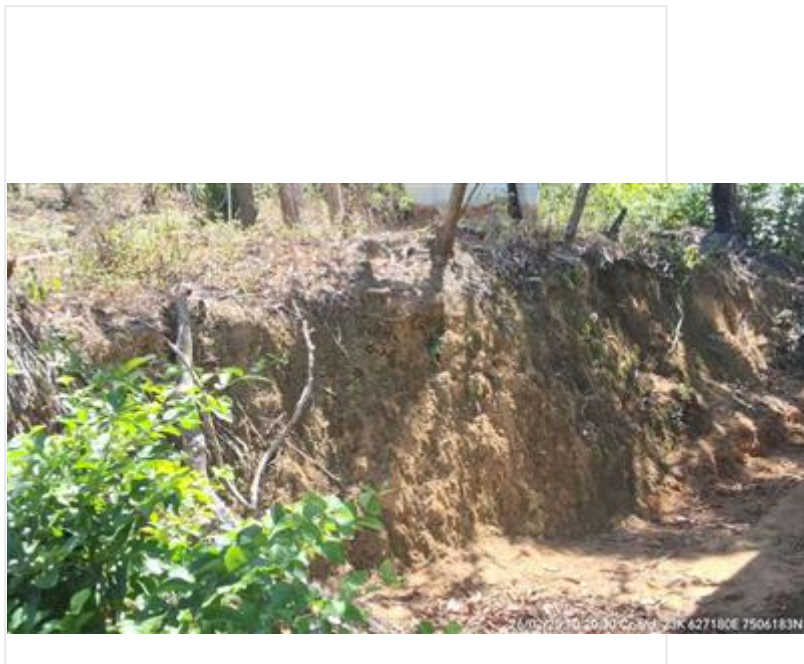
Foto\_material-20250226-132028.jpg

- **Solo residual**

**Solo residual**

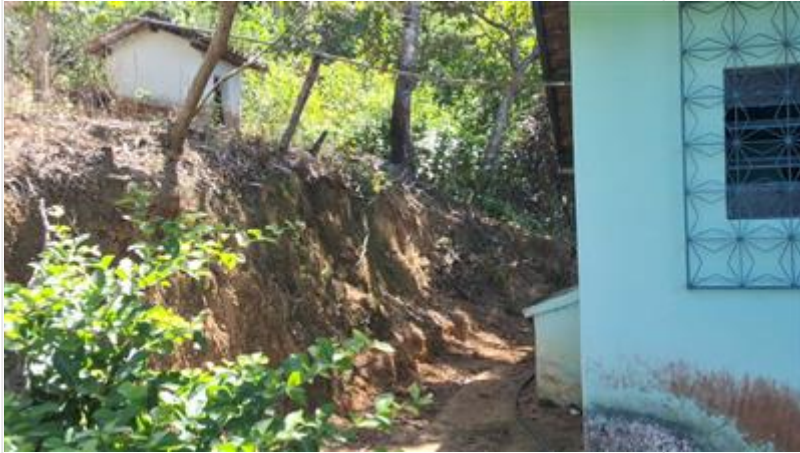
Foto\_talude\_casa-20250226-132052.jpg

**1 - 2m**

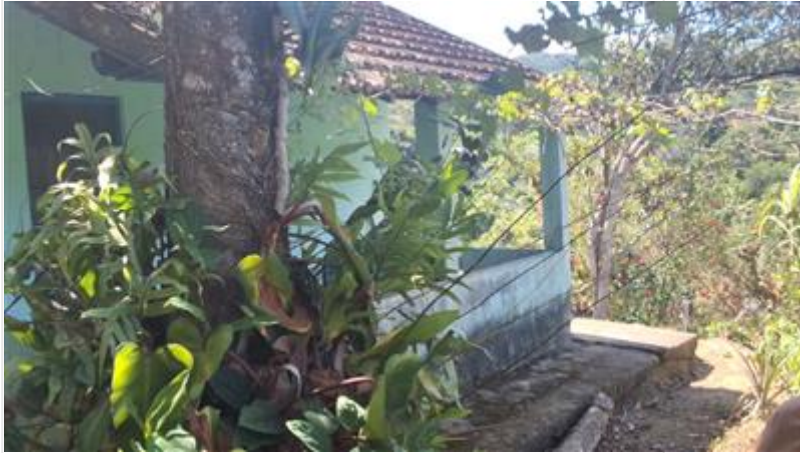
Foto\_vulnerabilidade-20250226-132121.jpg

**Alvenaria**

**Média: Danos esperados relacionados a trincas e colapso parcial nas paredes**

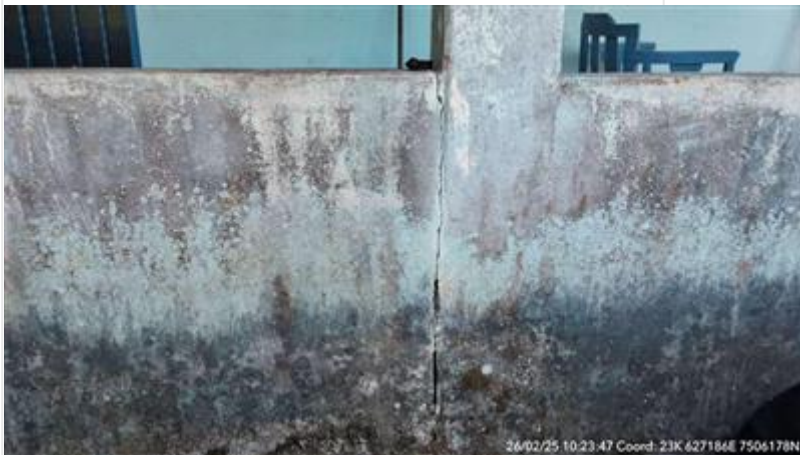
Foto\_Trincas\_em\_muros-20250226-132346.jpg

- **Trincas em muros**
- **Trincas no terreno**
- **Erosão laminar**

- **Sirenes**
- **Nudec**
- **Sinalização e Orientação de Alerta**
- **Educação e Conscientização da população**

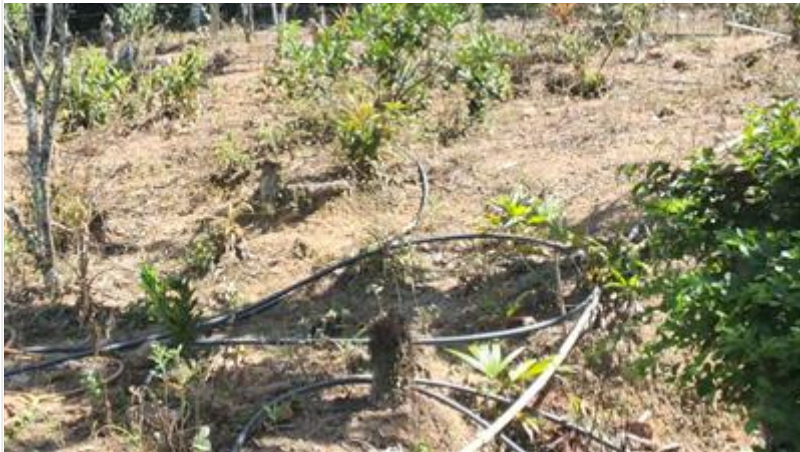
Foto\_Erosao\_Laminar-20250226-132304.jpg

**Não foram observados processos de movimentos de massa no local, porém foram identificadas feições erosivas ativas.**

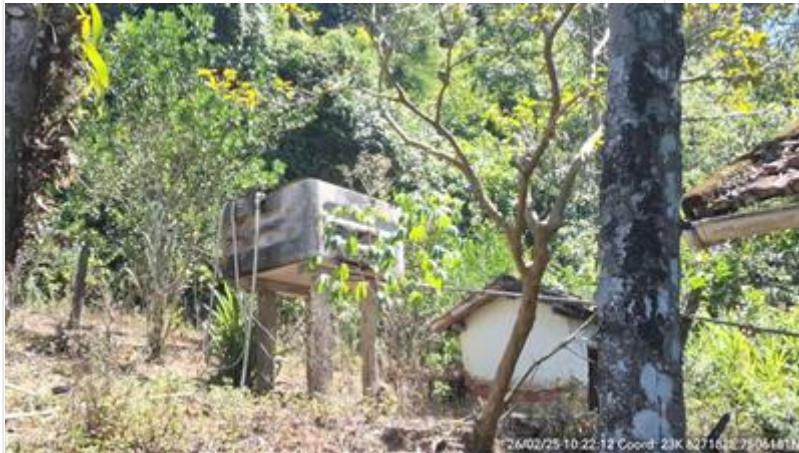
Foto\_agua-20250226-132212.jpg

**Concentração de água em superfície (enxurrada)**

- **Inexistente**
