## FICHA DE CAMPO

**MD\_MartinsCosta\_106**

**MD\_MartinsCosta\_106\_MM\_TS\_\_7**

**Maria da Glória Mexias, 200**

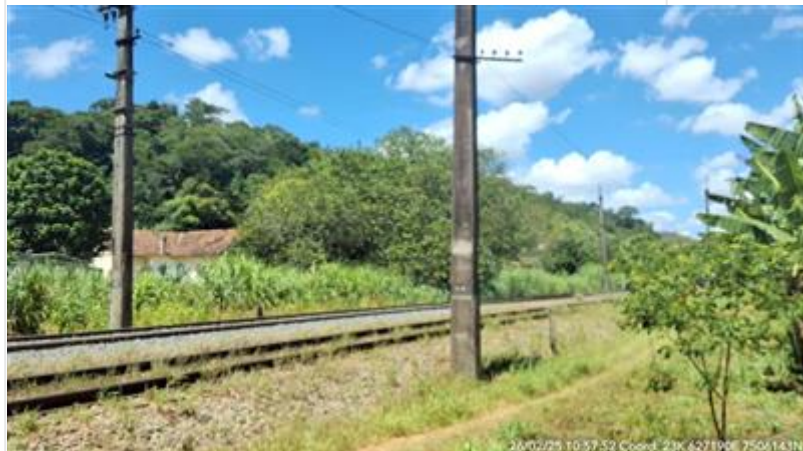
Foto do acesso:

**A pé**

**Não Pavimentado**

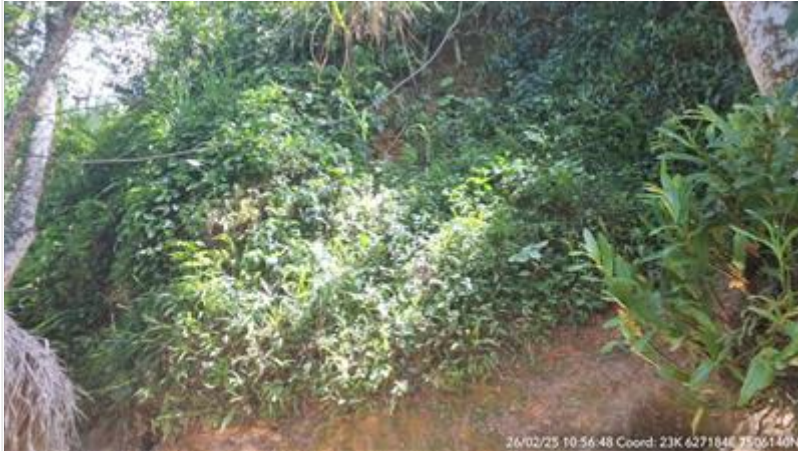
Foto da encosta natural:

**5 - 20m**

**60**

**Encosta natural íngreme e com cicatriz de deslizamento pretérito. Não foi possível visualizar o topo do setor devido a vegetação. Há também um corte no terreno feito na parte mais abaixo.**

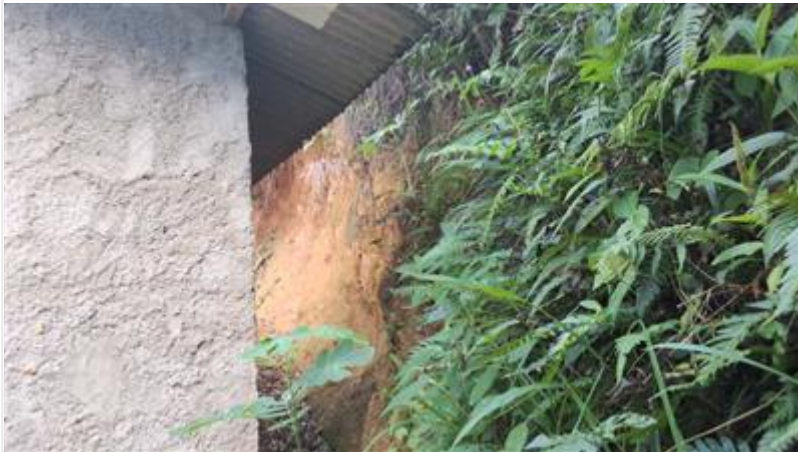
Foto do talude de corte único:

**1 - 5m**

**90**

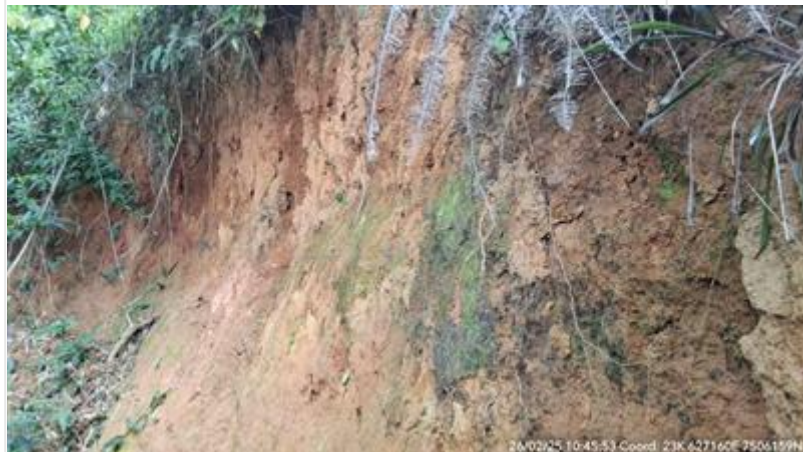
Foto do material predominante:

**Material composto por solo residual. Há umidade presente no topo e base do talude.**

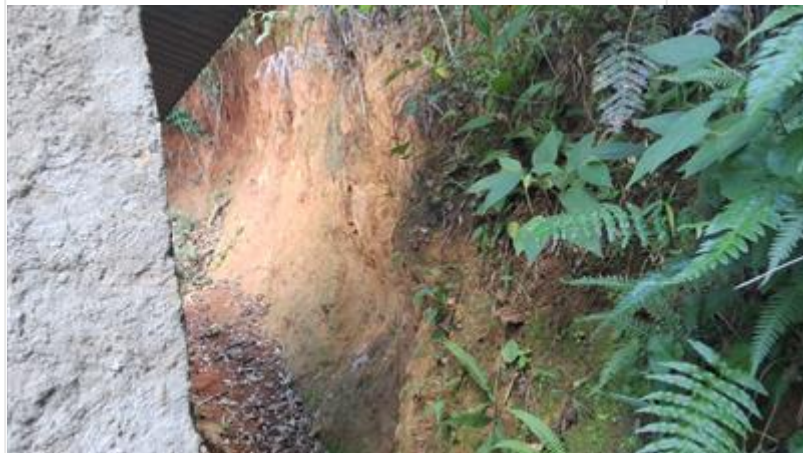
Foto Distância talude – casa

**Nulo**

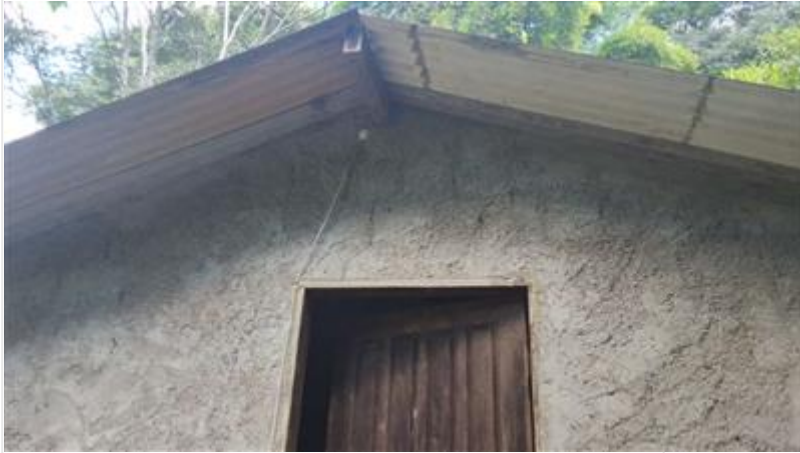
Foto do Vulnerabilidade:

**Muito Alta: Danos estruturais esperados com comprometimento integral estrutural e possibilidade de colapso total dos domicílios**

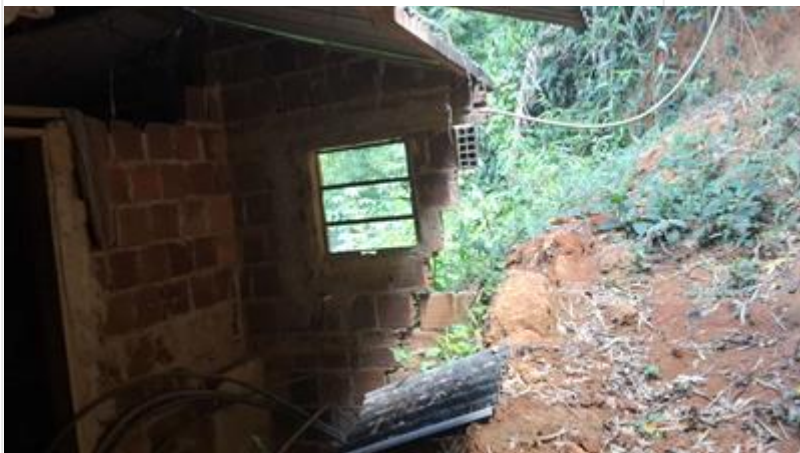
Foto Estrutura colapsada

**O setor apresenta alta vulnerabilidade e em eventos de chuva fortes há mobilização de materiais. Em fevereiro de 2024 dois cômodos foram destruídos com o deslizamento planar que atingiu a residência a direita do setor encaixada no talude de corte. Boa parte da encosta encontra - se encoberta por vegetação dificultando a visualização. Há idosos no local e o setor apresenta difícil acesso.**

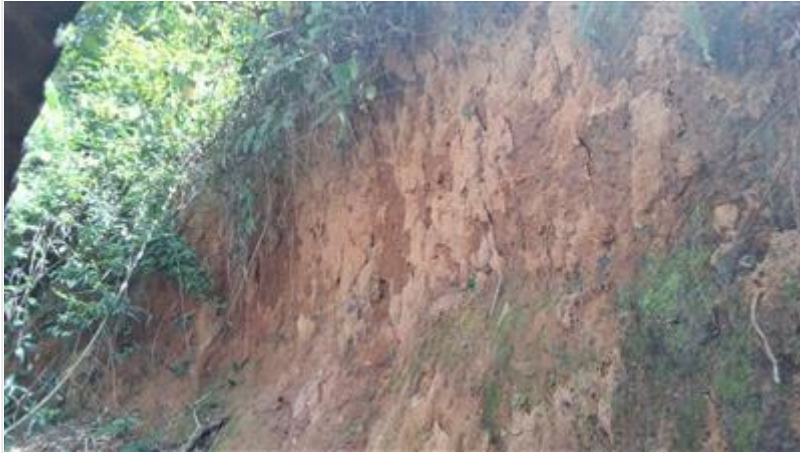
Foto do deslizamentos:

**Planar**

**Deslizamento planar a montante da residencia com atingimento em fevereiro de 2024. Há também cicatriz no talude paralelo a casa de baixo.**

- **Sirenes**
- **Nudec**
- **Sinalização e Orientação de Alerta**
- **Educação e Conscientização da população**

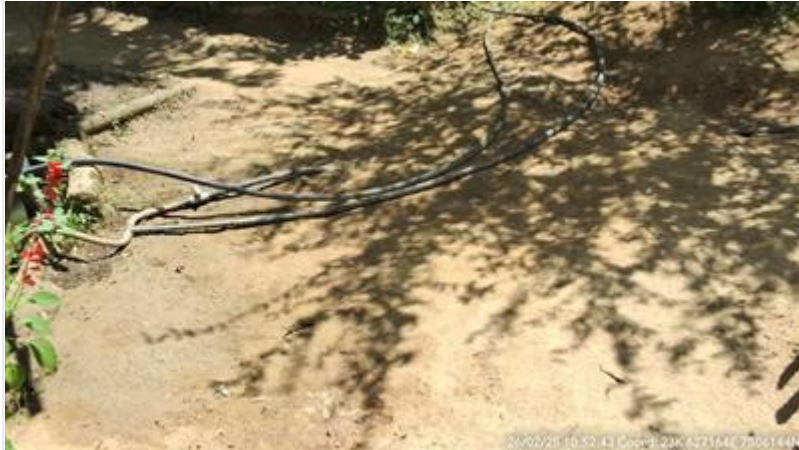
Foto da presença de água:

**Concentração de água em superfície (enxurrada)**

**Meio do talude**
