## FICHA DE CAMPO

**MD\_MartinsCosta\_106**

**MD\_MartinsCosta\_106\_MM\_TS\_\_8**

**Maria da Glória Mexias, 170**

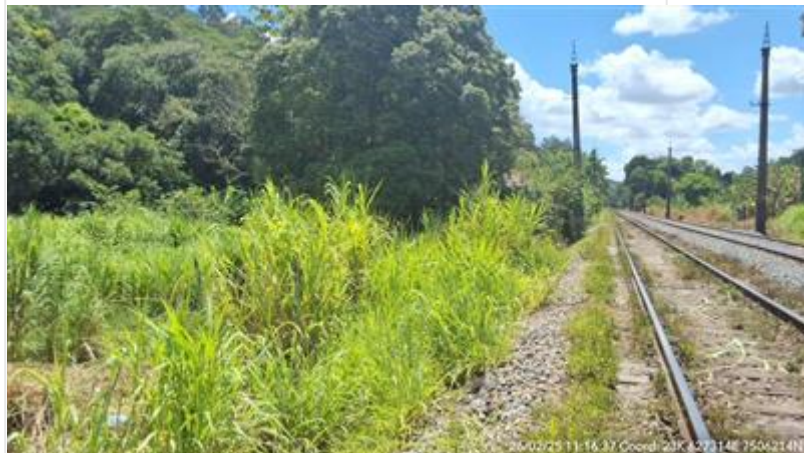
Foto\_acesso-20250226-141635.jpg

**A pé**

**Ferrovia**

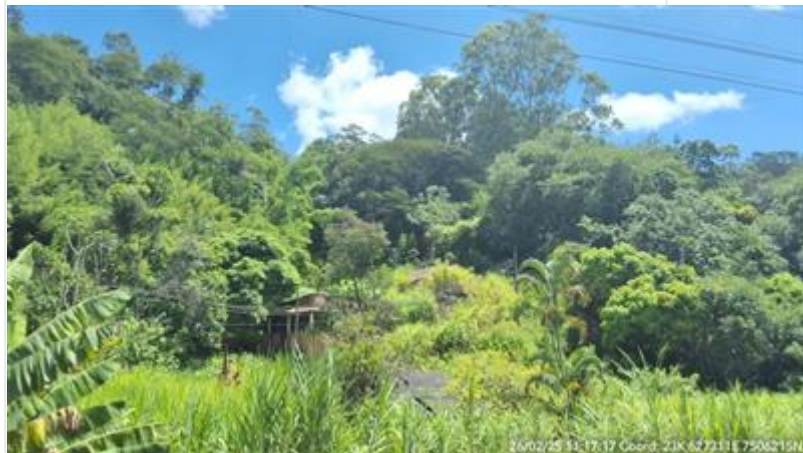
Foto\_encos\_nat-20250226-141716.jpg

**50 – 100m**

**60**

**Encosta íngreme, vegetada e com casas próximas. Não obtivemos acesso.**

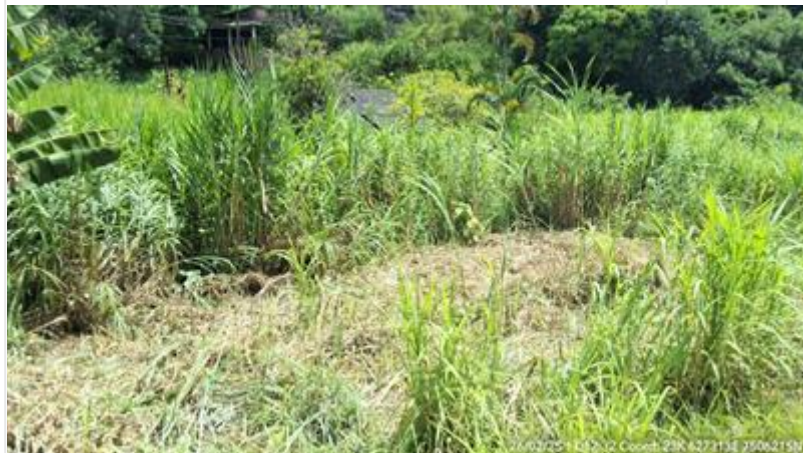
Foto\_material-20250226-141731.jpg

- **Solo residual**

**Não foi possível acessar os imóveis, o entorno foi observado solo residual.**

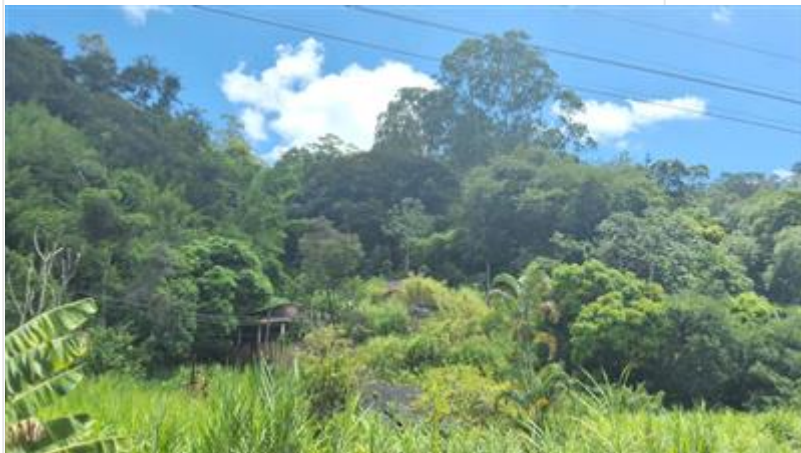
Foto\_talude\_casa-20250226-141748.jpg

**1 - 2m**

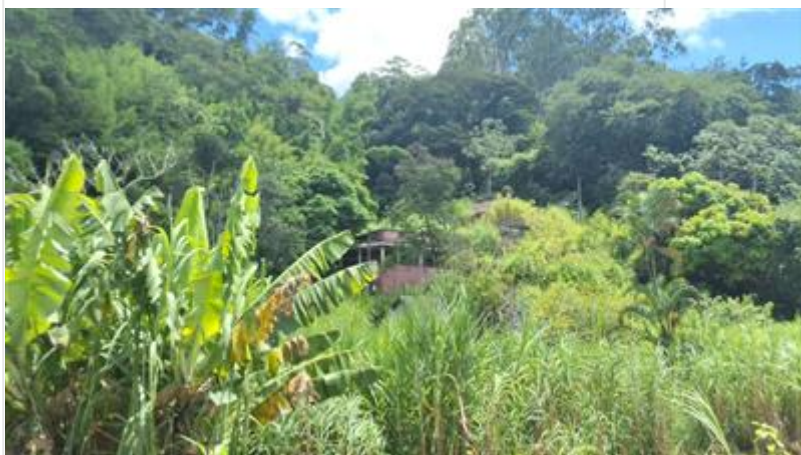
Foto\_topo\_talude\_casa-20250226-141806.jpg

**1 - 2m**

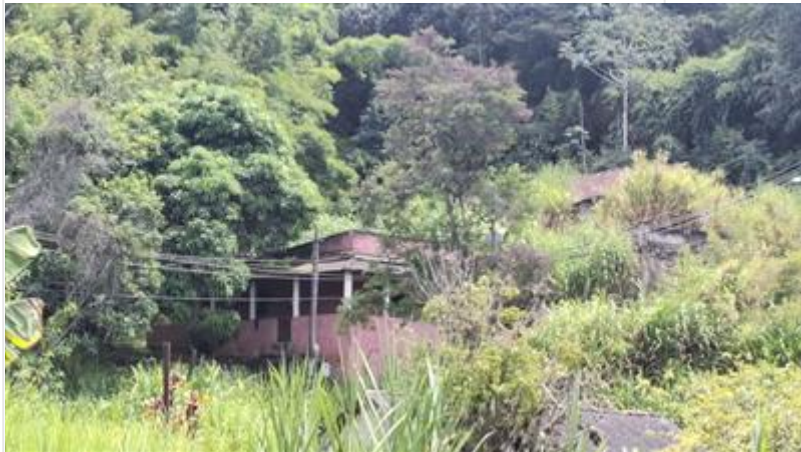
Foto\_vulnerabilidade-20250226-141822.jpg

**Alvenaria**

**Alta: Danos estruturais esperados com excessivas deformações das estruturas, colapso parcial dos domicílios**

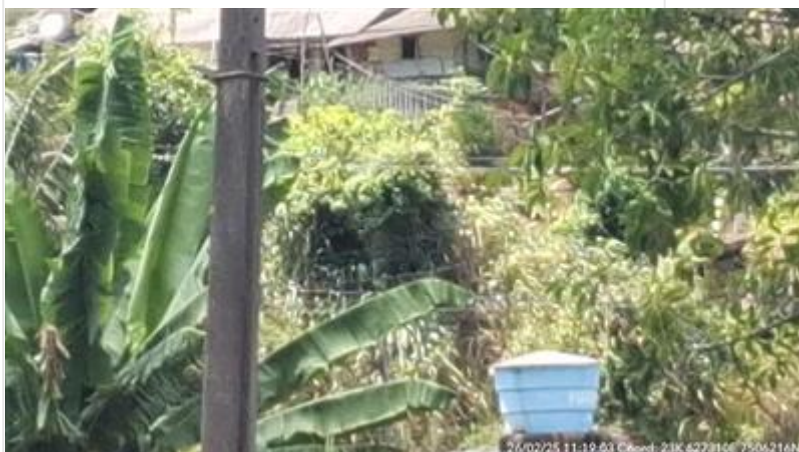
Foto\_agua-20250226-141902.jpg

- **Sem vazamento aparente**

- **Inexistente**

**Sem mina aparente**

**Fossa**
