## FICHA DE CAMPO

**MD\_MartinsCosta\_124**

**MD\_MartinsCosta\_124\_IR\_TS\_\_1**

**Rua Beira Rio**

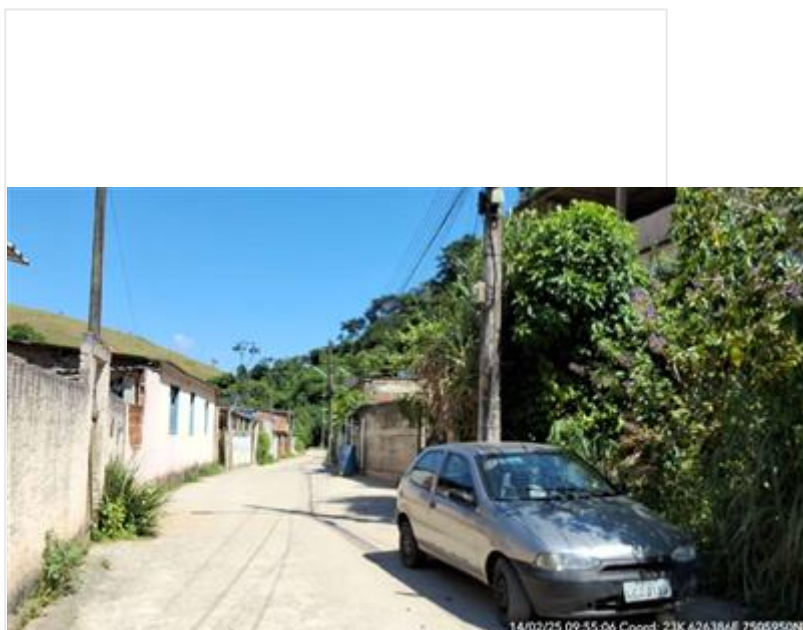
Foto do acesso:

**Veicular**

**Pavimentado**

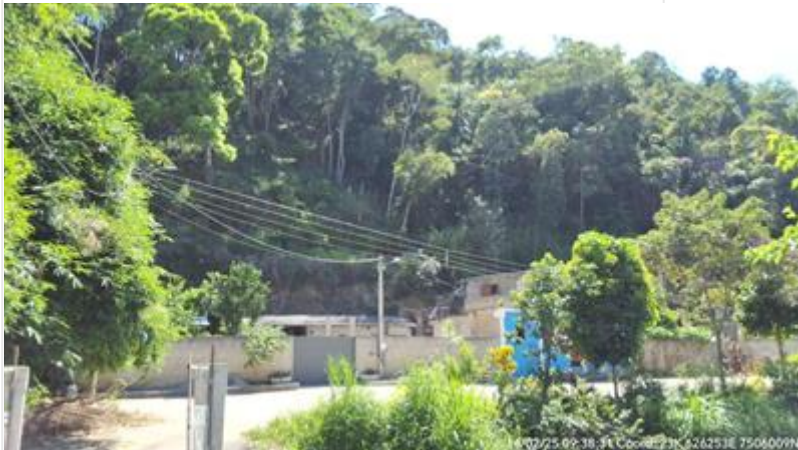
## Foto da encosta natural:

**5 - 20m**

**75**

**Terreno íngreme com vegetação densa e rasteira.**

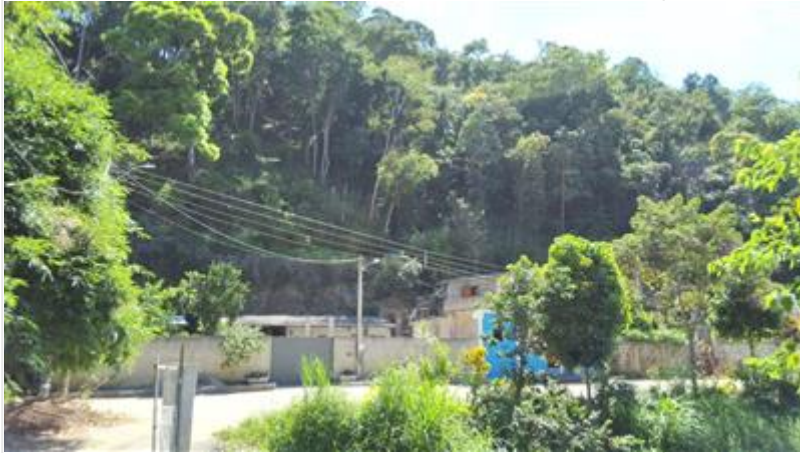
Foto do talude de corte único:

**1 - 5m**

**80**

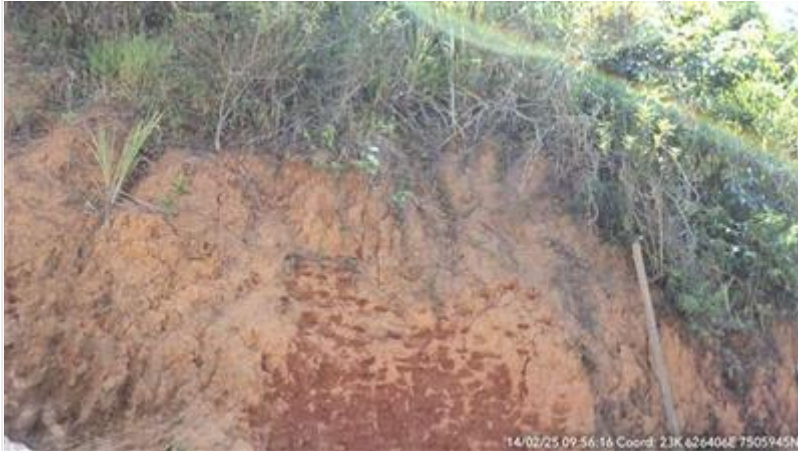
Foto do material predominante:

- **Solo residual**

**Solo residual.**

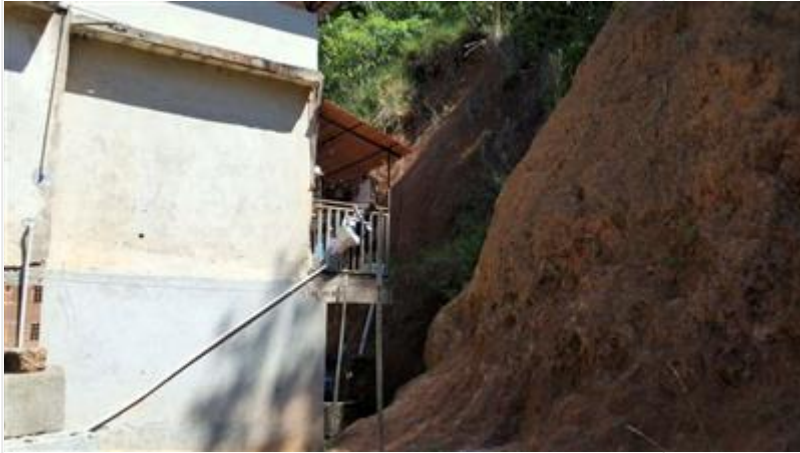
Foto Distância talude – casa

**1 - 2m**

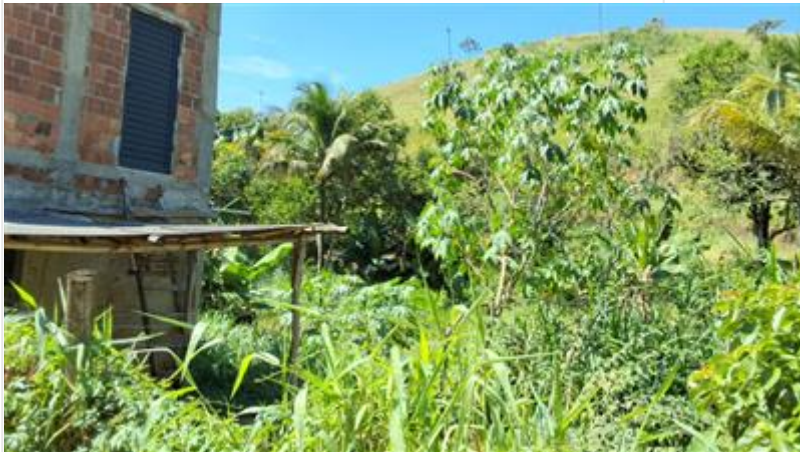
Foto Distância da Drenagem

**1 - 2m**

**No momento da vistoria foi observado cicatriz de deslizamento em um ponto e um talude com alta inclinação, o que pode deflagrar movimentos de massa posteriormente. Há casas muito próximas a drenagem, sendo afetadas por inundação e alagamento.**

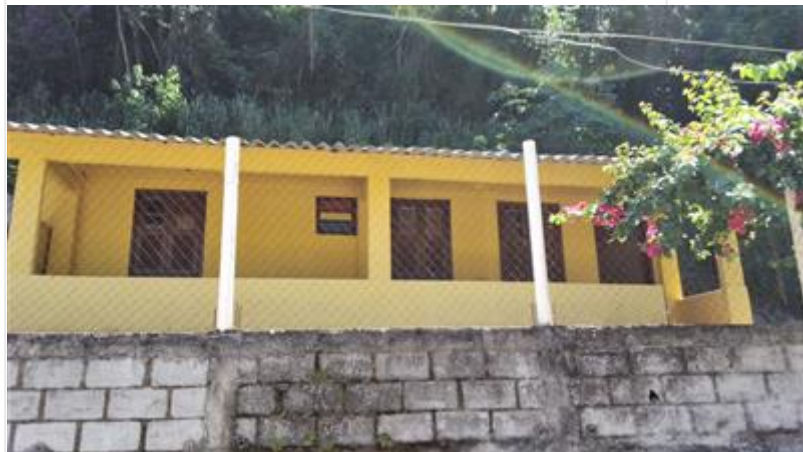
Foto do Vulnerabilidade:

**Alvenaria**

**Média: Danos esperados relacionados a trincas e colapso parcial nas paredes**

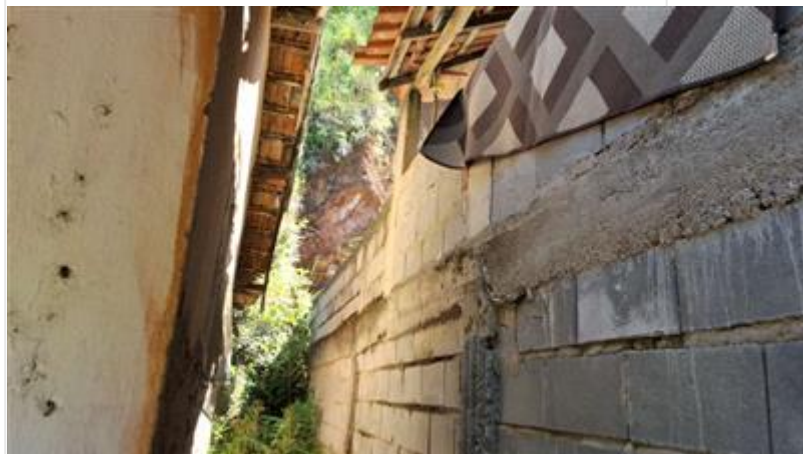
Foto Cicatrizes

- **Cicatrices**

**Foi observado uma cicatriz de deslizamento e marcas de inundação nas paredes**

- **Nudec**
- **Sirenes**
- **Sinalização e Orientação de Alerta**
- **Educação e Conscientização da população**

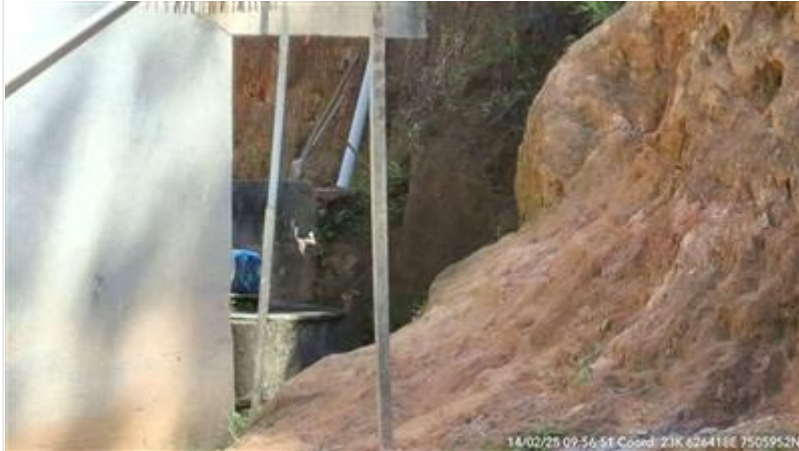
Foto da presença de água:

**Concentração de água em superfície (enxurrada)**

- **Inexistente**
