## FICHA DE CAMPO

**MD\_MartinsCosta\_124**

**MD\_MartinsCosta\_124\_IR\_TS\_\_2**

**General Rubens Monteiro de Castro**

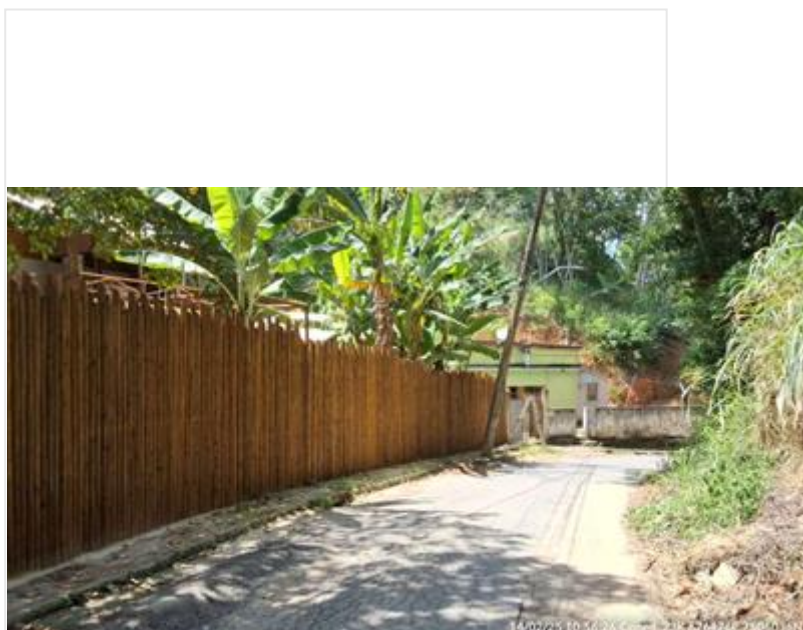
Foto\_acesso-20250214-135625.jpg

**Veicular**

**Pavimentado**

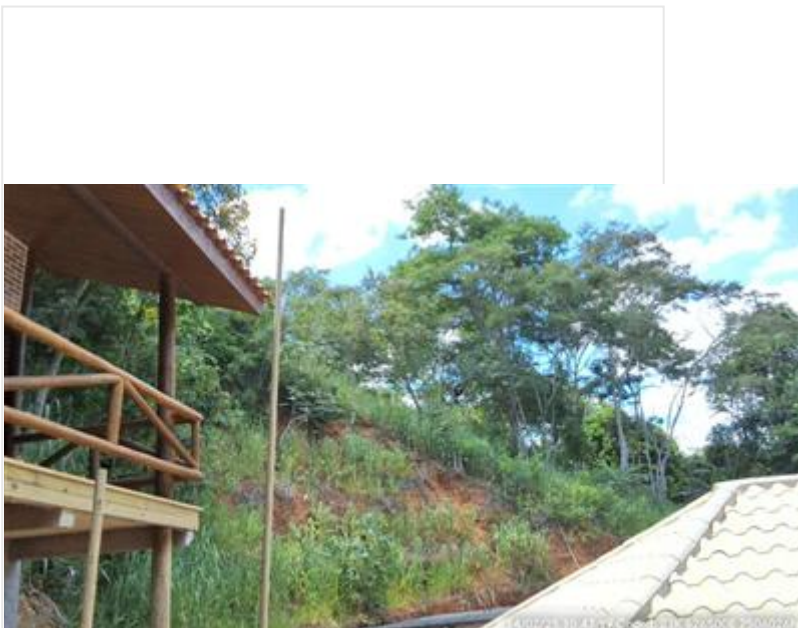
Foto\_encos\_nat-20250214-134719.jpg

**1 - 5m**

**75**

**Terreno íngreme com vegetação densa**

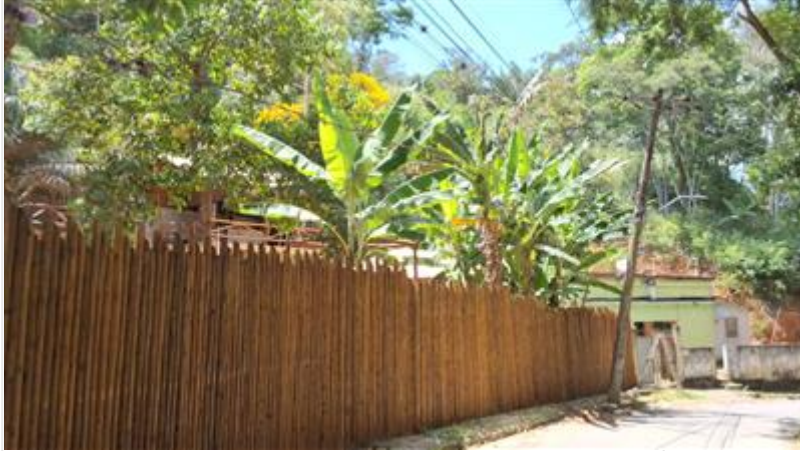
Foto\_cort\_mult-20250214-135608.jpg

**5 - 20m**

**85**

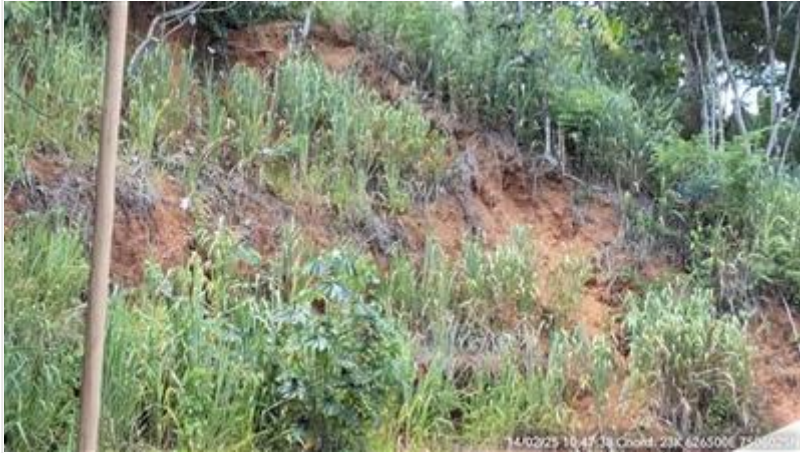
Foto\_material-20250214-134737.jpg

- **Solo residual**

**Solo residual**

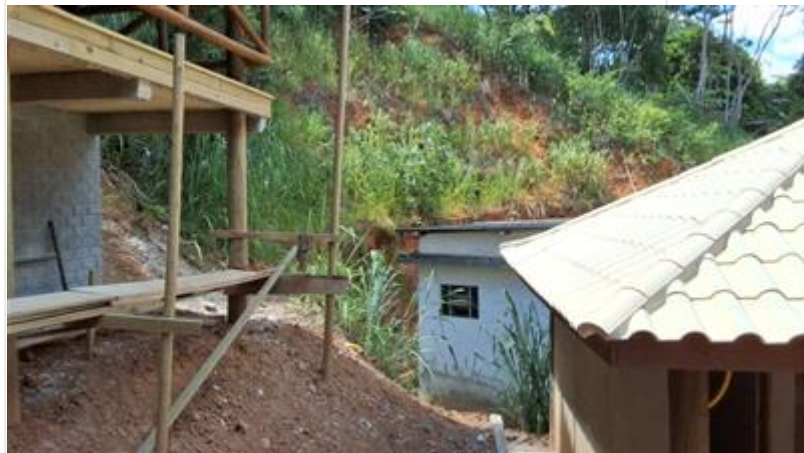
Foto\_talude\_casa-20250214-134757.jpg

**1 - 2m**

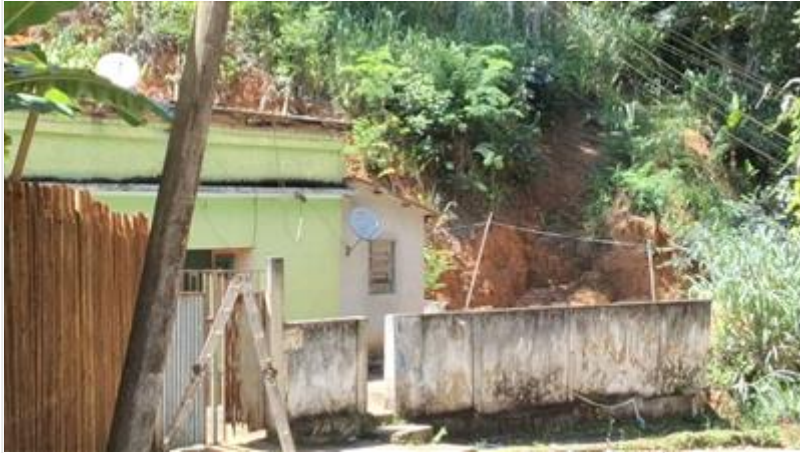
Foto\_vulnerabilidade-20250214-135116.jpg

**Alvenaria**

**Média: Danos esperados relacionados a trincas e colapso parcial nas paredes**

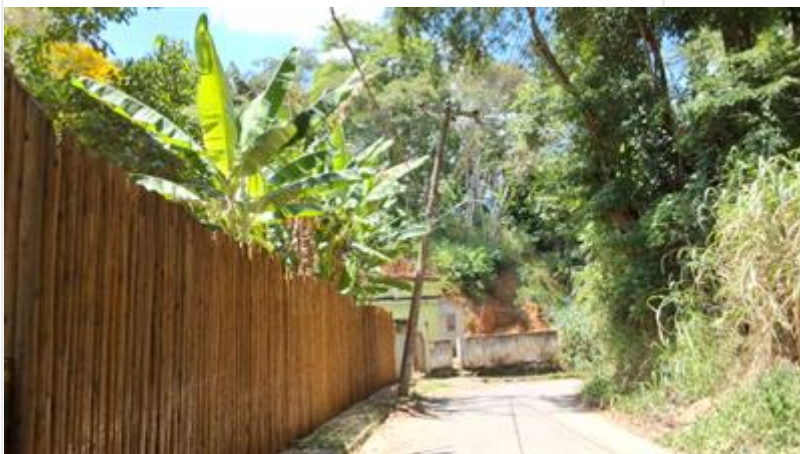
Foto\_Vegetacao\_postes\_inclinadas\_tombados-20250214-135...

- **Erosão laminar**
- **Vegetação/postes inclinadas/tombados**

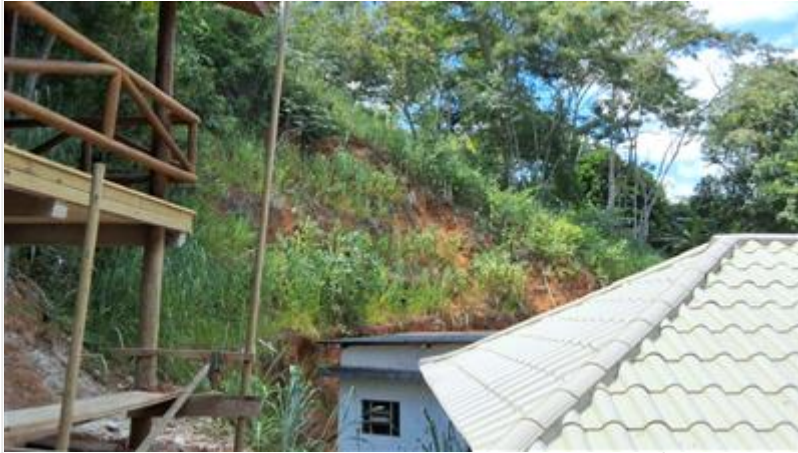
Foto\_Erosao\_Laminar-20250214-134821.jpg

**Foram observados processos erosivos na face do talude.**

**No momento da vistoria foram observados indícios de movimento de massa, no entanto há processos erosivos desenvolvidos e talude de corte com alta inclinação.**

- **Sirenes**
- **Nudec**
- **Sinalização e Orientação de Alerta**
- **Educação e Conscientização da população**

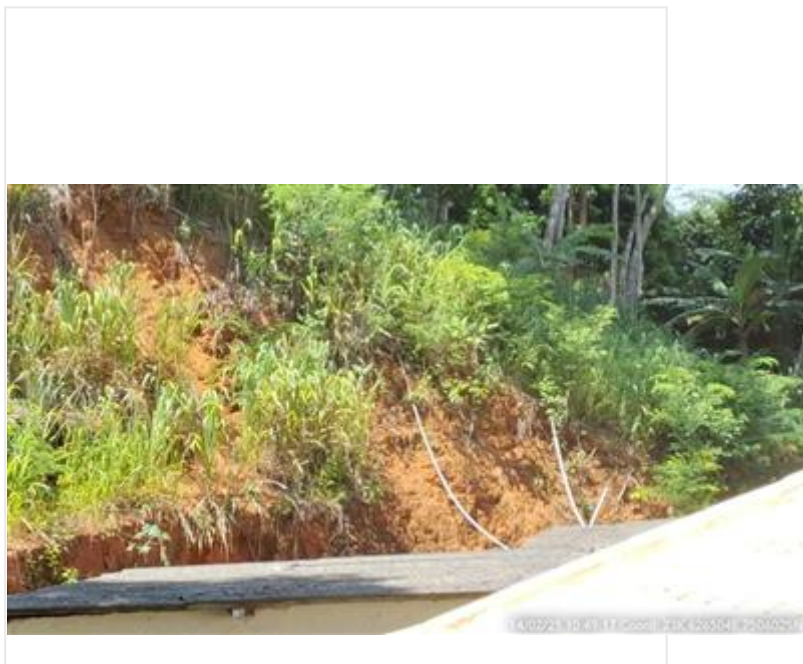
Foto\_agua-20250214-134917.jpg

- **Sem vazamento aparente**

- **Inexistente**

**Sem mina aparente**
